# Asbestinventarisatetest

Pastoor Van Kerckhovenwijk 6, 2890 Puurs-Sint-Amands

Attestnummer : 20250715-000109.000

Uitgegeven op : 15.07.2025

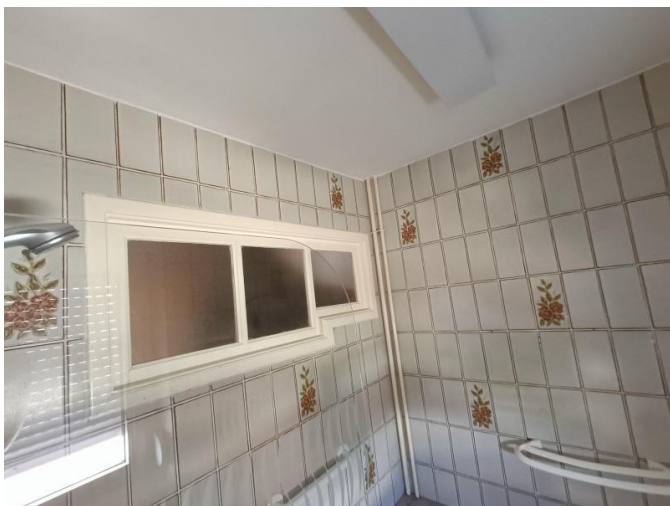
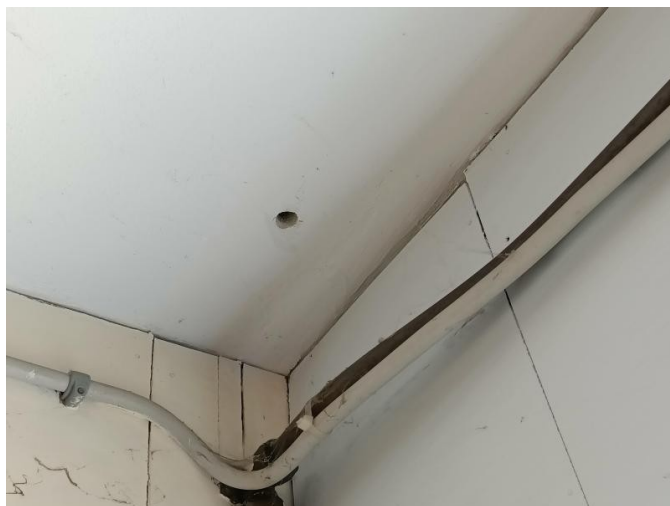
Geen asbest
