# Asbestinventarisatetest

Hesstraat 2, 2460 Kasterlee

Attestnummer : 20250206-000398.000

**Niet-asbestveilig**

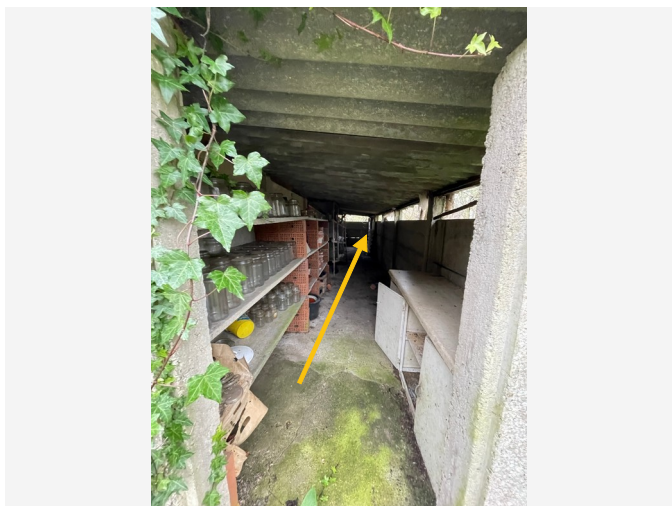
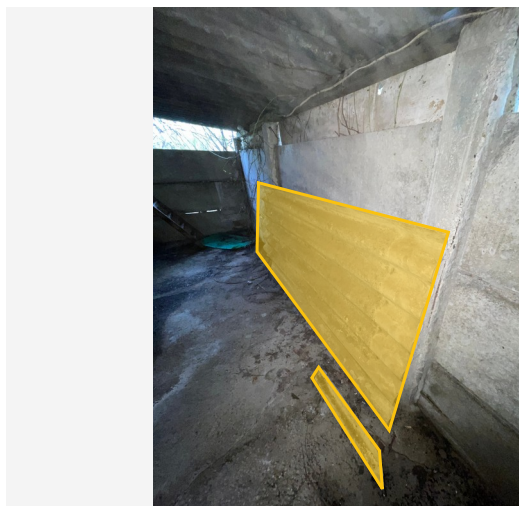
| Opmerking | Het gewicht betreft dus een beredeneerde schatting. Er worden geen rechten verleend aan de schatting van dit gewicht. |

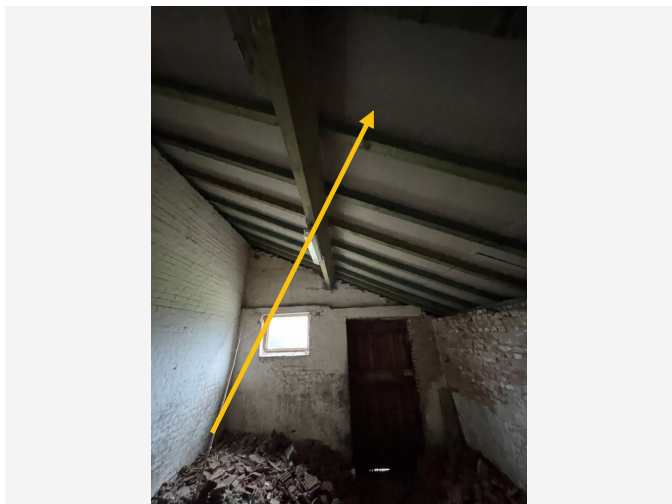
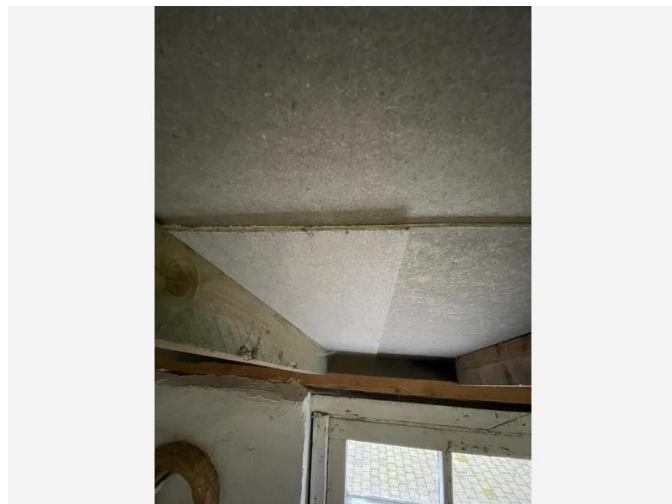
| Opmerking | Het gewicht betreft dus een beredeneerde schatting. Er worden geen rechten verleend aan de schatting van dit gewicht. |

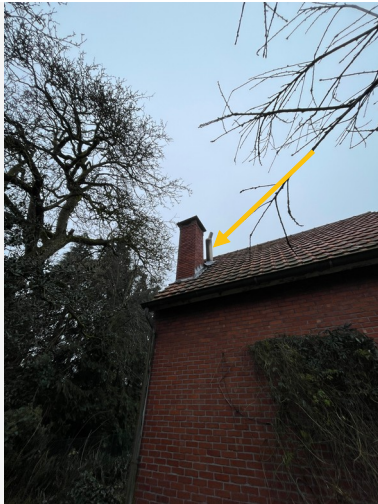
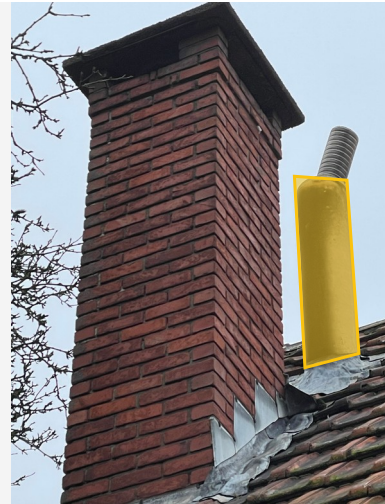
| Opmerking | Omdat er enkel pannen liggen op het onderdak grenst de toepassing ook aan de buitenlucht omdat dit niet luchtdicht is qua afscherming. |

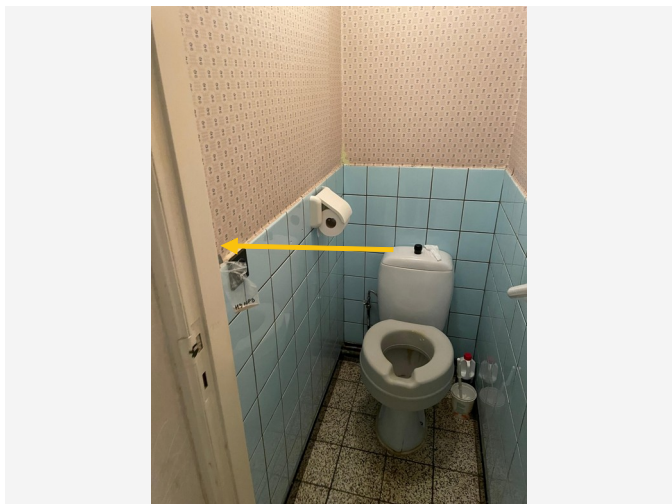
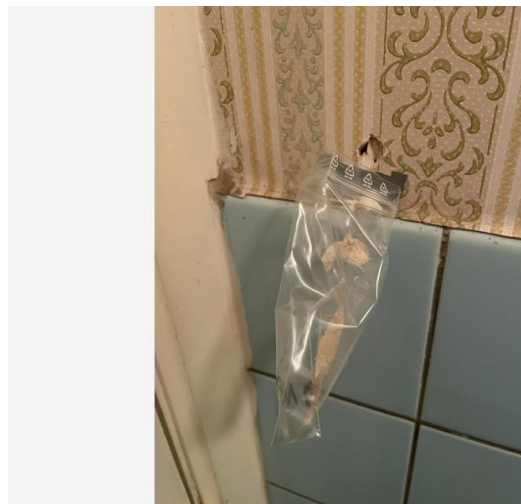
| Opmerking | <p>Deze oppervlakte is niet gemeten maar eerder symbolisch voor alle aanwezige armaturen, stopcontacten en schakelaars.</p> <p>De vermelde oppervlakte betreft dus een beredeneerde schatting. Er worden geen rechten verleend aan deze oppervlakte.</p> <p>Aangezien het aanduiden van alle toepassingen een verwarrend beeld zou scheppen op plan is de ganse oppervlakte aangeduid.</p> |

Nat werken: zet elektriciteit af en Bevochtig het gebied rond het armatuur om het vrijkomen van stof te minimaliseren. Dit vermindert de kans dat asbestvezels in de lucht komen.

Voorzichtig demonteren: Gebruik gereedschap dat minimale schade en verstoring veroorzaakt. Tril- en slagwerktuigen zijn te vermijden omdat deze de verspreiding van asbestvezels in de lucht kunnen bevorderen.

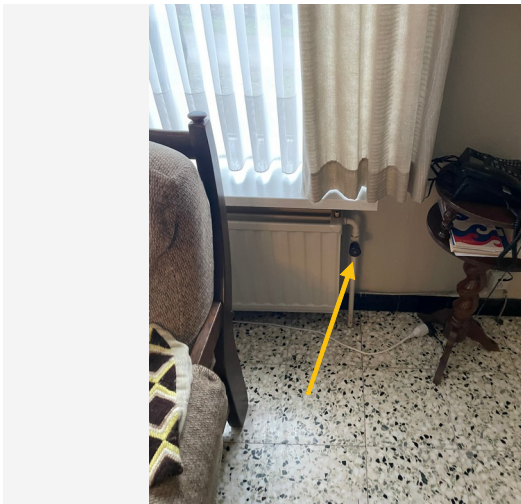
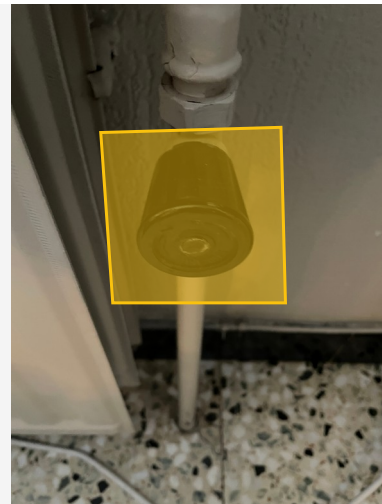
| Opmerking | <p>Na een positieve monstername op het mengstaal is er nogmaals een monstername gebeurd per ruimte of ruimteclusters om na te gaan welke ruimte asbeshoudend was.</p> <p>Er is dus op 2 verschillende tijdstippen bemonsterd met meng- en puntmonsters.</p> <p>Aangezien er geen pleisterwerk is in het stooklokaal is er een mengstaal genomen van 3 monsters. Volgens protocol moeten er monsters genomen worden van een stookruimte, een natte ruimte (zijnde badkamer of keuken) een trappenhuis en een verblijfsruimte. De vermelde oppervlaktes, diktes en volumes betreffen een beredeneerde schatting. Er worden geen rechten verleend aan deze oppervlaktes/diktes/volumes.</p> |

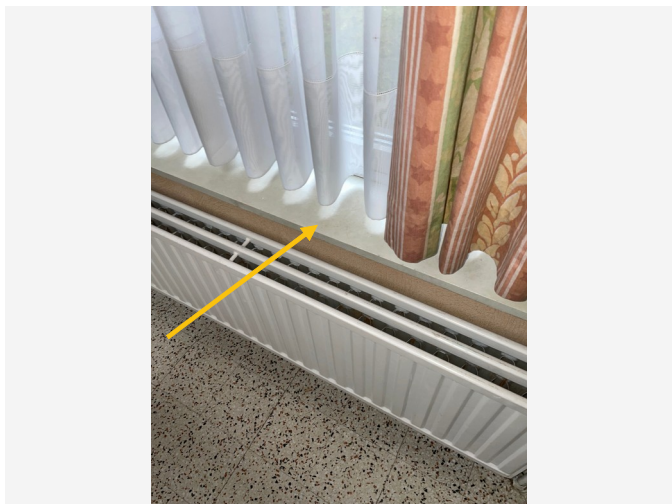
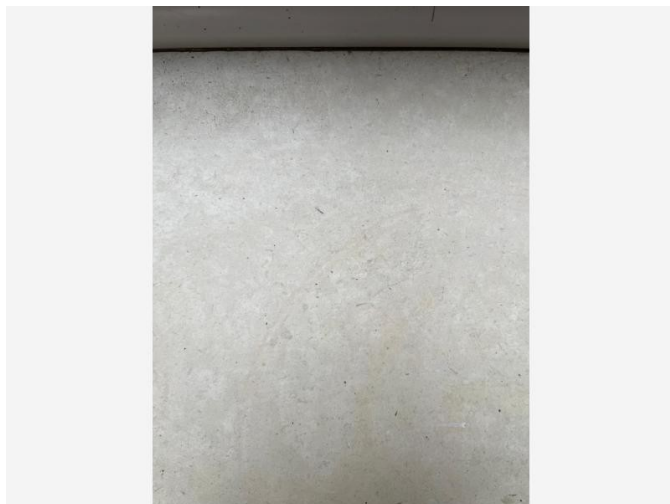
| Opmerking | <p>Deze oppervlakte is niet gemeten maar eerder symblisch voor alle aanwezige radiatorknoppen.</p> <p>De vermelde oppervlakte betreft dus een beredeneerde schatting. Er worden geen rechten verleend aan deze oppervlakte.</p> |

Nat werken: Bevochtig het gebied rond het bakeliet om het vrijkomen van stof te minimaliseren. Dit

Voorzichtig demonteren: Gebruik gereedschap dat minimale schade en verstoring veroorzaakt. Tril- en slagwerktuigen zijn te vermijden omdat deze de verspreiding van asbestvezels in de lucht kunnen bevorderen.

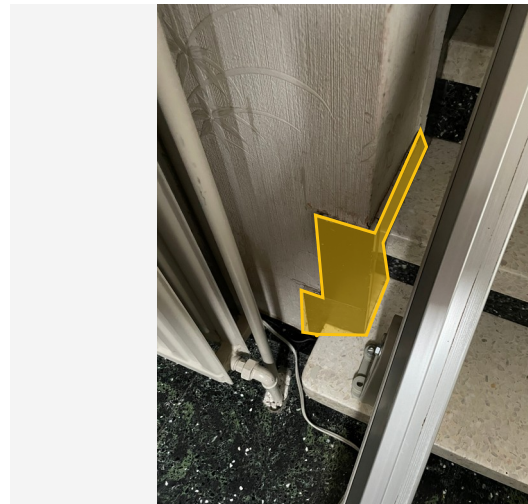
Detailfoto

Het asbestmateriaal valt onder de mijlpaal van 2040.

Zorgvuldig beheren

| Toestand van het materiaal | Licht beschadigd, licht verweerd. Intact calciumsilicaatmateriaal of categorie III 'gebondenheid' |

| Beschrijving | Massal borduur wand aan trap |
| Asbestmateriaal | Plaat, paneel, tablet - Type Massal |

- Zorg voor een veilig beheer. Vermijd het beschadigen van het asbestmateriaal. Controleer de toestand jaarlijks op wijzigingen.

- Eenvoudige handelingen: mag via doe-het-zelf of door werknemer(s) met opleidingsattest eenvoudige handelingen  
U mag tot 200 kg storten per jaar in het stedelijk/gemeentelijk containerpark. Verpak de materialen dubbel, gebruik een asbeststicker en bescherming zoals een PFF3 gezichtsmasker, latex handschoenen en een Tyvec pak. U doet best beroep op een professional als u niet de juiste materialen of kennis beschikt. Indien u asbest liever door een aannemer wegnemen? Let er dan op dat de betrokken werknemers het jaarlijkse opleidingsattest â†† eenvoudige handelingen' op zak hebben. Bedrijven die werknemers hebben met de 8 uur durende opleiding OPLEIDING ASBEST EENVOUDIGE HANDELINGEN. Dit is een certificaat asbest. Deze opleiding richt zich tot de personen die asbest of asbesthoudend materiaal verwijderen. Specifiek via de techniek van de eenvoudige handelingen waarbij het risico op vrijkomen van asbest erg beperkt is. De cursus asbest eenvoudige handelingen verschaft de werknemers de nodige kennis en vaardigheden inzake preventie en veiligheid.
