# Asbestinventarisatetest

Brusselstraat 43, 1740 Ternat

Attestnummer : 20241221-000080.000

**Niet-asbestveilig**

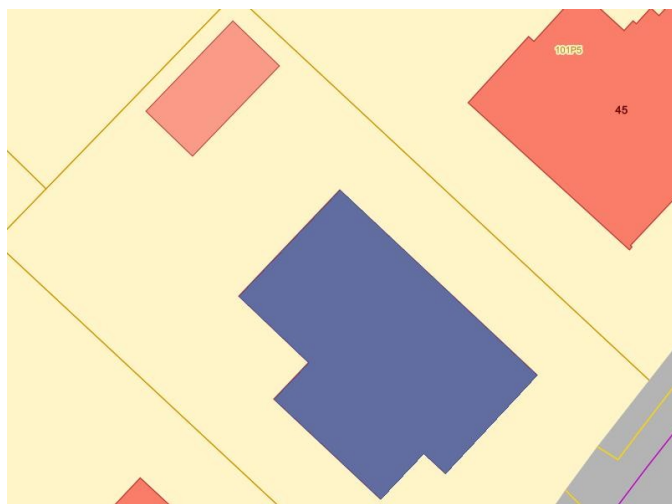
## Zone 1: Hoofdgebouw

Tijdens de inspectie vastgesteld:

- 5 Asbestmaterialen**
- 0 Beperkingen
- 0 Uitsluitingen
- 0 Roerende goederen
- 0 Puin, steenslag, (water)bodem
- 0 Adviezen
- 1 Geen asbest**

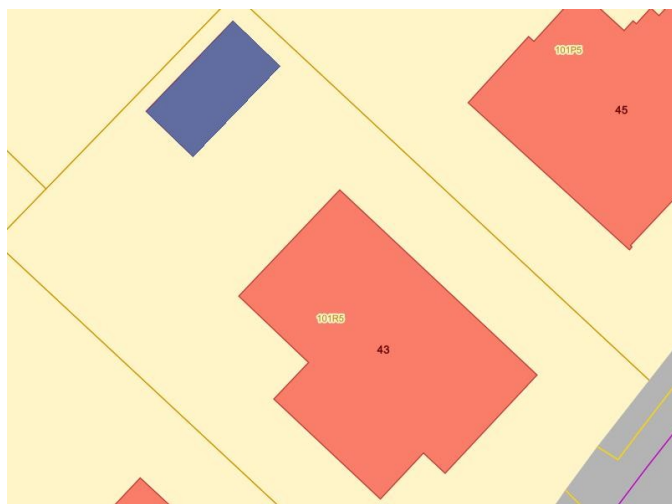
## Zone 2: Bijgebouw

Tijdens de inspectie vastgesteld:

- 1 Asbestmateriaal**
- 0 Beperkingen
- 0 Uitsluitingen
- 0 Roerende goederen
- 0 Puin, steenslag, (water)bodem
- 0 Adviezen
- 0 Geen asbest
