Asbestinventarisatetest

Zandstraat 45, 9120 Beveren

Attestnummer : **20240706-000075.000**

Uitgegeven op : **06.07.2024**

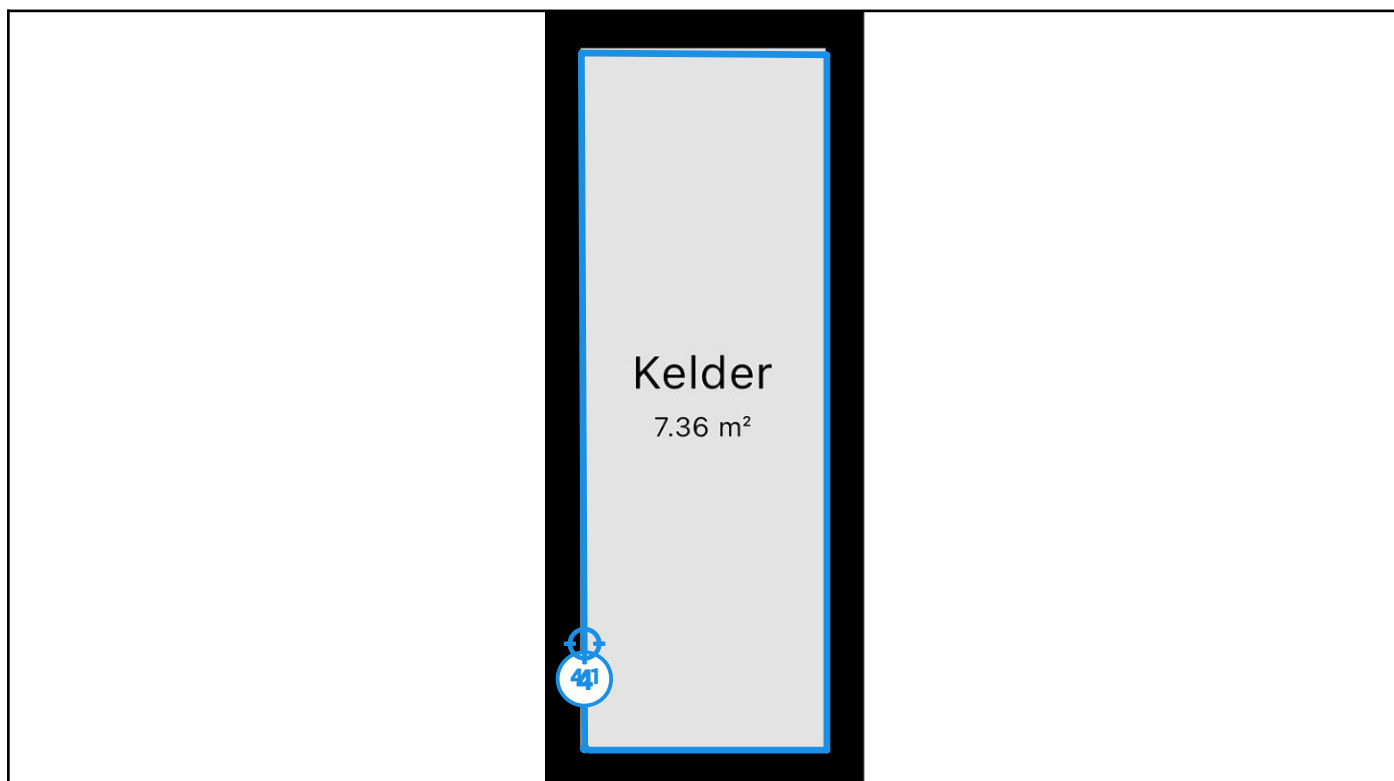
Plan 1.1: Kelder

| Beschrijving | Type | Actie |
|---|---|---|
| 4. Pleisterwerk muren | Geen asbest | - |
| 4.1 Code: 001 | Mengmonster | - |

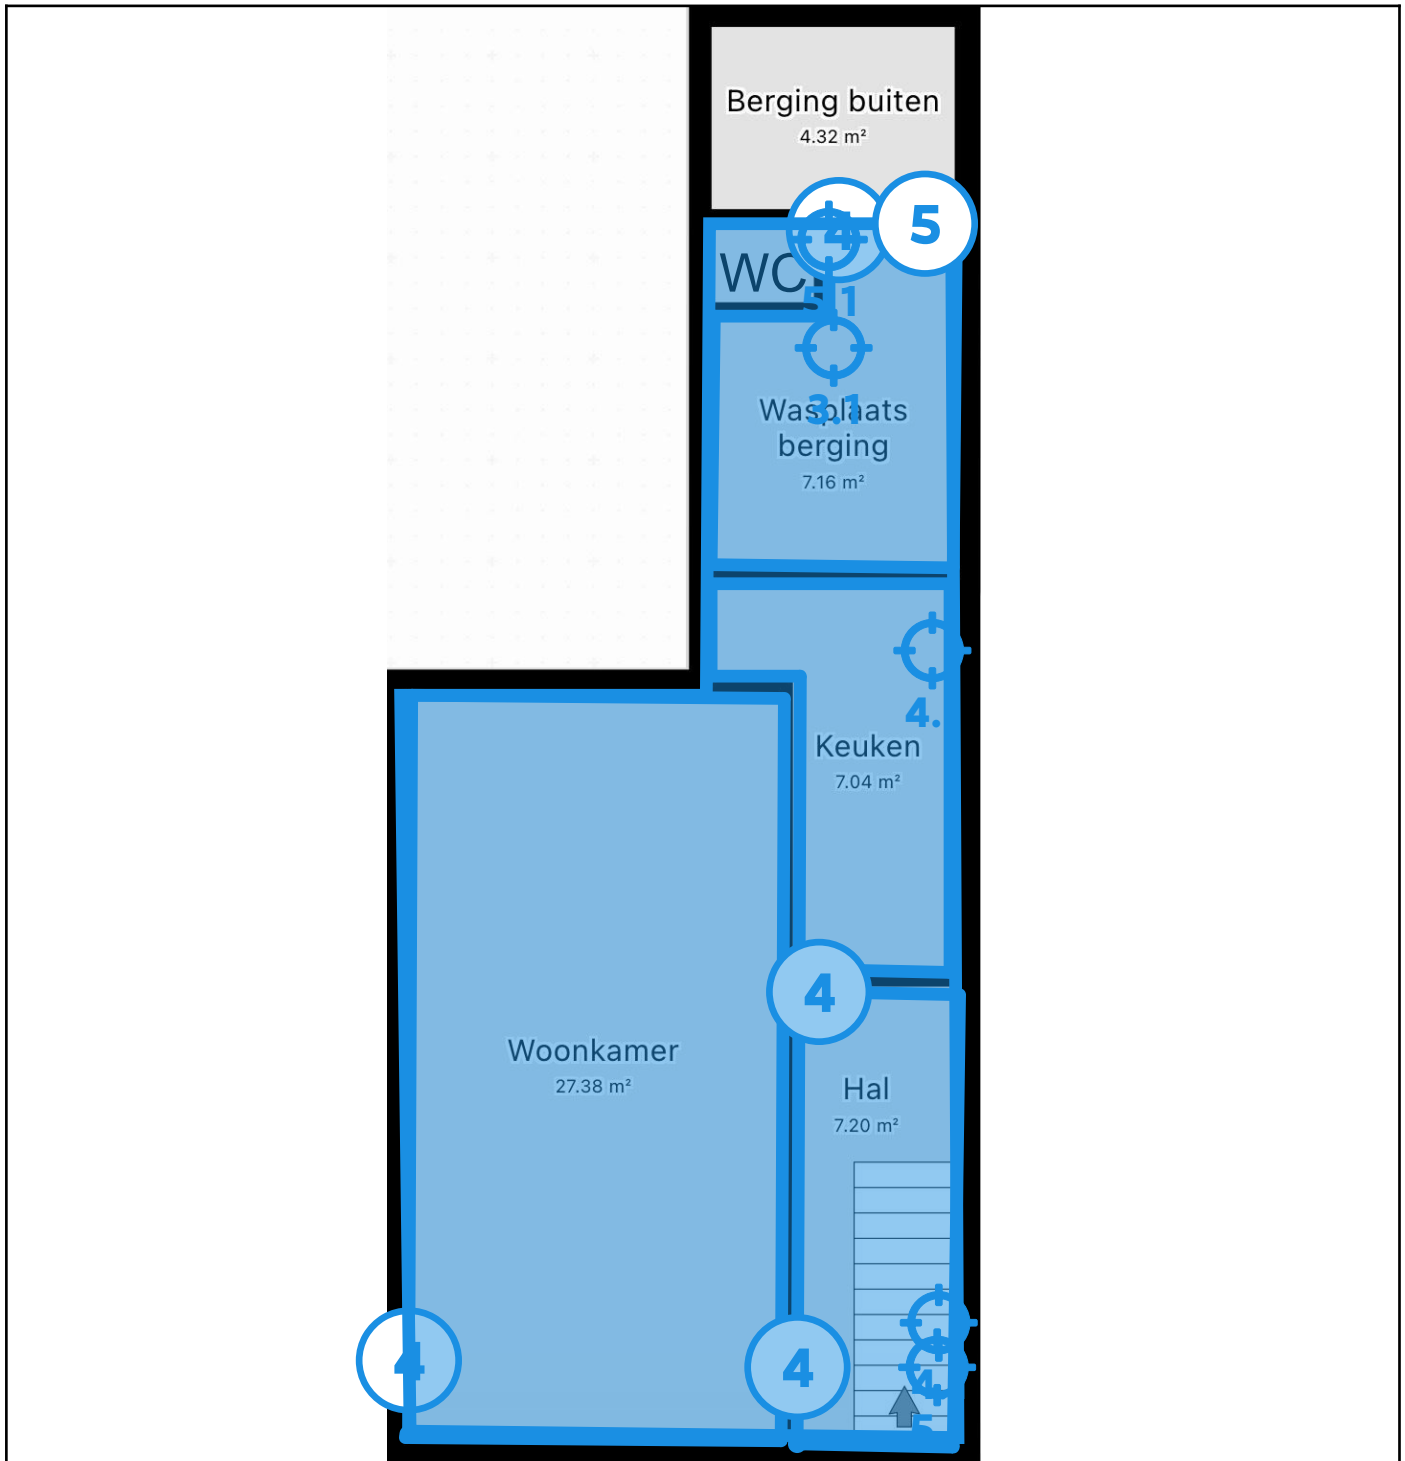
Plan 1.2: Gelijkvloers

| Beschrijving | Type | Actie |
|---|---|---|
| 3. Tegels en lijm berging | Geen asbest | - |
| 3.1 Code: 004 | Puntmonster | - |

| 4. Pleisterwerk muren | Geen asbest | - |
| 4.1 Code: 001 | Mengmonster | - |
| 5. Pleisterwerk plafonds | Geen asbest | - |
| 5.1 Code: 002 | Mengmonster | - |
