AUDIT TECHNIQUE

ACP Everna - Code S046

Dossier n° 1970

Date : 20/09/2021

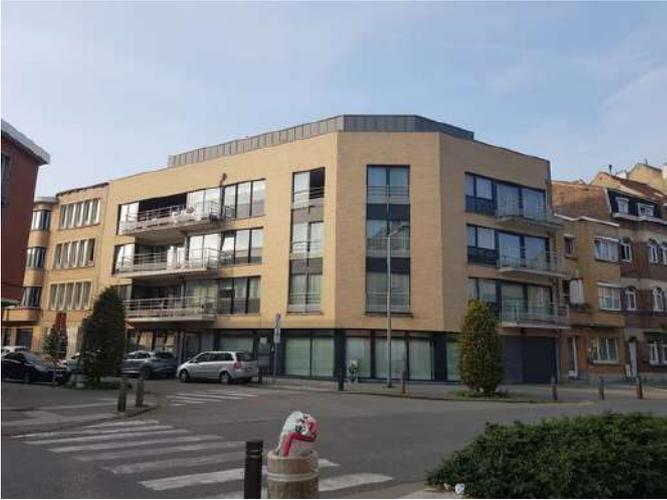
Photo 1

<p>Photo 1</p>	
0.8 - Descriptif de l'immeuble	
<p>Il s'agit d'un immeuble composé d'un rdc + 4 étages. Le sous-sol est occupé par les caves, les locaux techniques et le parking. Le jardin arrière, en intérieur d'ilot, est accessible depuis le sous-sol via un escalier et une rampe couvertes. Les façades sont principalement revêtues de briques de teinte claire et de panneaux en métal ; le rez-de-chaussée en façade avant est revêtu de pierre bleue. Les balcons côté jardin sont en béton apparent. Tous les châssis sont en alu de teinte gris anthracite.</p>

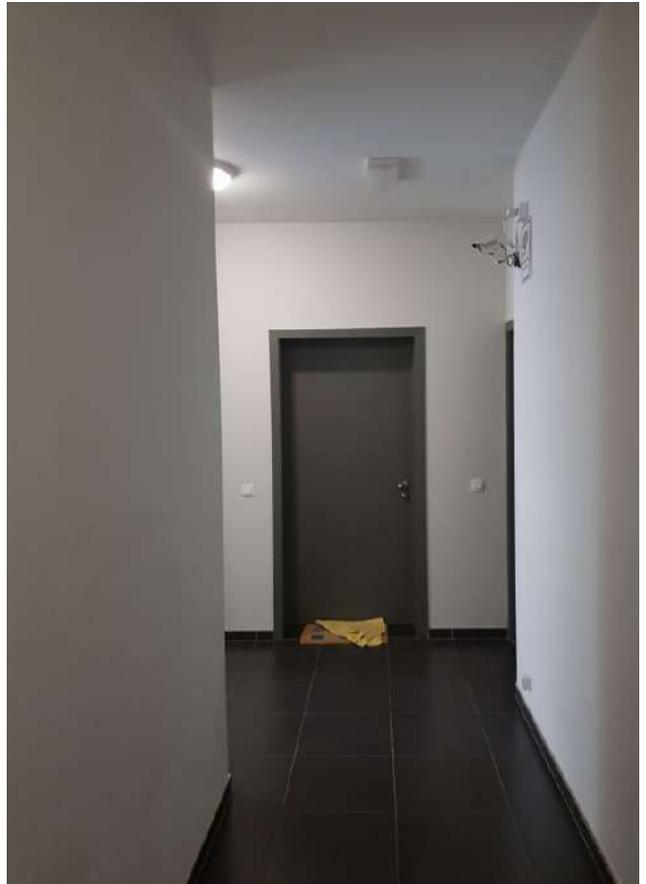
Photo 76

On remarque la présence de fissures au niveau des murs des halls communs. Cela est probablement dû aux mouvements subis par l'immeuble (travaux avoisinants, circulations automobiles) Faire appel au bureau d'études en charge lors de la conception de l'immeuble si le problème venait à s'aggraver.

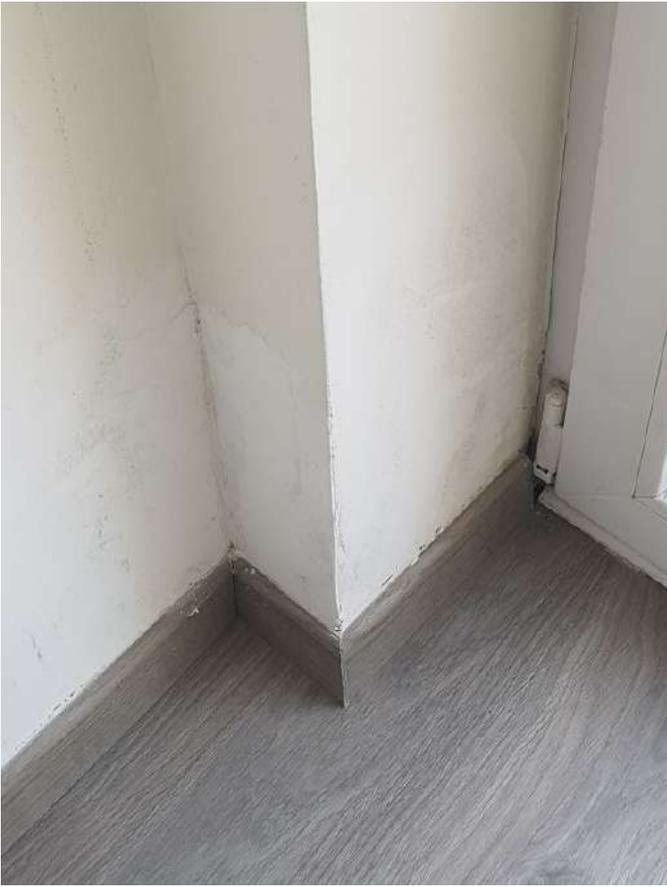
Photo 107

Les propriétaires d'un des appartements situés au 3e étage ont fait part de problèmes d'infiltrations au droit des fenêtres située en façade arrière.

Les joints périphériques extérieurs ont été réparés et selon le détecteur d'humidité, il semble que le problème soit résolu.
