# Asbestinventarisatetest

Lierselei 102, 2390 Malle

Attestnummer : 20250715-000462.001

**Niet-asbestveilig**

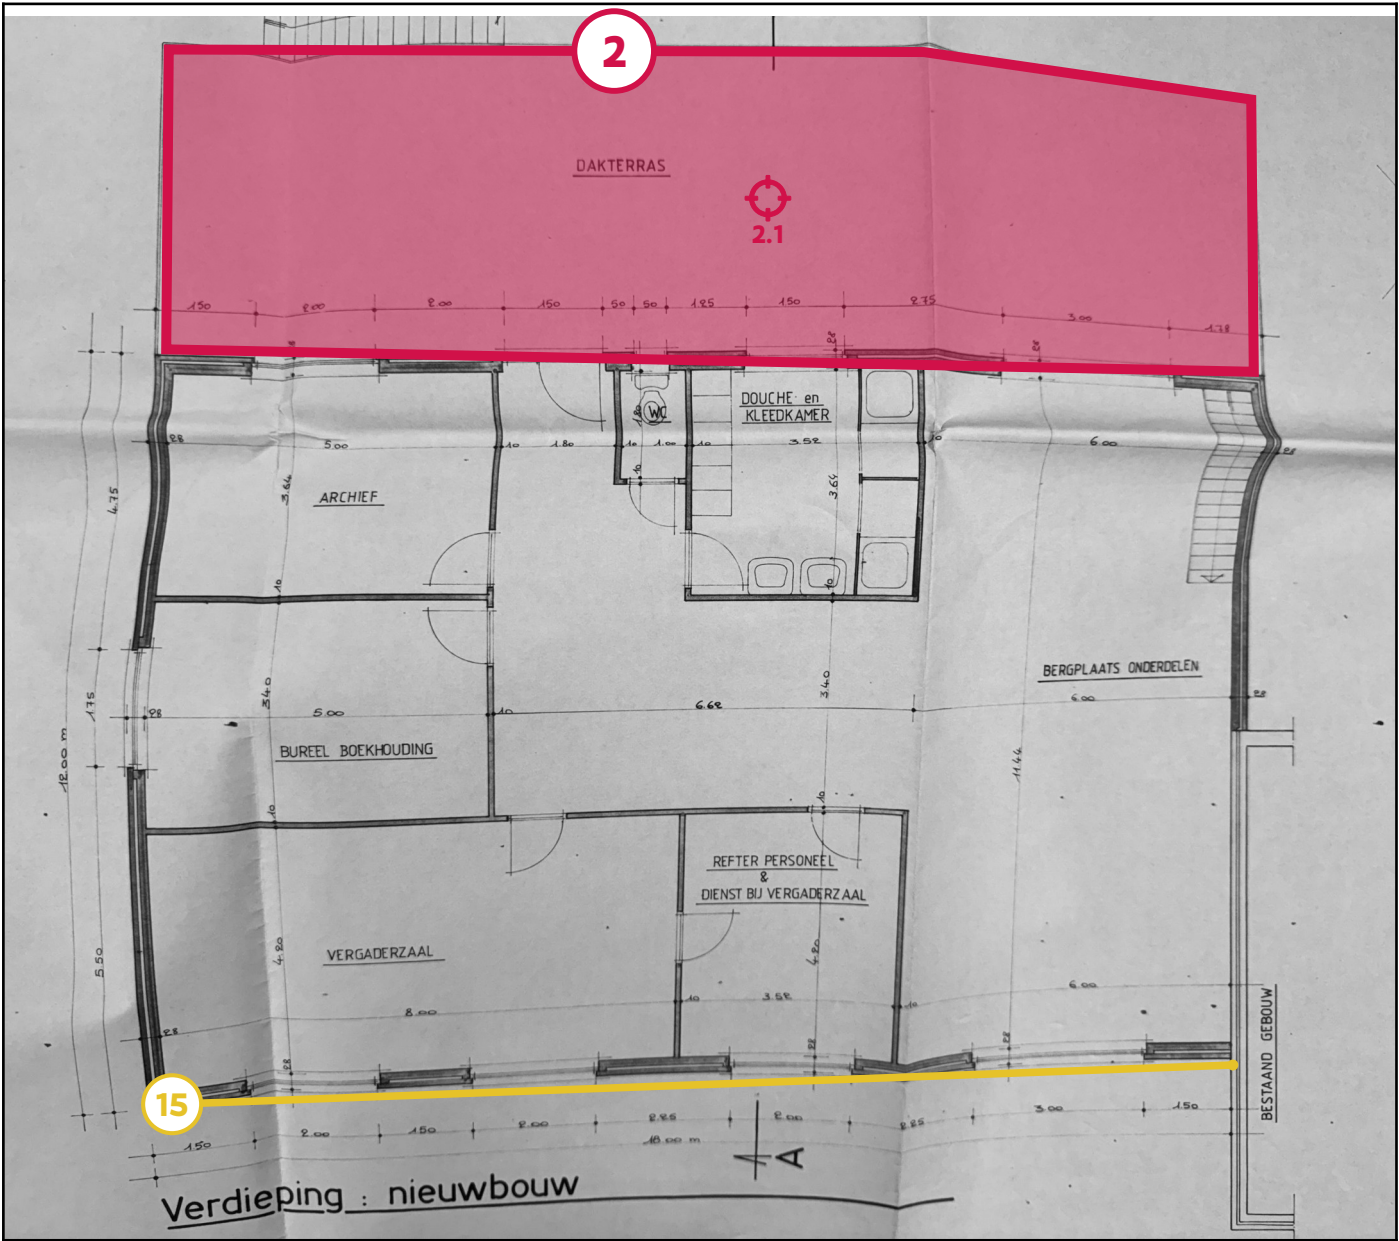
# Plan 2.5: Verdiep boven showroom

| Beschrijving | Type | Actie |
|---|---|---|
| 15. Asbestcementen gevelplaten | Asbestmateriaal | Zorgvuldig beheren |

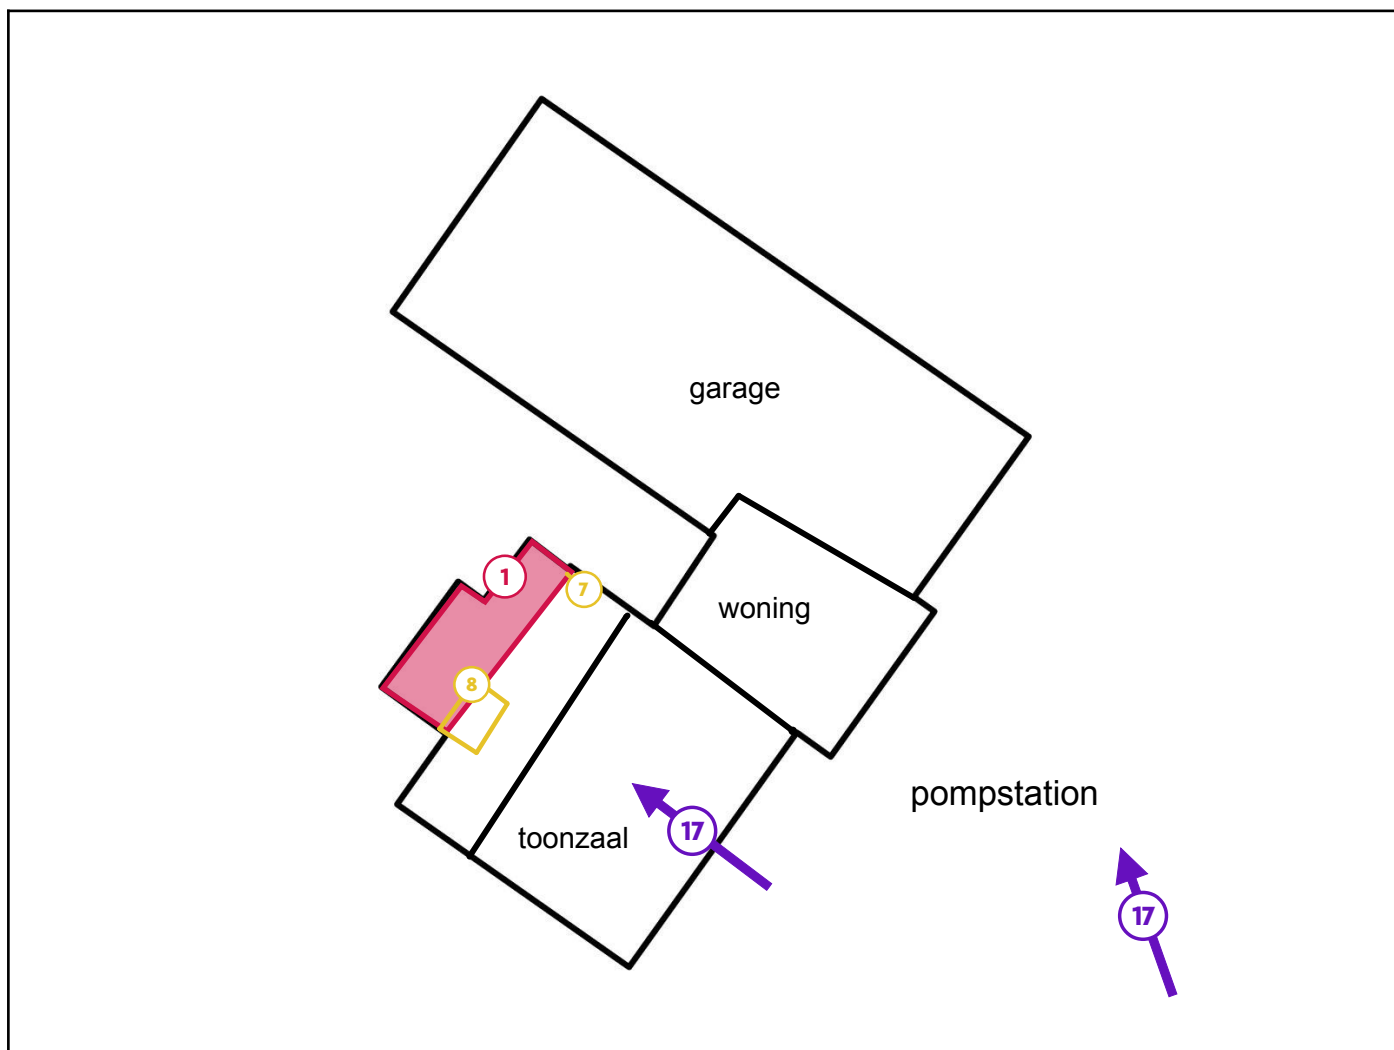
## Plan 2.6: Hoofdgebouw plan

| Beschrijving | Type | Actie |
|---|---|---|
| 17. Platte daken niet inspecteerbaar | Beperking | - |

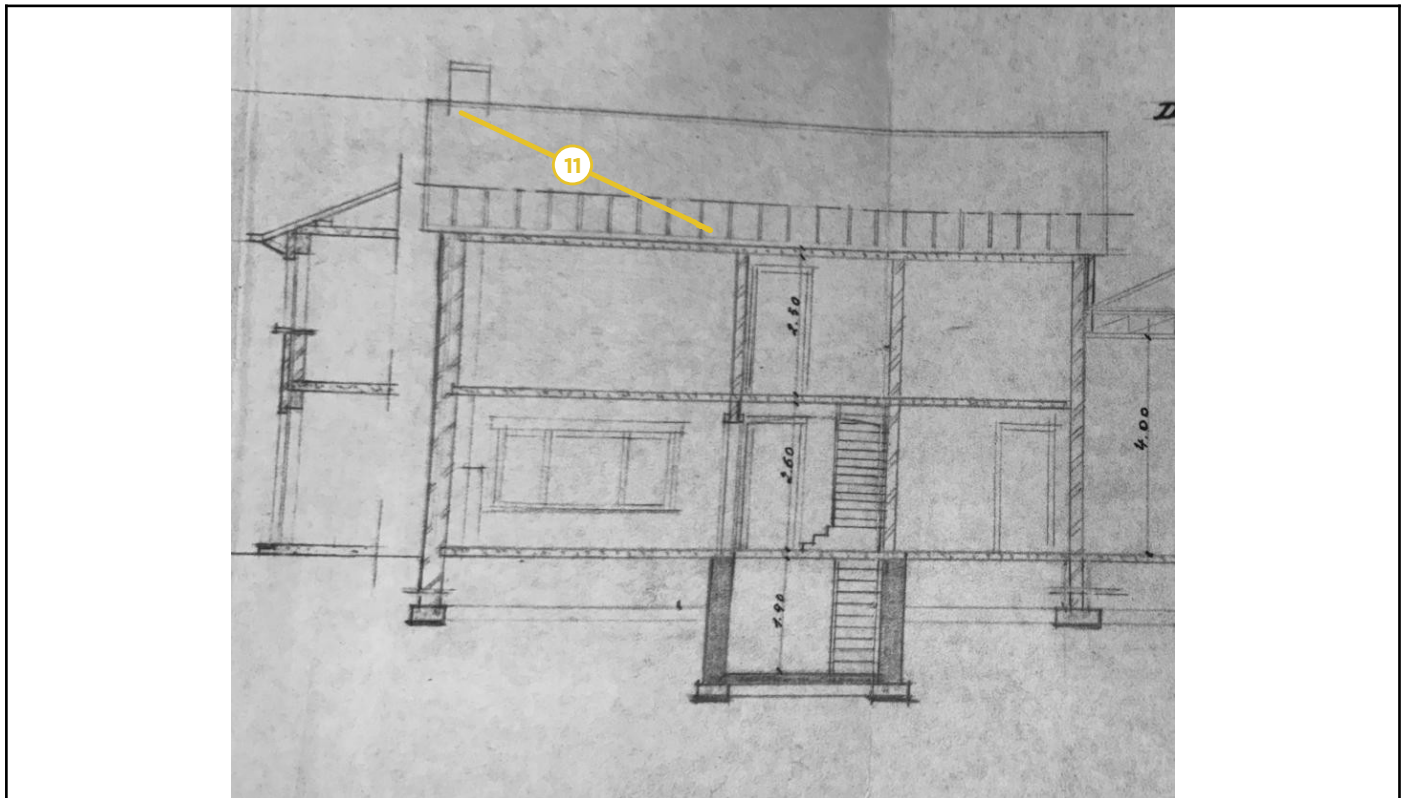
## Plan 2.8: Doorsnede woning

| Beschrijving | Type | Actie |
|---|---|---|
| 11. Schouwpijp zolder | Asbestmateriaal | Zorgvuldig beheren |

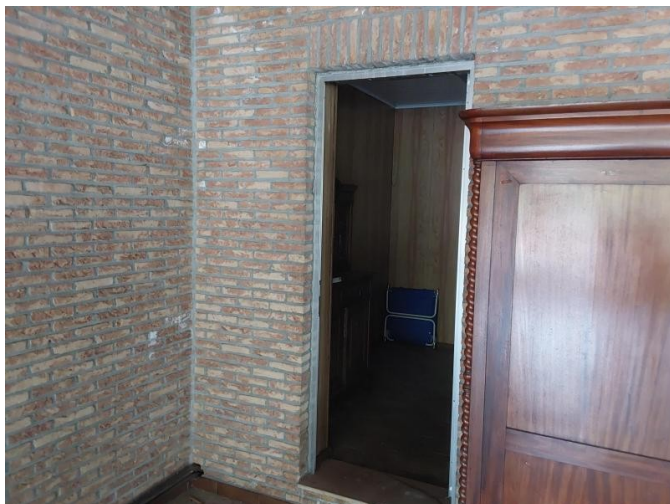
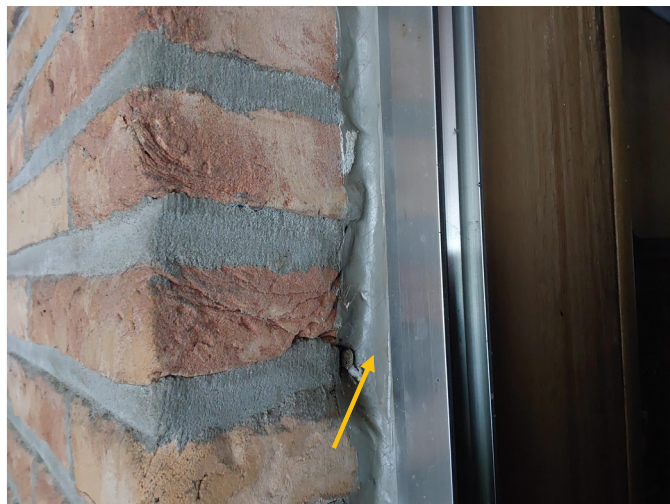
| Opmerking | Deze oppervlakte, volumes en gewichten zijn niet gemeten, maar geschat op basis van een benadering van de aanwezige kitten (de opgegeven hoeveelheden mogen niet gebruikt worden als maatstaf voor heffingen). |

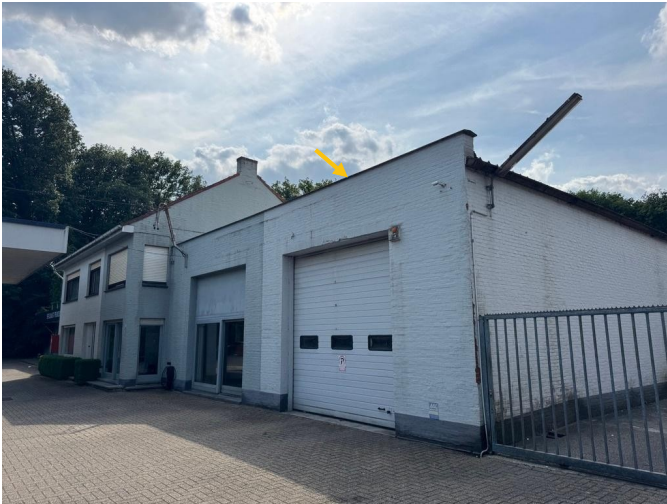
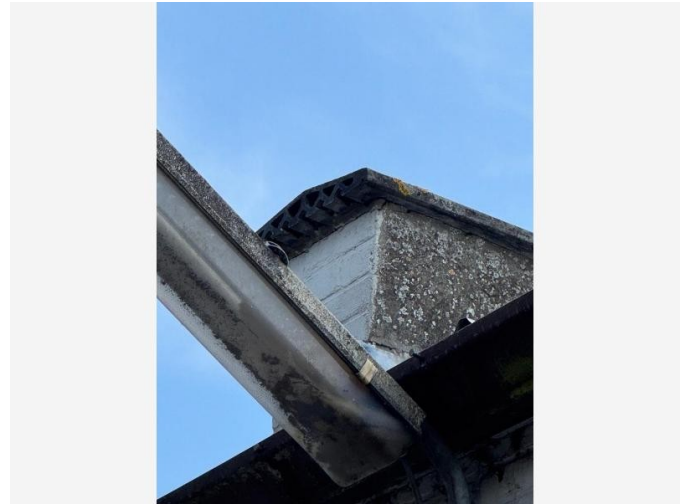
| Opmerking | De vermelde oppervlaktes en volumes zijn een beredeneerde estimatie. |

- Eenvoudige handelingen: mag via doe-het-zelf of door werknemer(s) met opleidingsattest eenvoudige handelingen  
De schouwpijp kan voorzichtig losgebeiteld worden rondom om in 1 geheel verwijderd te worden, extra bevochtigen/fixeren om stof te voorkomen + dragen van de nodige beschermingsmiddelen (FFP3 mondmasker, handschoenen, wegwerpoverall klasse 5/6).

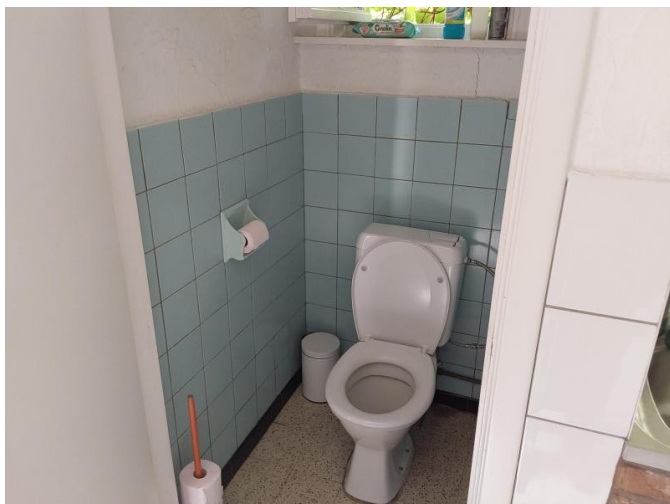
Vrije foto

Mogelijk bevindt er zich asbestverdachte tegellijm achter de wandtegels. Dit was niet waarneembaar, er waren geen bestaande beschadiging en/of openingen in de wandtegels. De lijmlaag is dus niet bereikbaar zonder destructief onderzoek en dient verder onderzocht te worden als de tegels van de wand worden verwijderd. Asbesthoudende tegellijm werd gebruikt tot midden jaren '80.

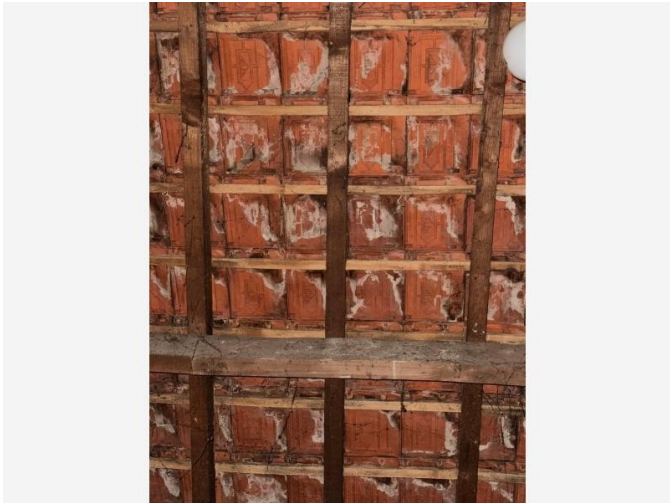
Vrije foto

Tijdens de inspectie van dit gebouw hebben we vastgesteld dat er geen onderdak aanwezig is in de dakstructuur.

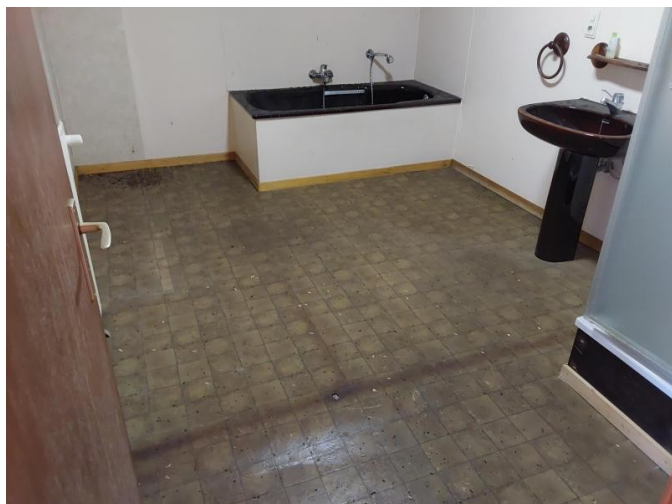
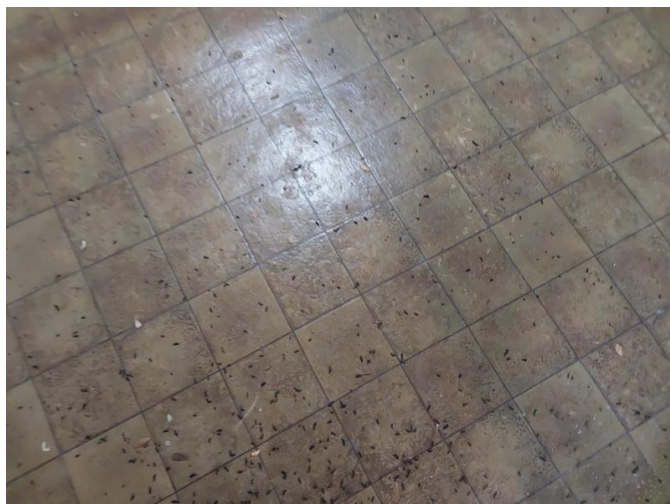
Geen asbest

| # | Type | Referentie | Resultaat |
|---|---|---|---|
| 22.1 | Puntmonster | PM6 | Geen asbest |
