# Asbestinventarisatetest

Grote Nieuwedijkstraat 118, 2800 Mechelen

Attestnummer : 20230509-000168.000

**Niet-asbestveilig**

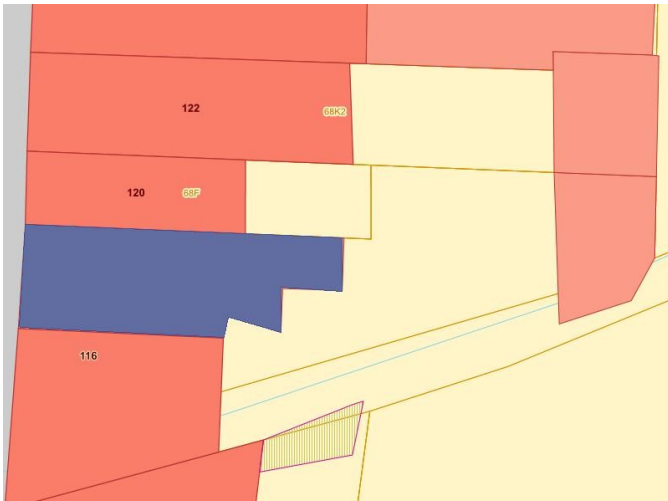
## Zone 1: hoofdgebouw

- 1 Asbestmateriaal**
- 1 Beperking**
- 0 Uitsluiting
- 0 Roerend goed
- 0 Puin, steenslag, (water)bodem
- 1 Advies**
- 2 Geen asbest**

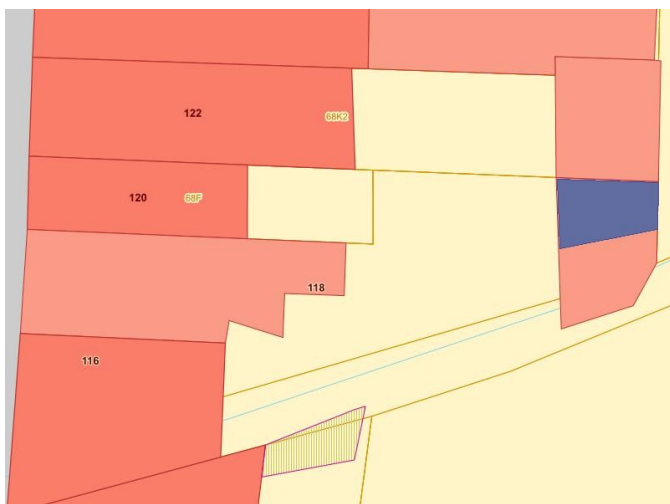
## Zone 2: Constructie

### 1 Asbestmateriaal
