# Asbestinventarisatetest

Schoolstraat 51/1, 2450 Meerhout

Attestnummer : **20250618-000183.000**

Uitgegeven op : **18.06.2025**

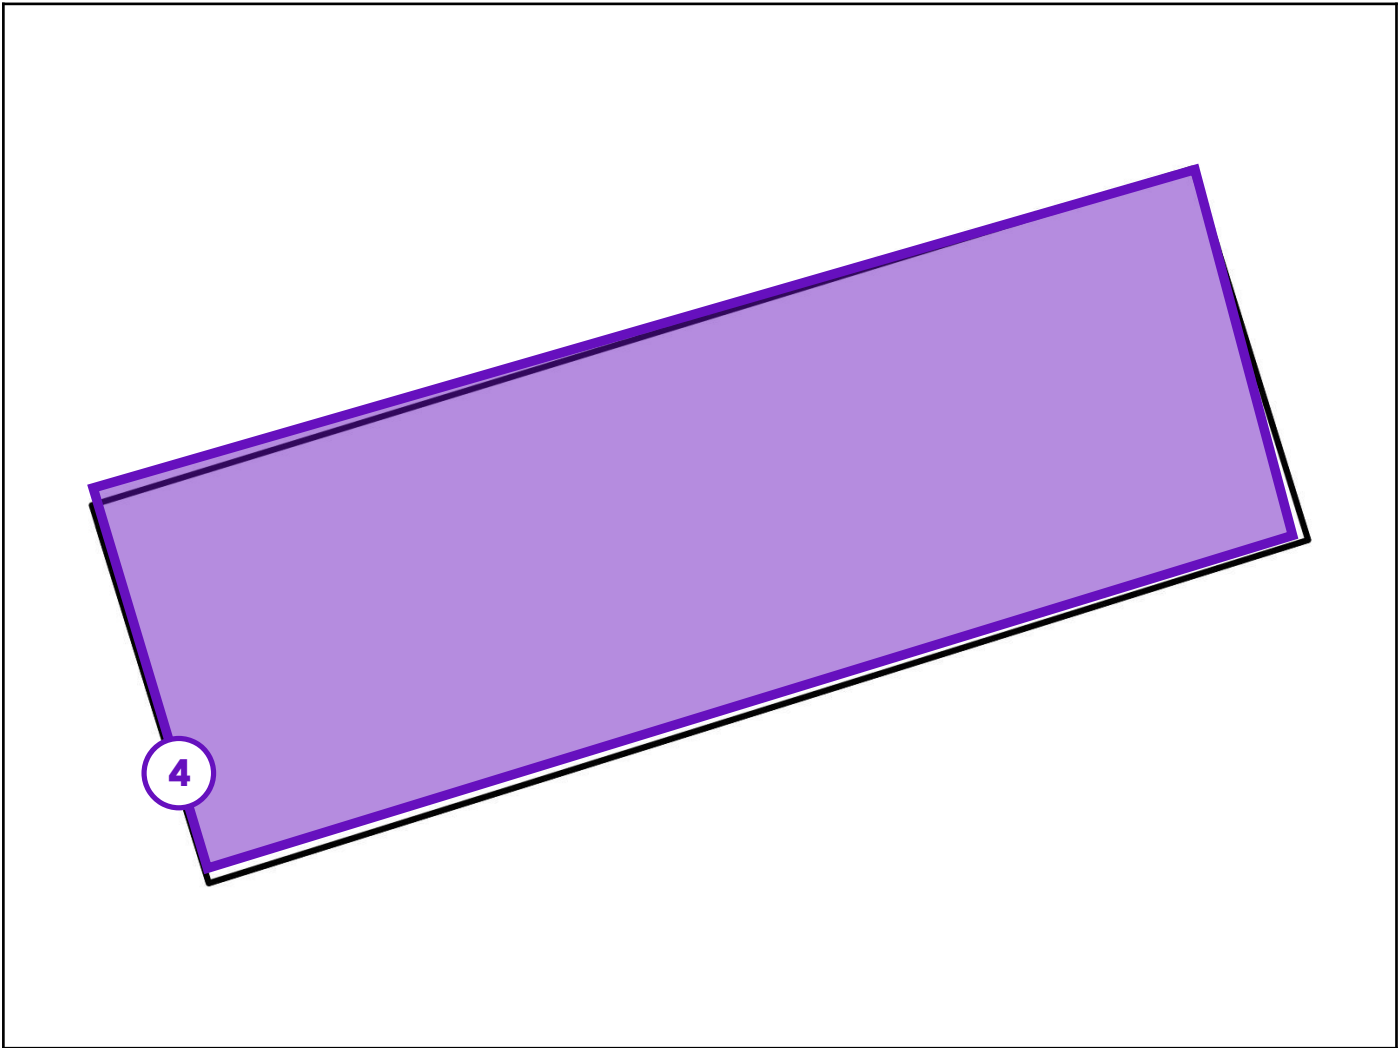
# Plan 1.2: Appartementsgebouw plan

| Beschrijving | Type | Actie |
|---|---|---|
| 4. Dakconstructie behoort tot gemeenschappelijke delen | Advies | - |

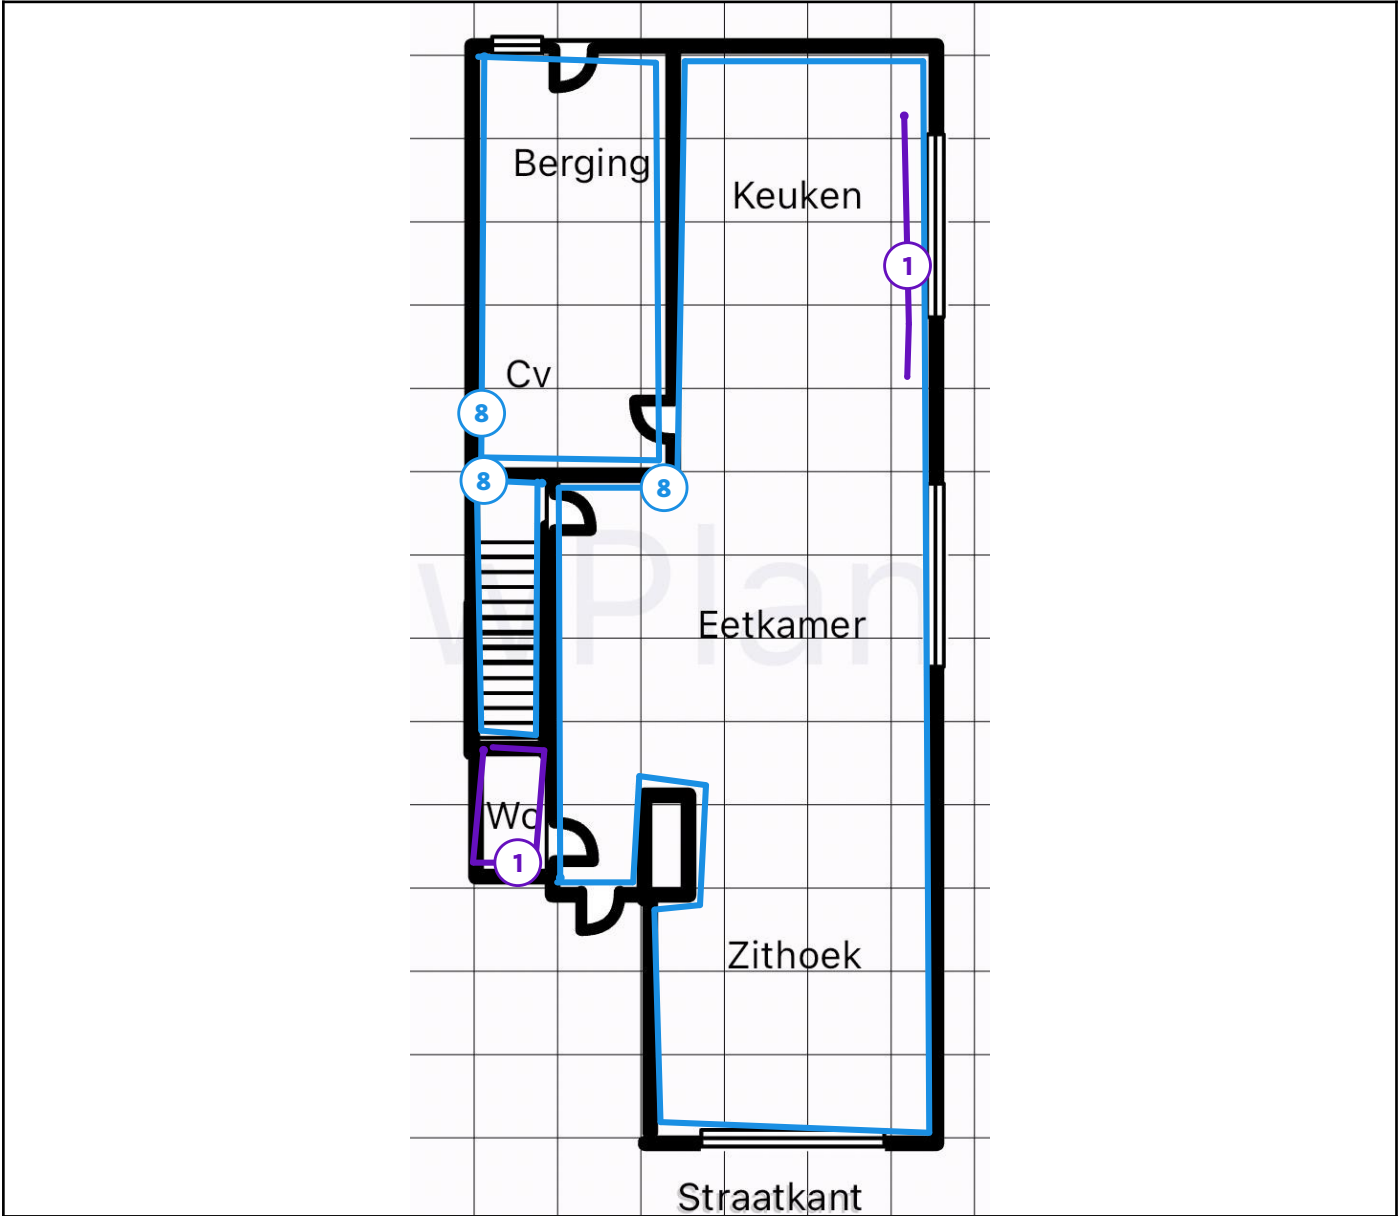
### Plan 1.3: Gelijkvloers

| Beschrijving | Type | Actie |
|---|---|---|
| 8. Muurpleister | Geen asbest | - |

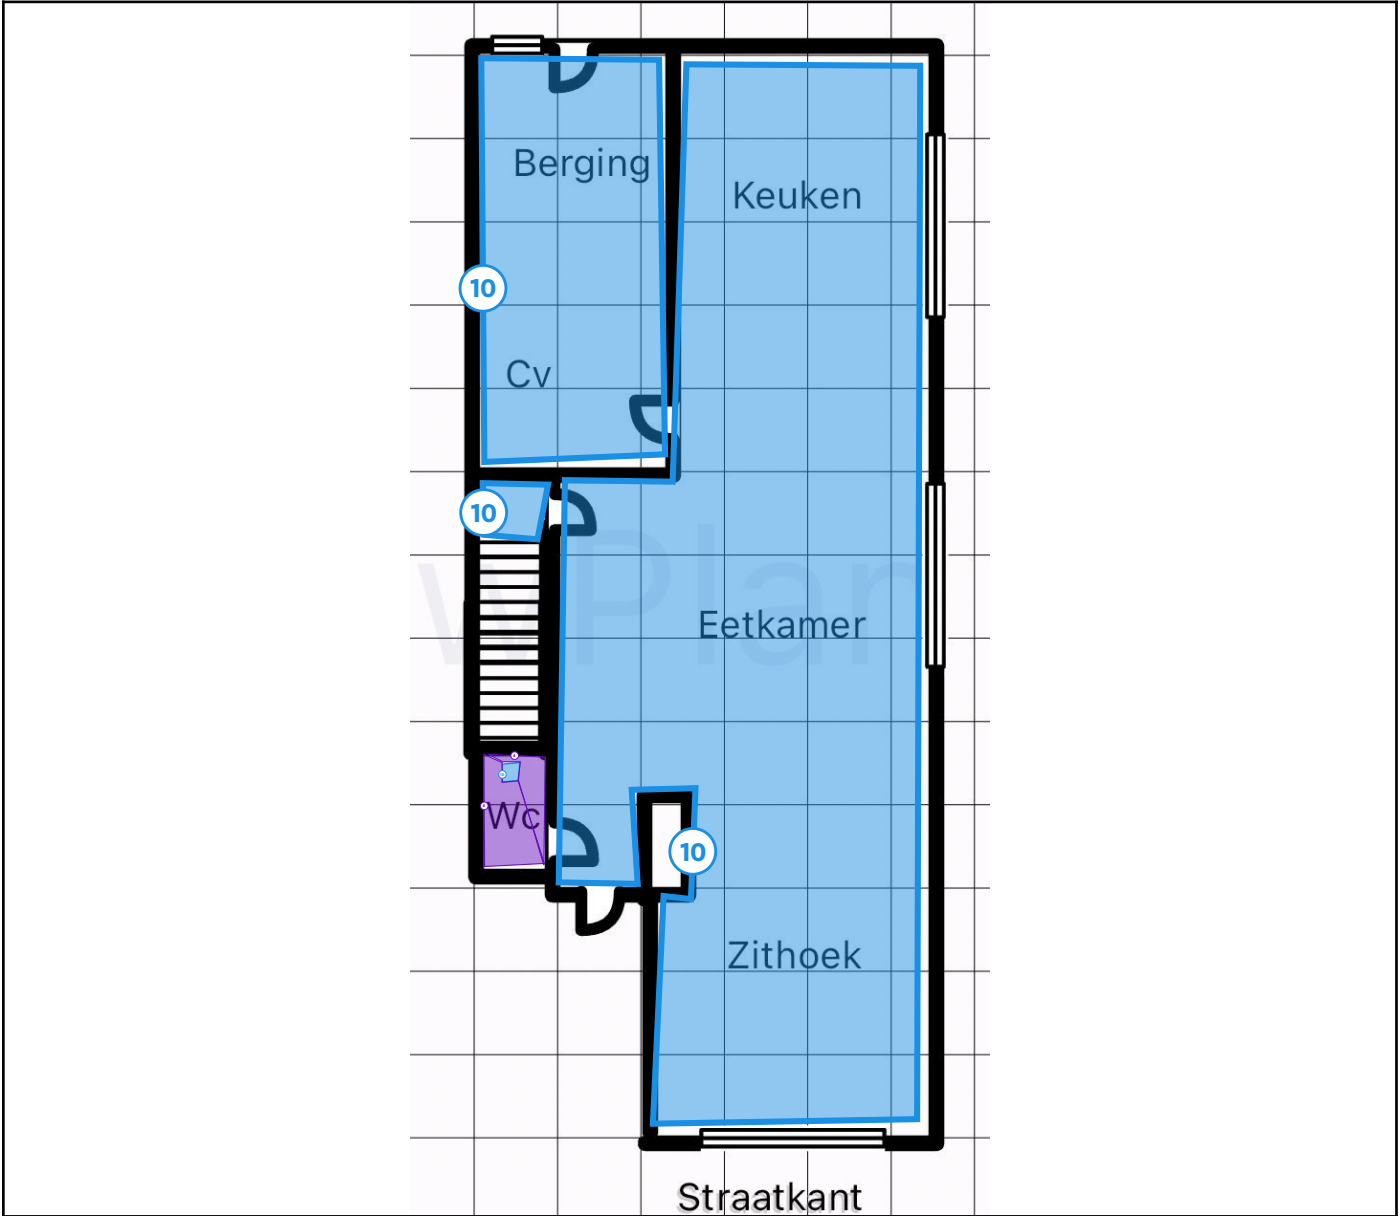
# Plan 1.4: Gelijkvloers

| Beschrijving | Type | Actie |
|---|---|---|
| 10. Plafondpleister | Geen asbest | - |

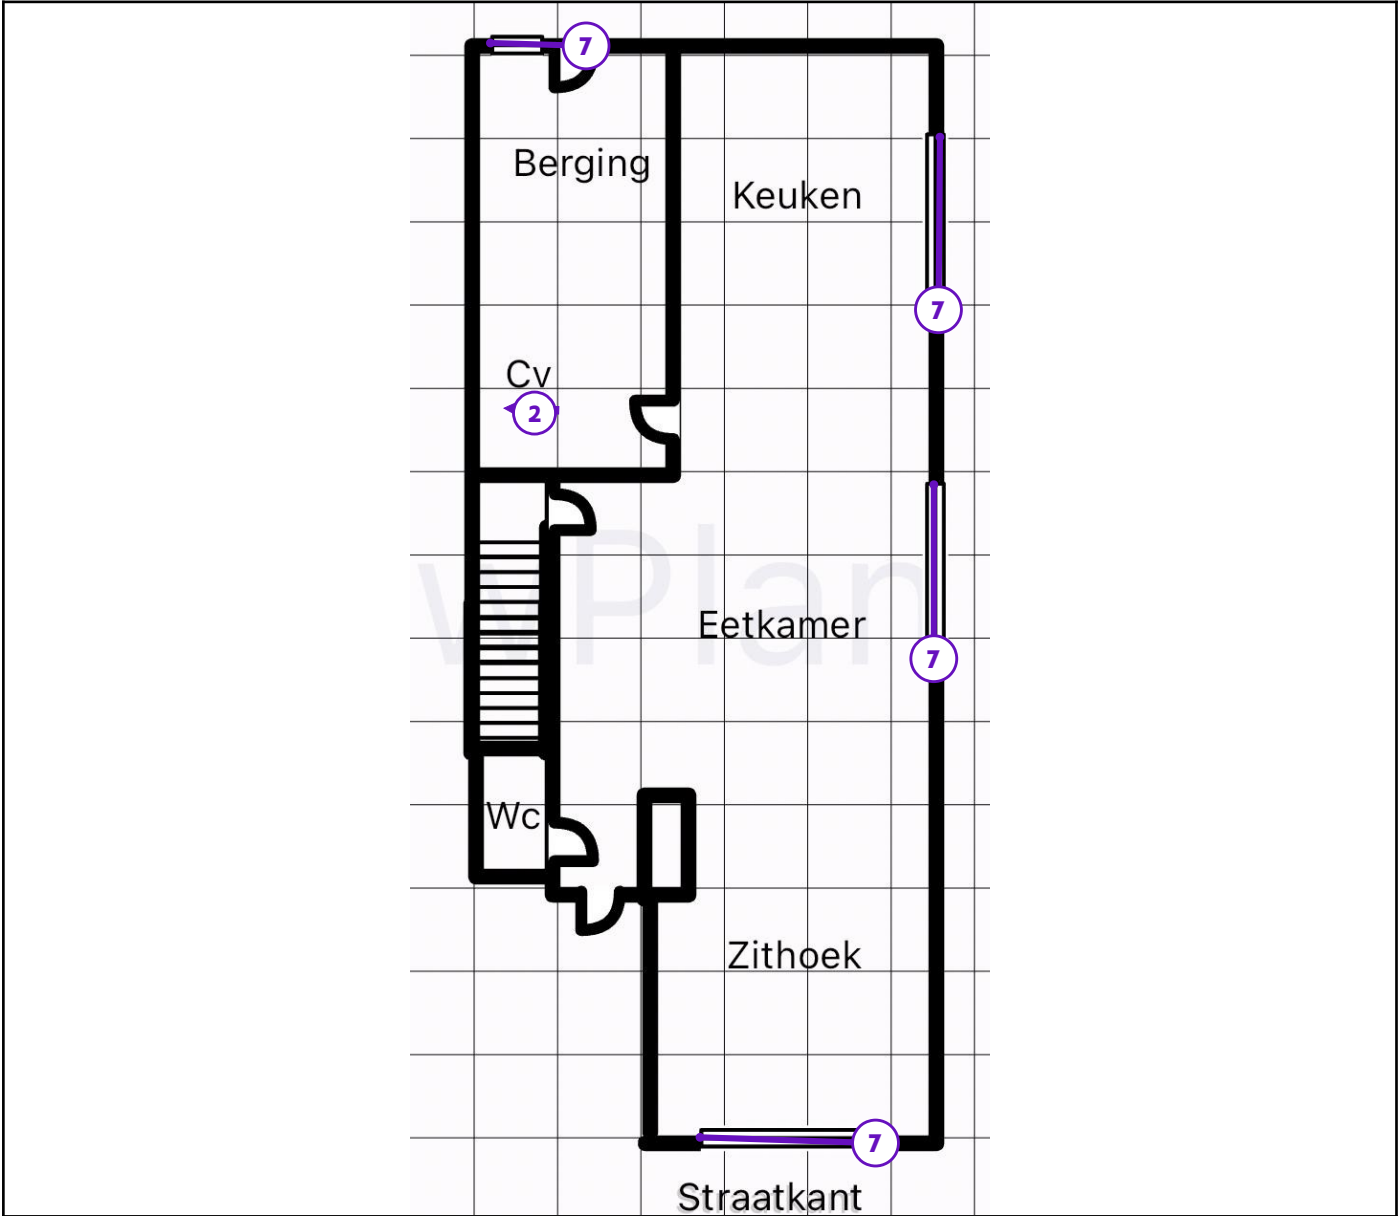
# Plan 1.5: Gelijkvloers

| Beschrijving | Type | Actie |
|---|---|---|
| 7. Kit niet verdacht (visueel vastgesteld) | Advies | - |

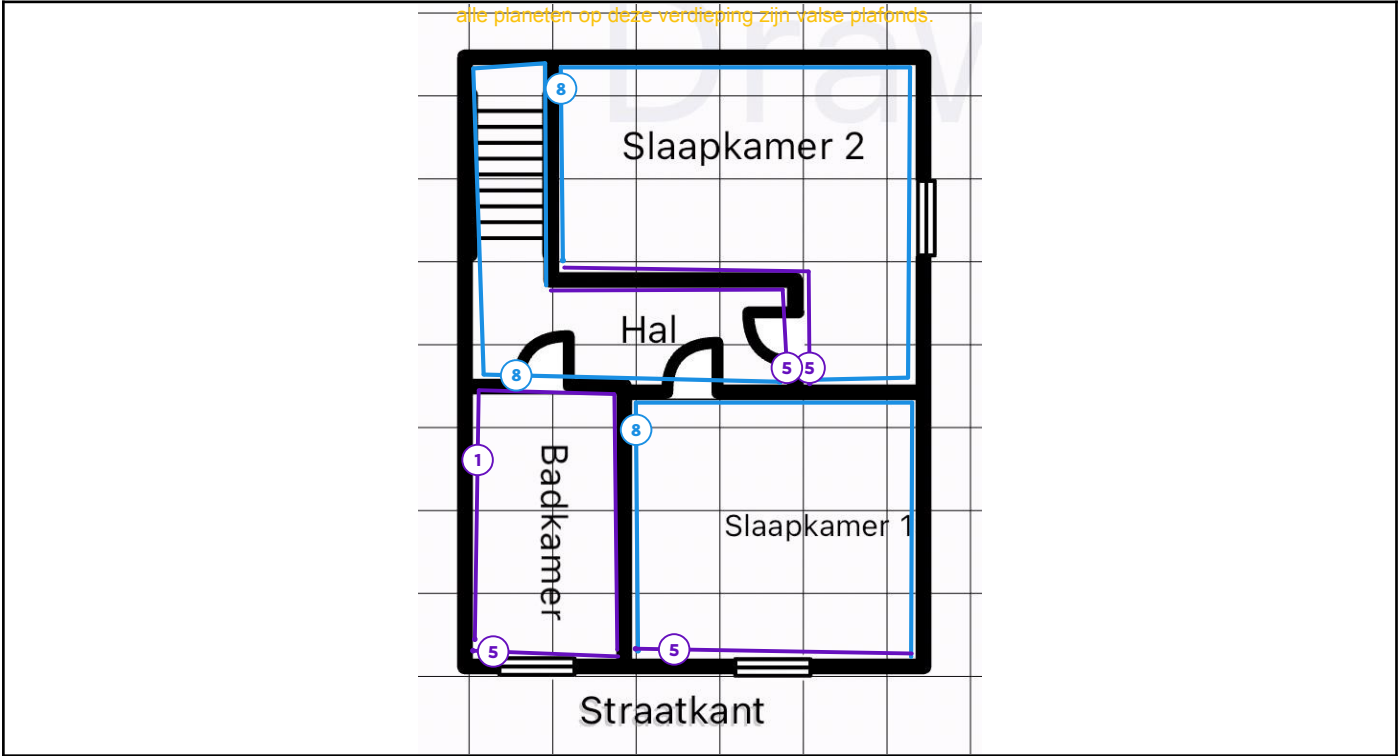
# Plan 1.7: 1Ste verdieping

| Beschrijving | Type | Actie |
|---|---|---|
| 8. Muurpleister | Geen asbest | - |

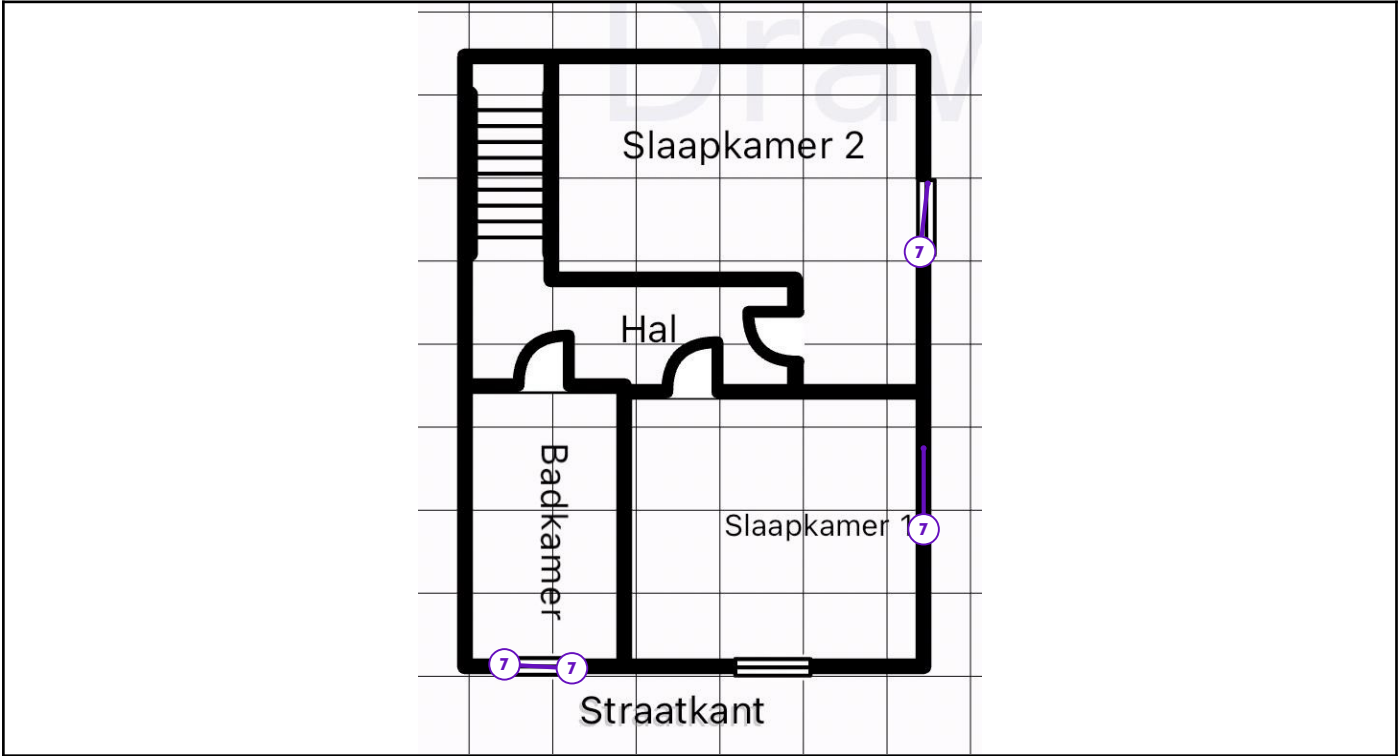
# Plan 1.8: 1Ste verdieping

| Beschrijving | Type | Actie |
|---|---|---|
| 7. Kit niet verdacht (visueel vastgesteld) | Advies | - |
