Asbestinventarisatetest

Verbindingsweg 1, 9120 Beveren-Kruibeke-Zwijndrecht

Attestnummer : 20250818-000353.000

Uitgegeven op : 18.08.2025

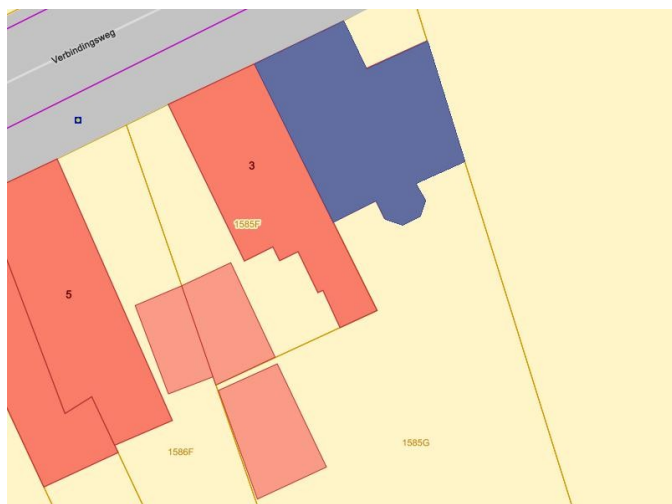
Zone 1: Hoofdgebouw

- 0 Asbestmaterialen
- 1 Beperking**
- 0 Uitsluitingen
- 0 Roerende goederen
- 0 Puin, steenslag, (water)bodem
- 2 Adviezen**
- 3 Geen asbest**

6. Pleisterwerk muren	Geen asbest	-
6.1 Code: M01	Mengmonster	-
7. Pleisterwerk plafonds	Geen asbest	-
7.1 Code: M02	Mengmonster	-

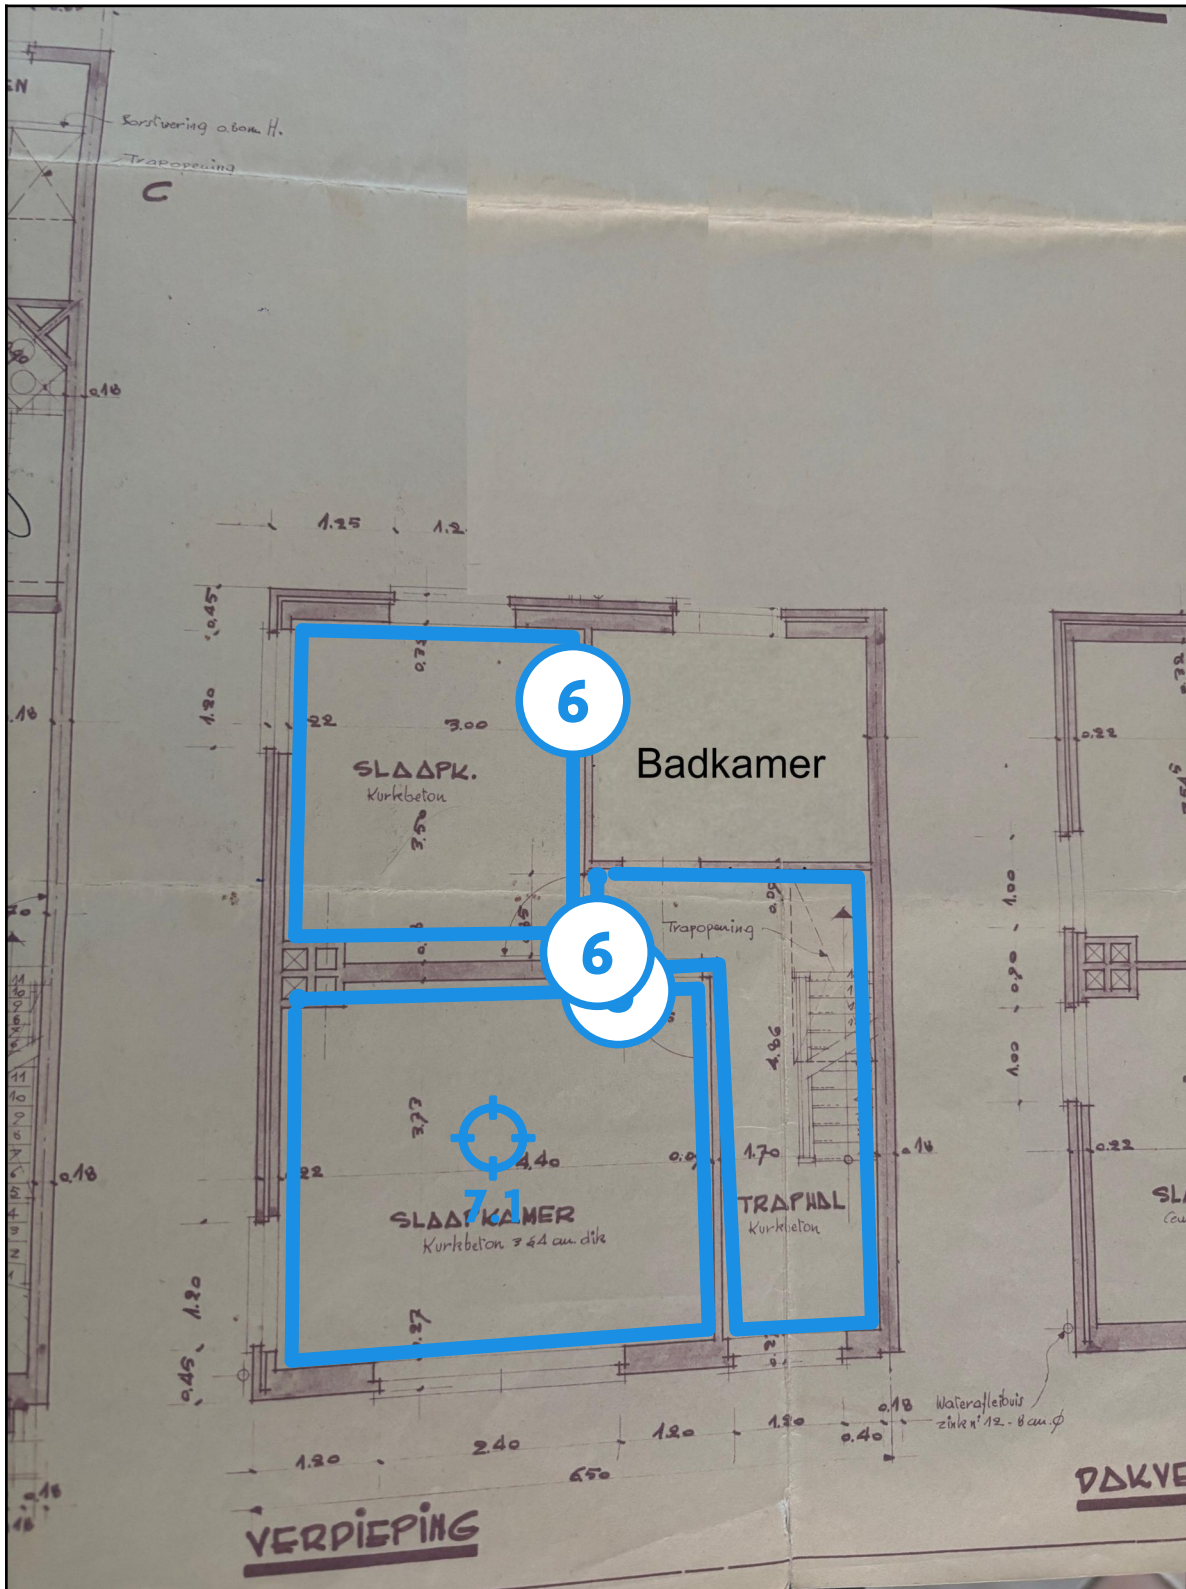
Plan 1.3: Eerste verdieping

6. Pleisterwerk muren	Geen asbest	-
7. Pleisterwerk plafonds	Geen asbest	-
7.1 Code: M02	Mengmonster	-

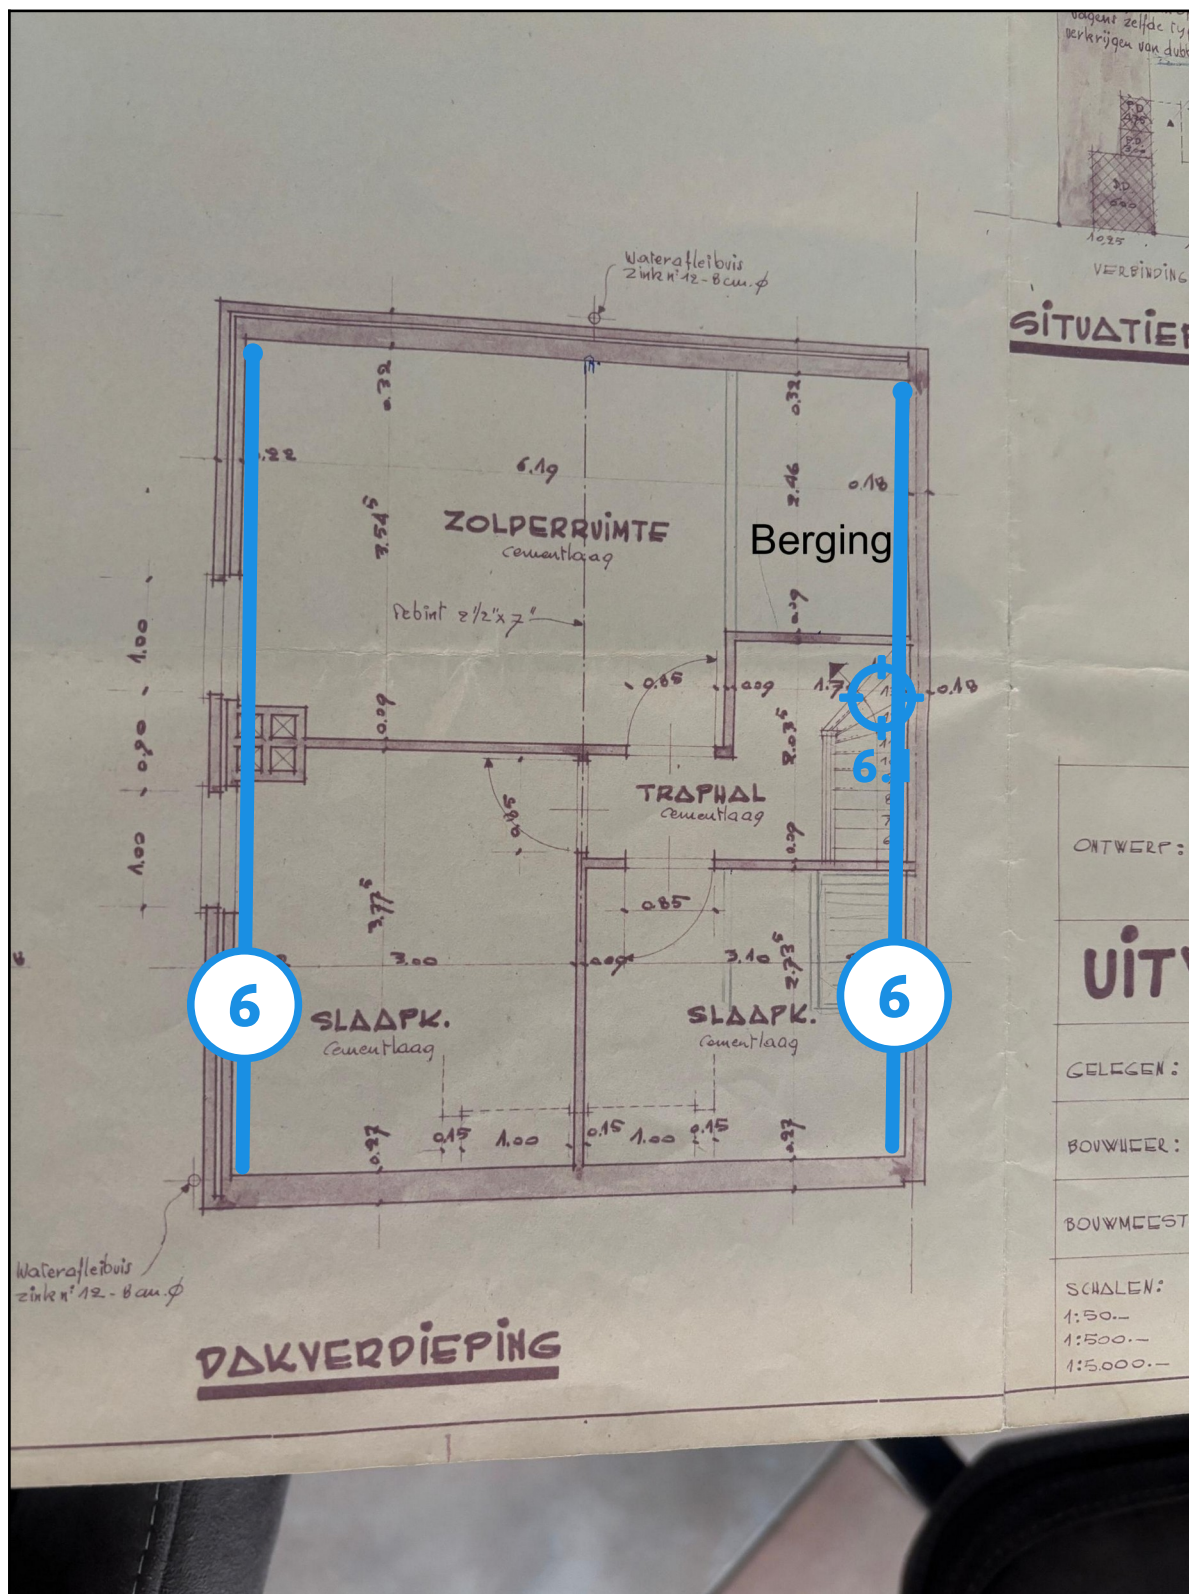
Plan 1.5: 2e verdieping

6. Pleisterwerk muren	Geen asbest	-
6.1 Code: M01	Mengmonster	-

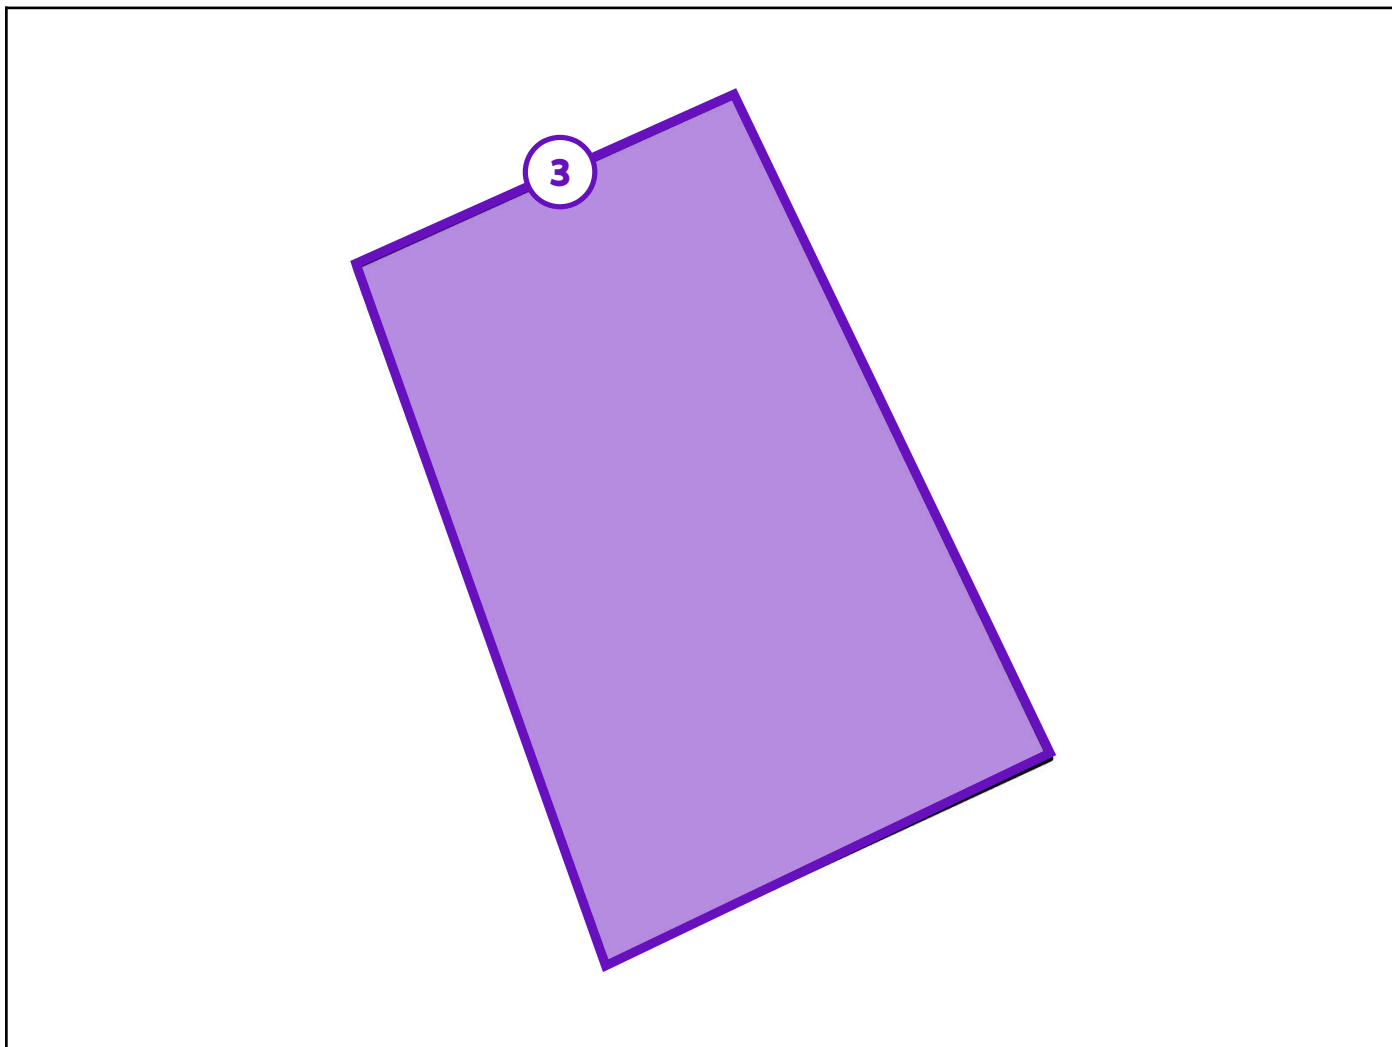
Plan 2.1: Bijgebouw plan

Beschrijving	Type	Actie
3. Geen asbestmaterialen teruggevonden in bijgebouw	Advies	-
