# Asbestinventarisatetest

Kammestraat 13, 3560 Lummen

Attestnummer : 20250811-000275.000

Uitgegeven op : 11.08.2025

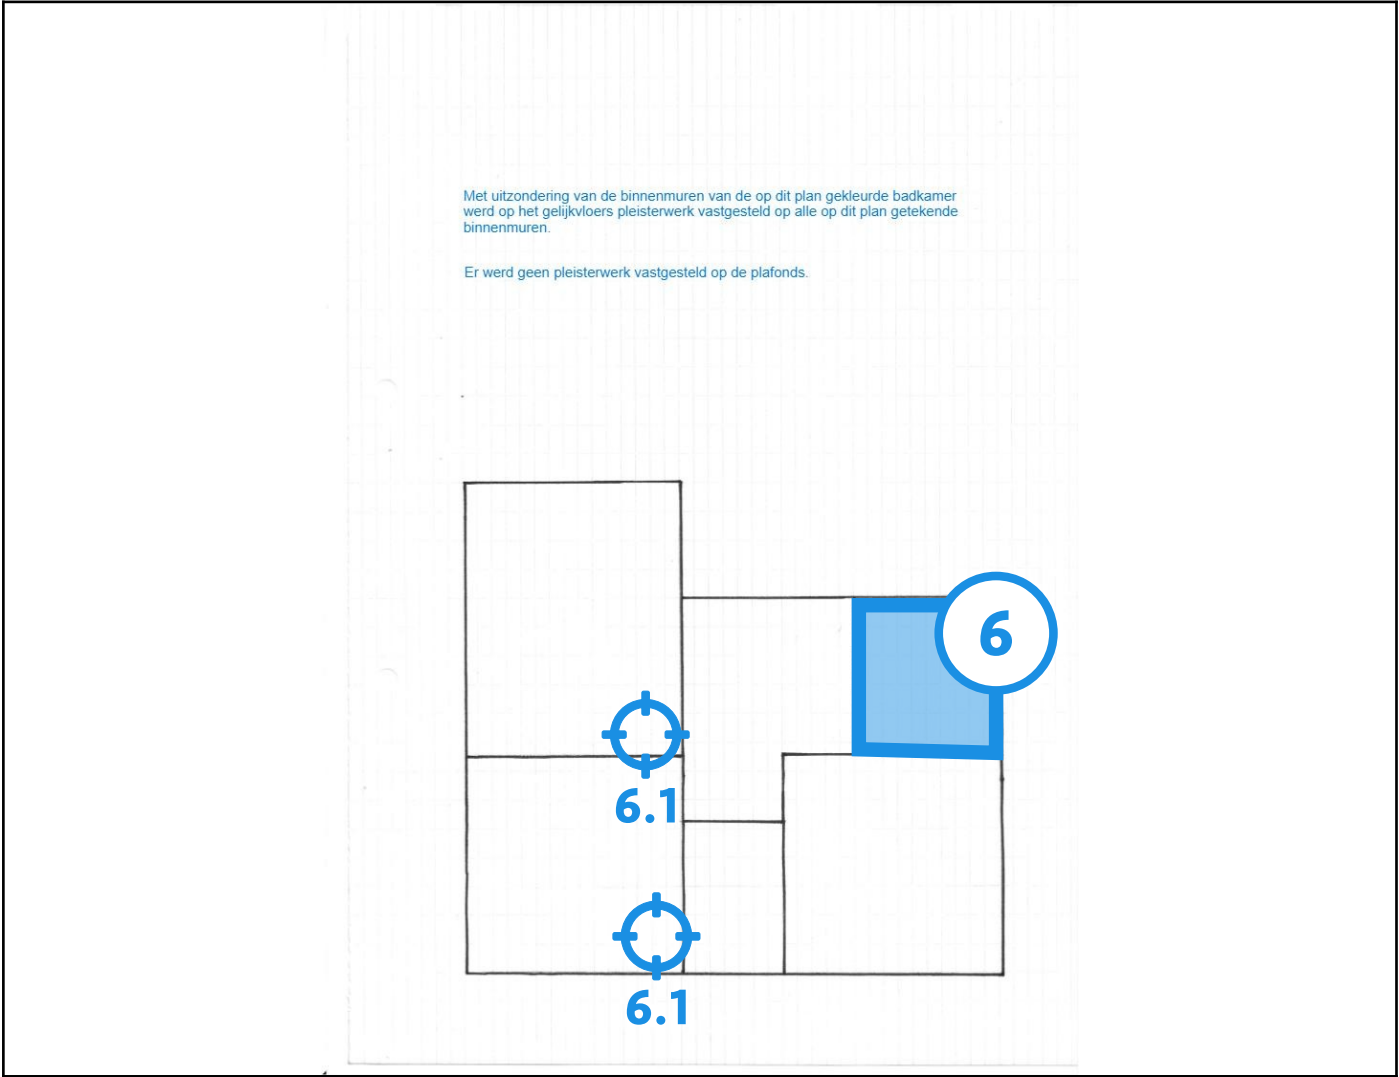
## Plan 1.2: Grondplan gelijkvloers (pleister wanden)

| Beschrijving | Type | Actie |
|---|---|---|
| 6.1 Code: 8161 | Mengmonster | - |

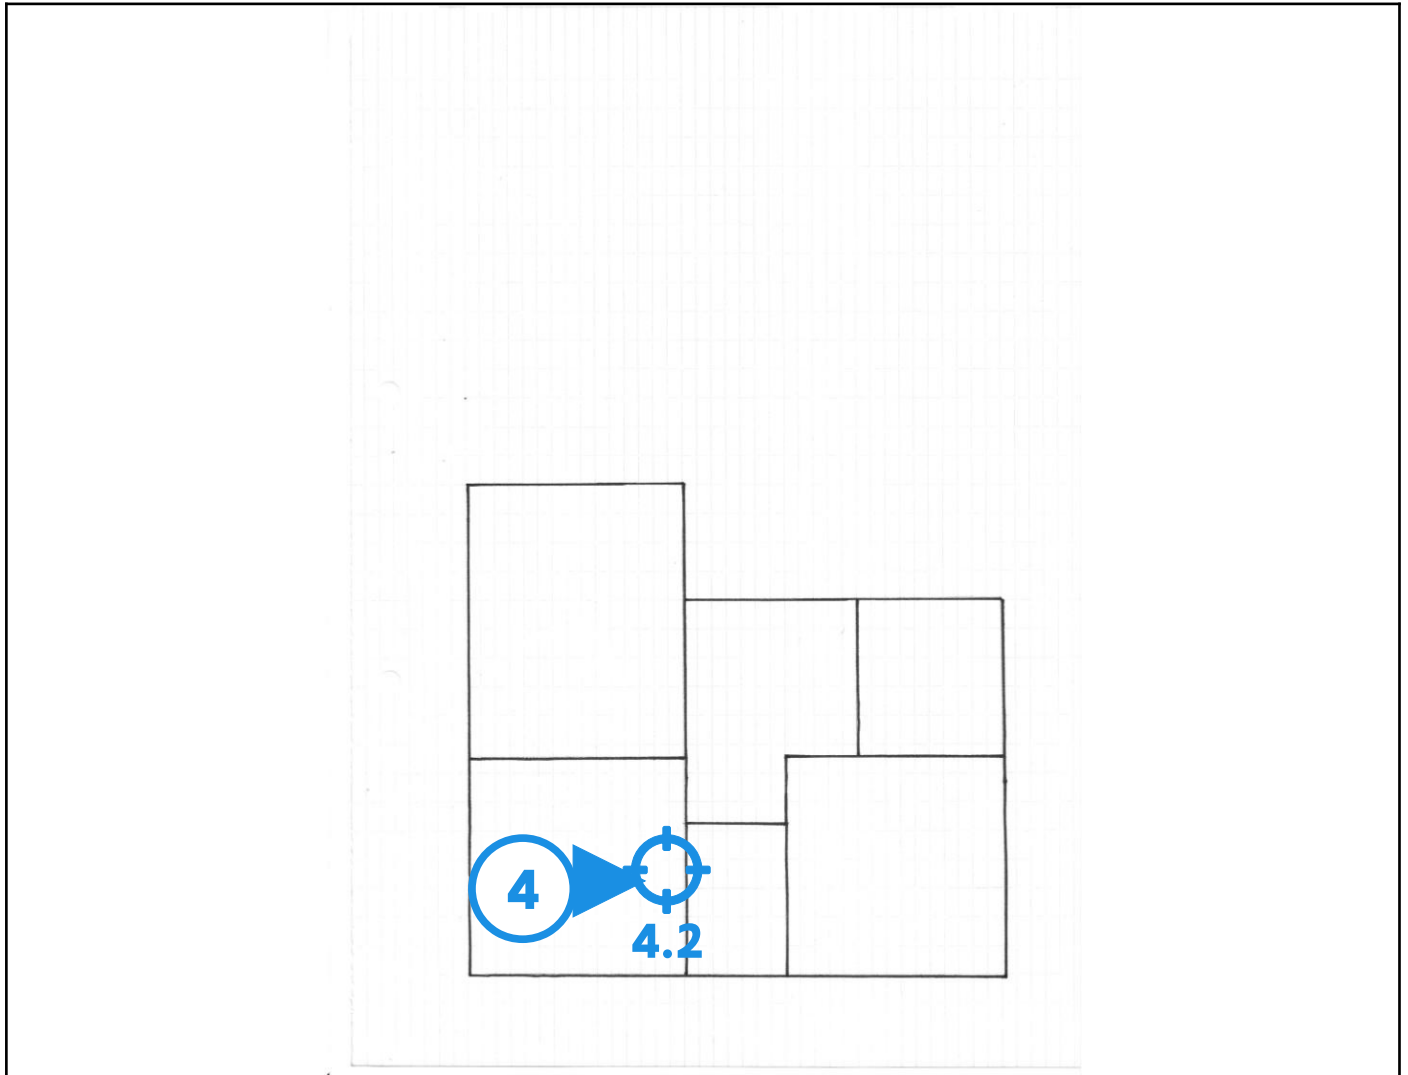
## Plan 1.3: Grondplan gelijkvloers (bitumen)

| Beschrijving | Type | Actie |
|---|---|---|
| 4.2 Code: 8163 | Puntmonster | - |

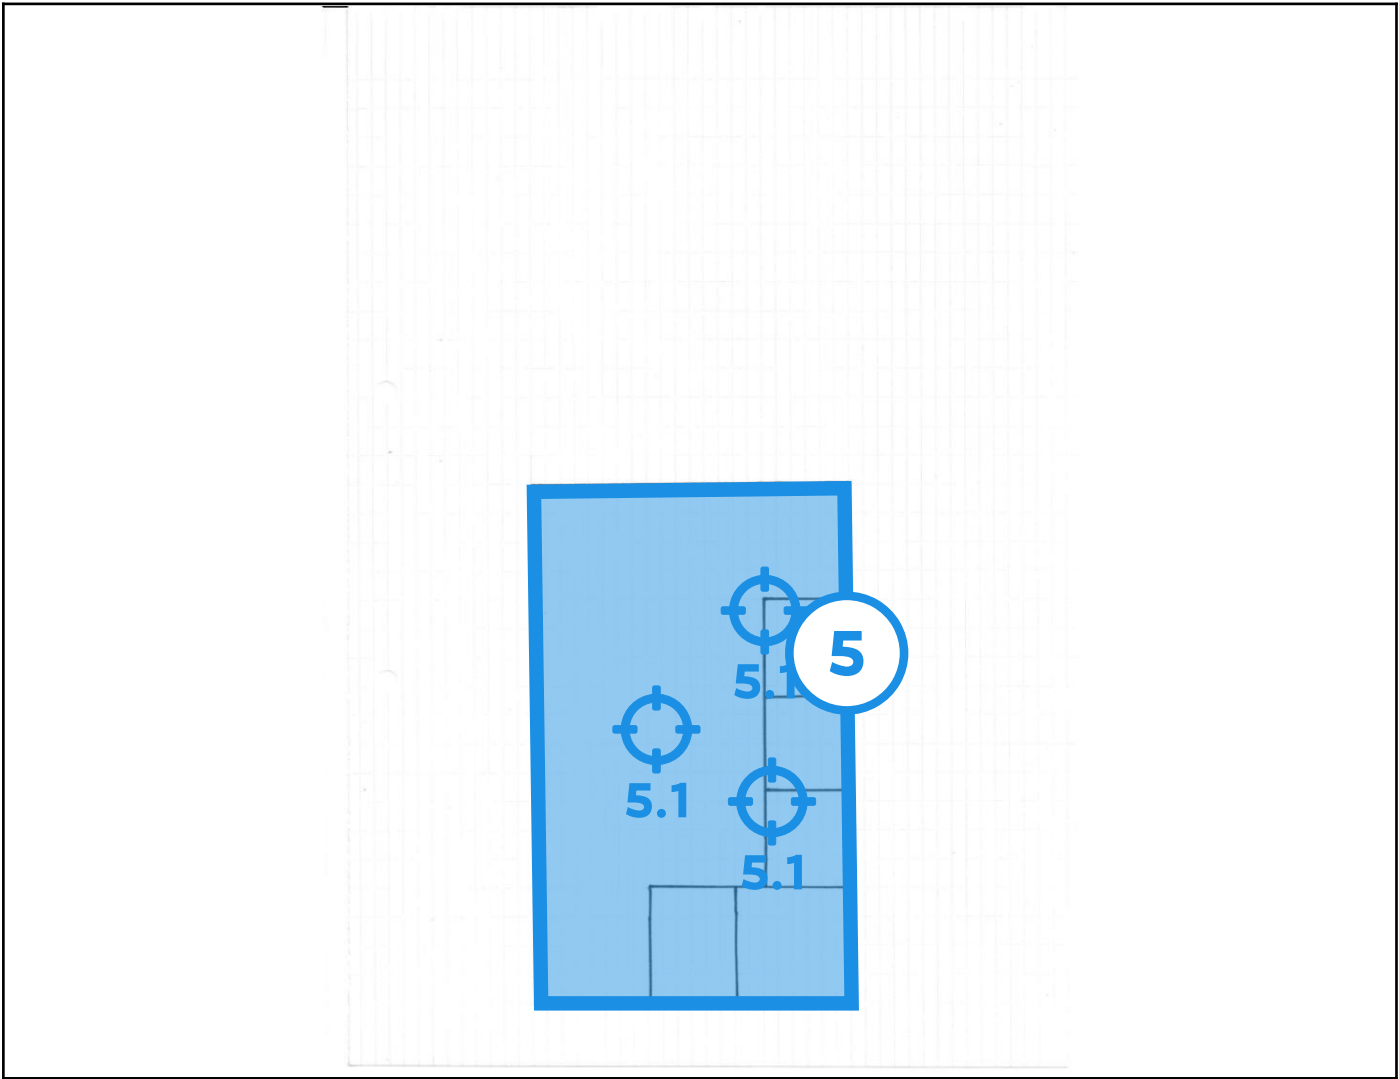
# Plan 1.4: Grondplan kelder (pleister plafonds)

| Beschrijving | Type | Actie |
|---|---|---|
| 5.1 Code: 8160 | Mengmonster | - |

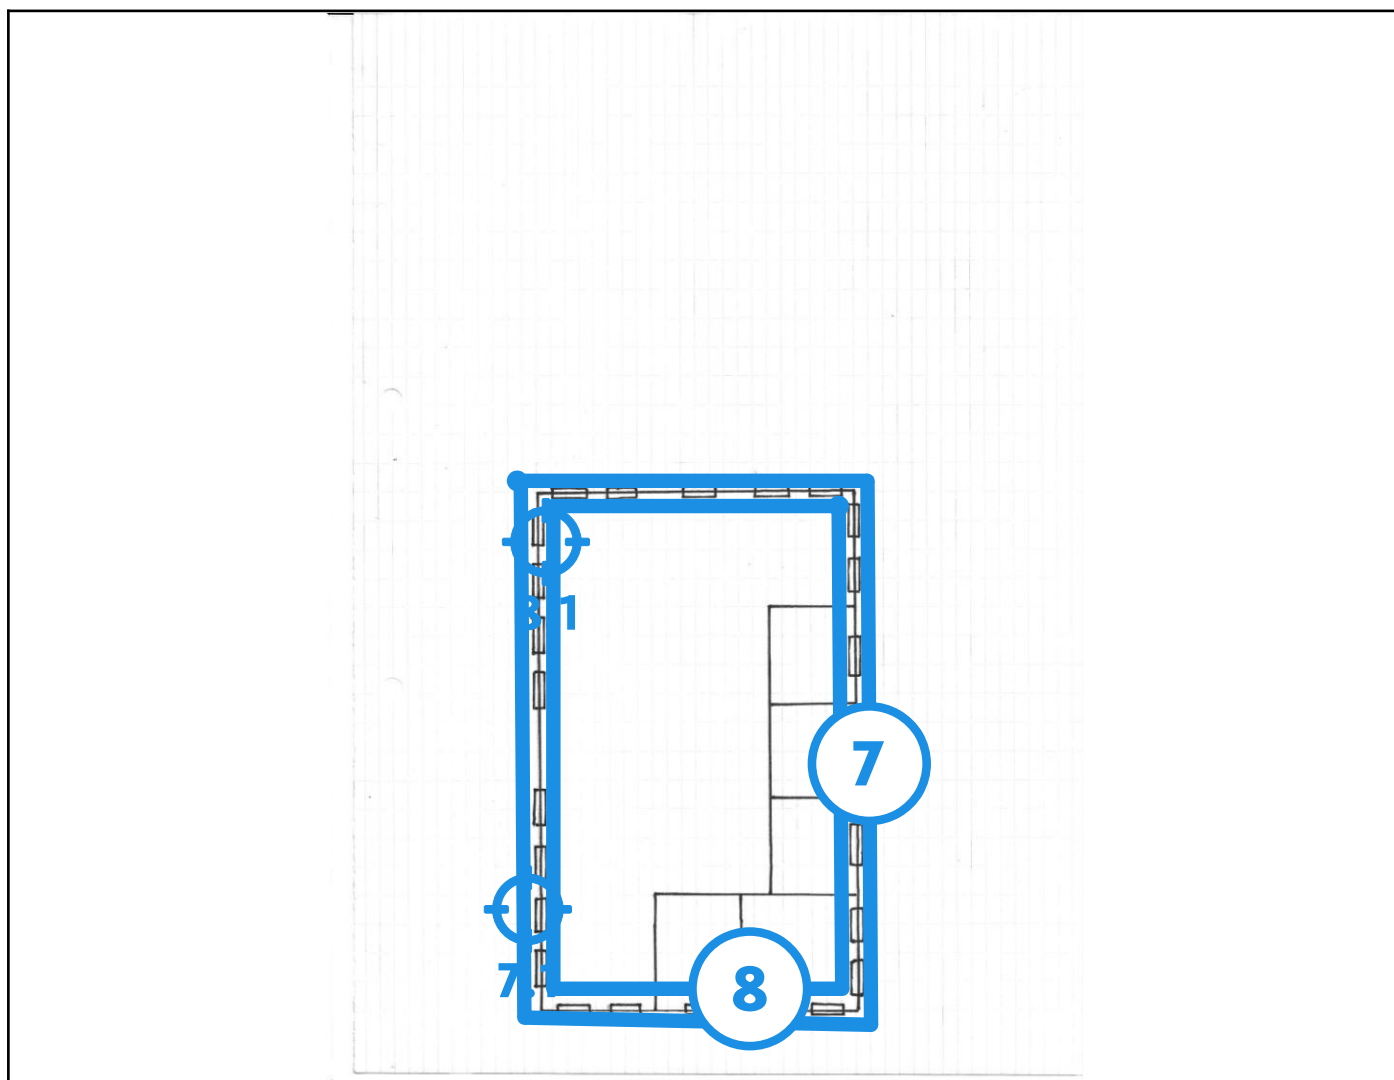
## Plan 1.5: Grondplan kelder (harde mastiek + beglazingskit)

| Beschrijving | Type | Actie |
|---|---|---|
| 4.1 Code: 8162 | Puntmonster | - |
