# Asbestinventarisatetest

Kammestraat 15A, 3560 Lummen

Attestnummer : **20250811-000256.000**

Uitgegeven op : **11.08.2025**

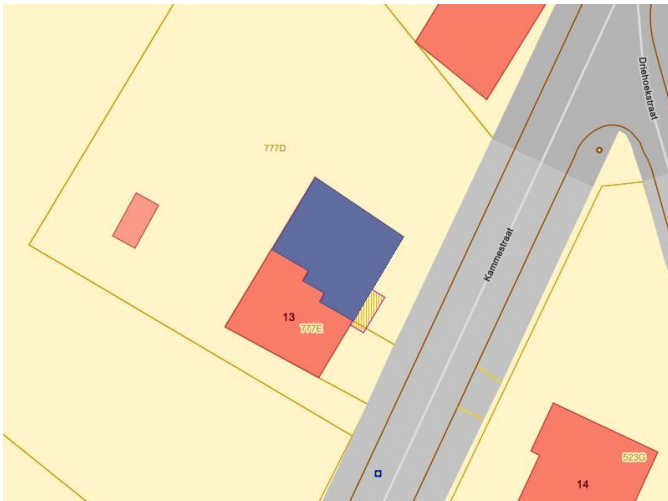
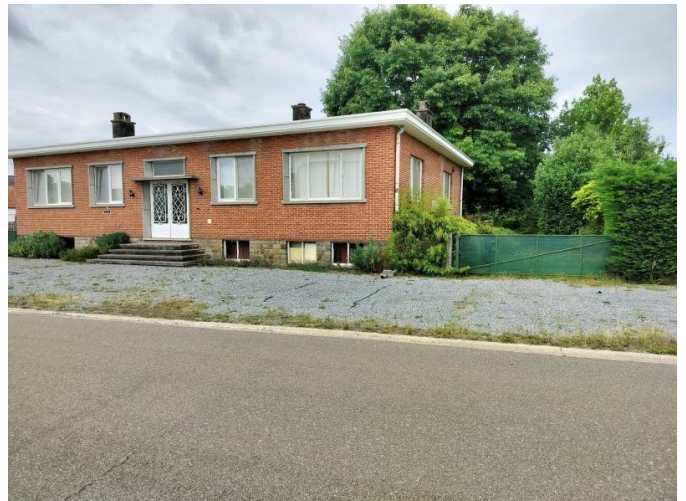
## Zone 1: Woning

Tijdens de inspectie vastgesteld:

- 0 Asbestmaterialen
- 1 Beperking
- 0 Uitsluitingen
- 0 Roerende goederen
- 0 Puin, steenslag, (water)bodem
- 0 Adviezen
- 3 Geen asbest

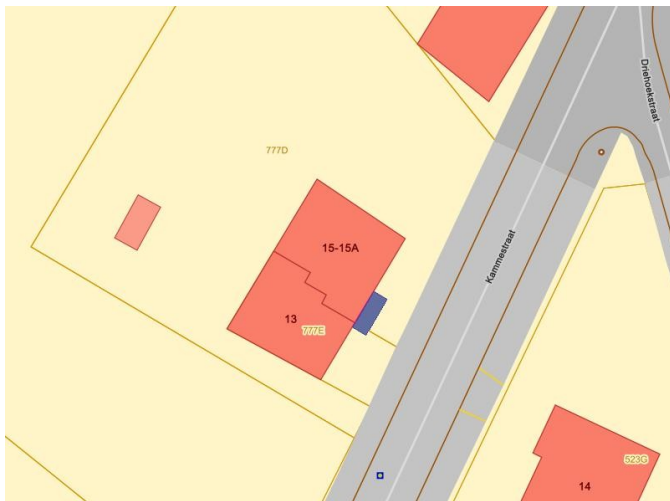
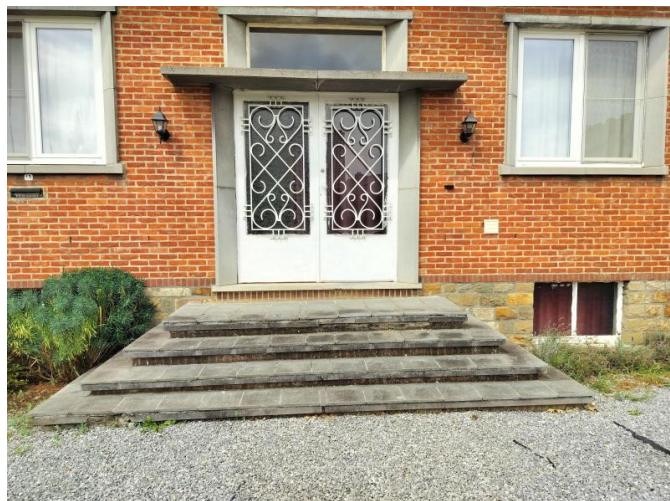
## Zone 2: Trap

Tijdens de inspectie vastgesteld:

- 0 Asbestmaterialen
- 0 Beperkingen
- 0 Uitsluitingen
- 0 Roerende goederen
- 0 Puin, steenslag, (water)bodem
- 0 Adviezen
- 0 Geen asbest
