# Asbestinventarisatetest

Arendsveld 37, 9300 Aalst

Attestnummer : **20250818-000280.000**

**Asbestveilig** (maar mogelijk niet asbestvrij)

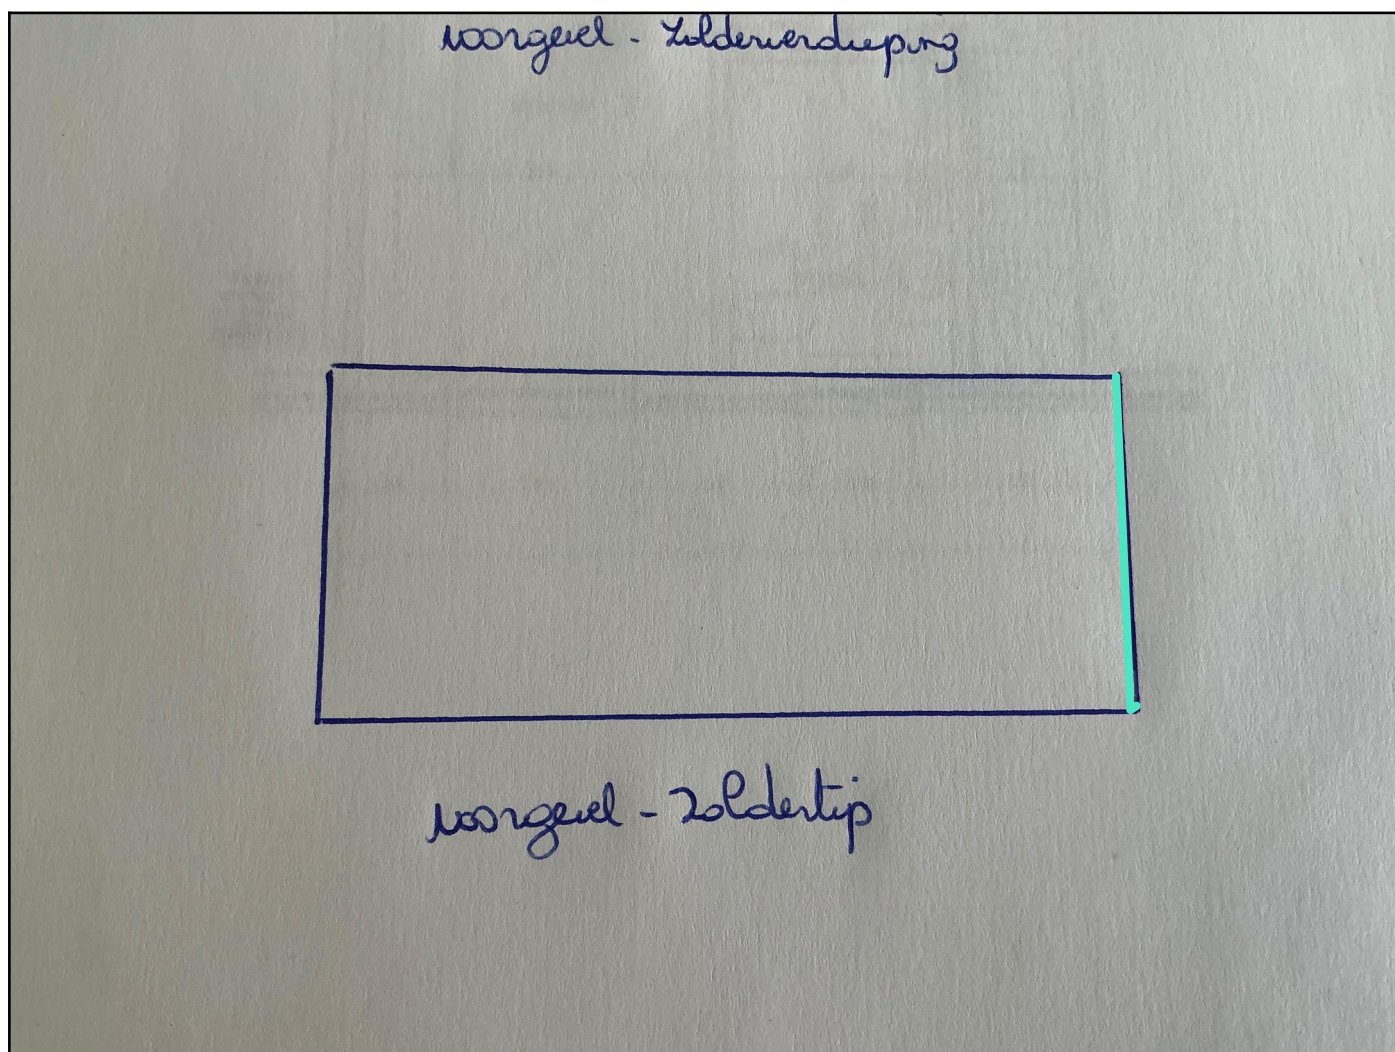
## Plan 1.5: Zoldertip

| Beschrijving | Type | Actie |
|---|---|---|
| 1. Dak - onderdak - controle onderdak onder pannen - plastiek platen | Advies | - |
