# Asbestinventarisat attest

Houtemstraat 12, 9550 Herzele

Attestnummer : 20250827-000153.000

**Niet-asbestveilig**

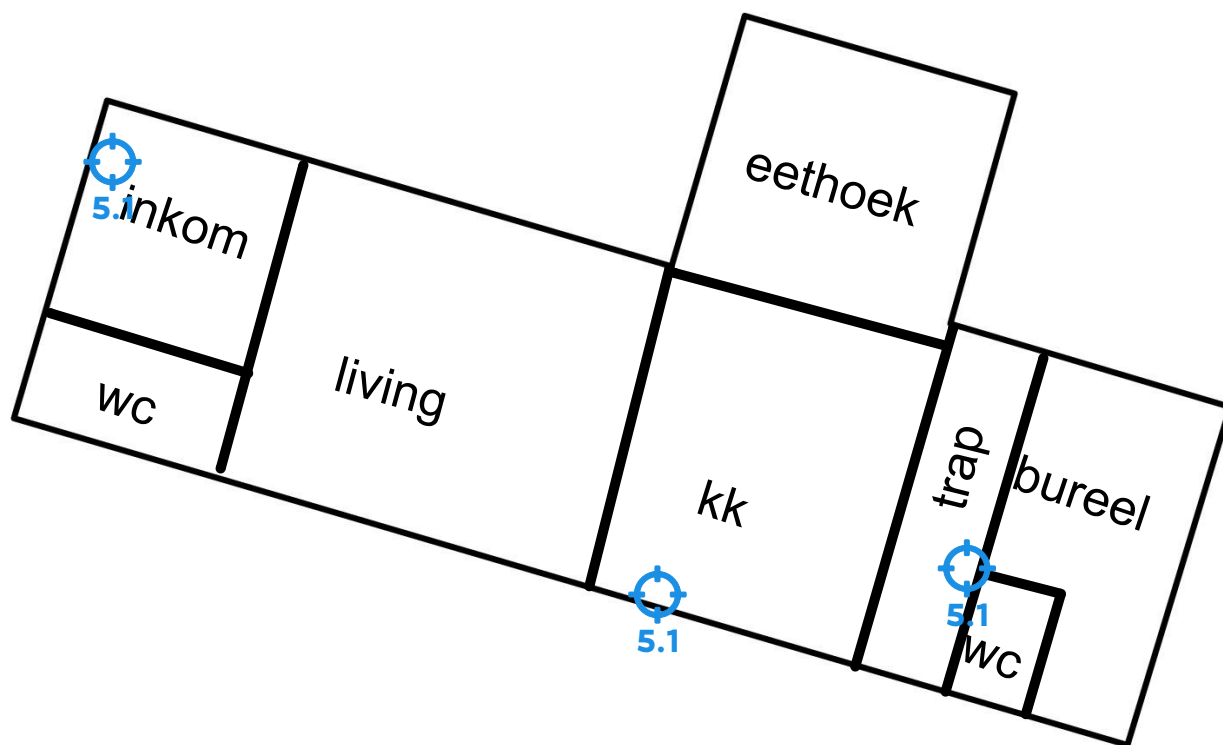
## Plan 1.1: Huis plan gvl

alle gepleisterde wanden

| Beschrijving | Type | Actie |
|---|---|---|
| 5.1 Code: mm01 | Mengmonster | - |

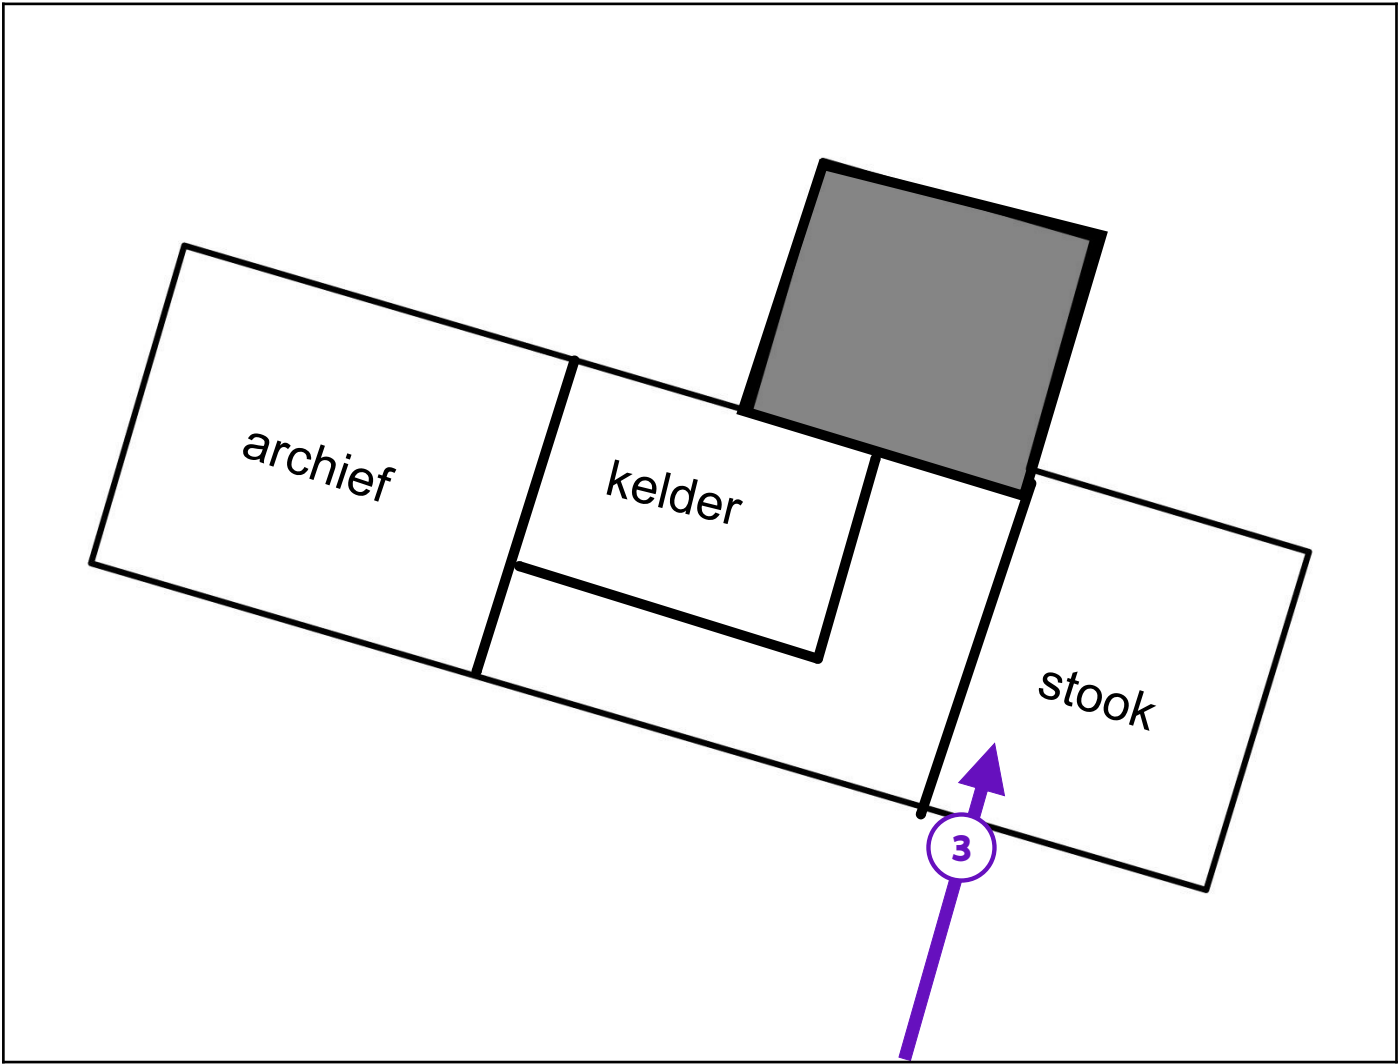
# Plan 1.2: Huis plan kelder

| Beschrijving | Type | Actie |
|---|---|---|
| 3. Verwarmingsketel van voor 2001 | Advies | - |

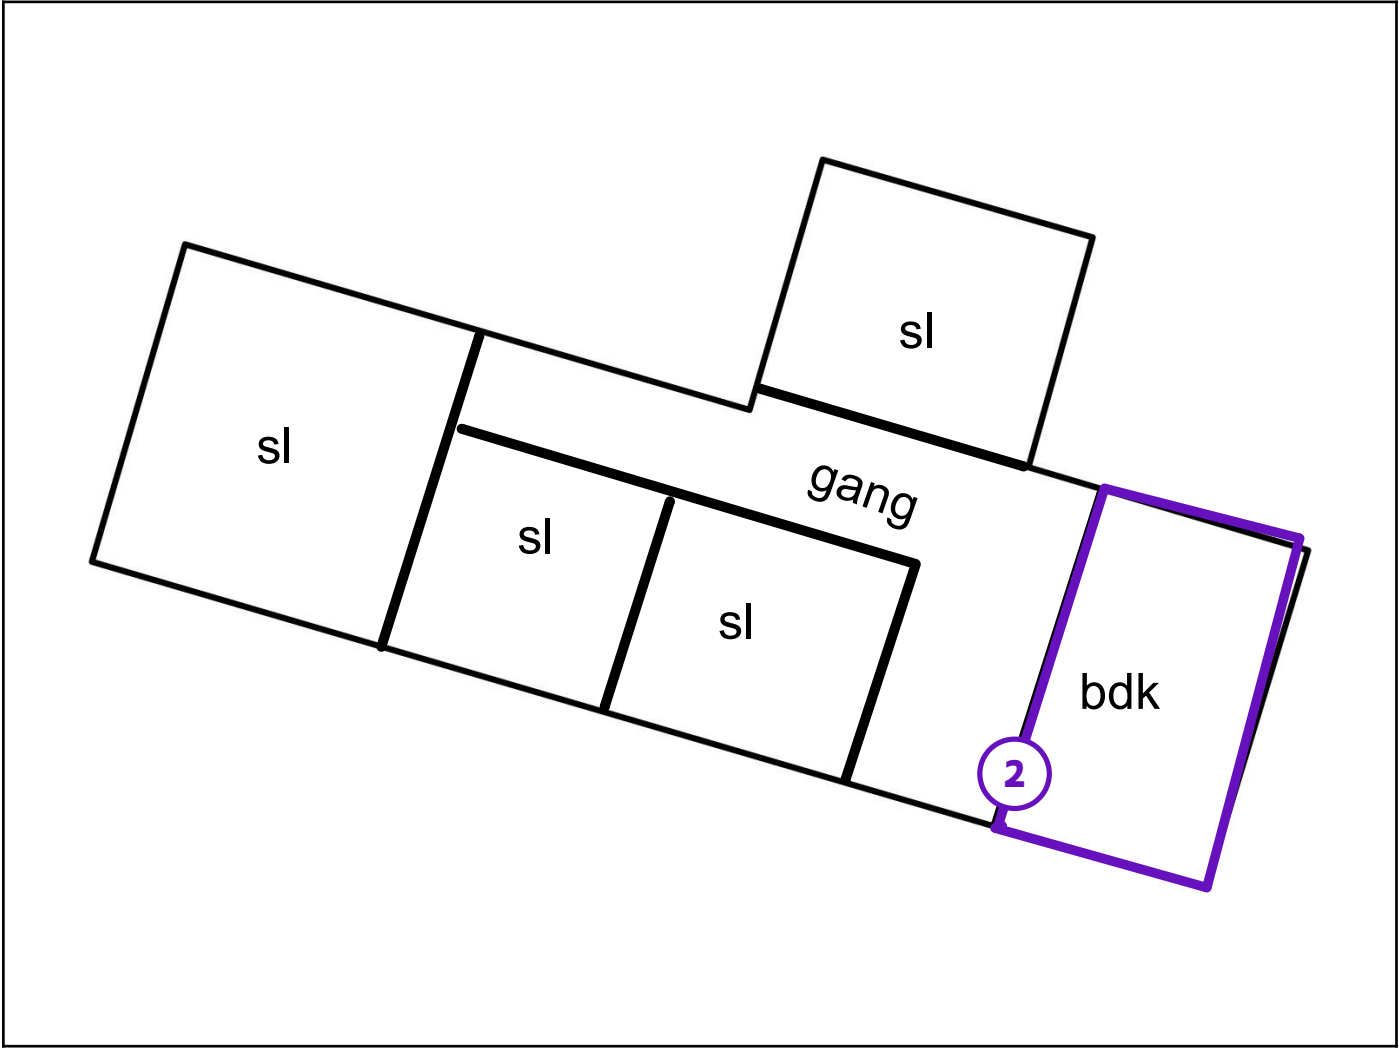
### Plan 1.3: Huis plan 1e

| Beschrijving | Type | Actie |
|---|---|---|
| 2. faiancelijm achter tegels | Advies | - |

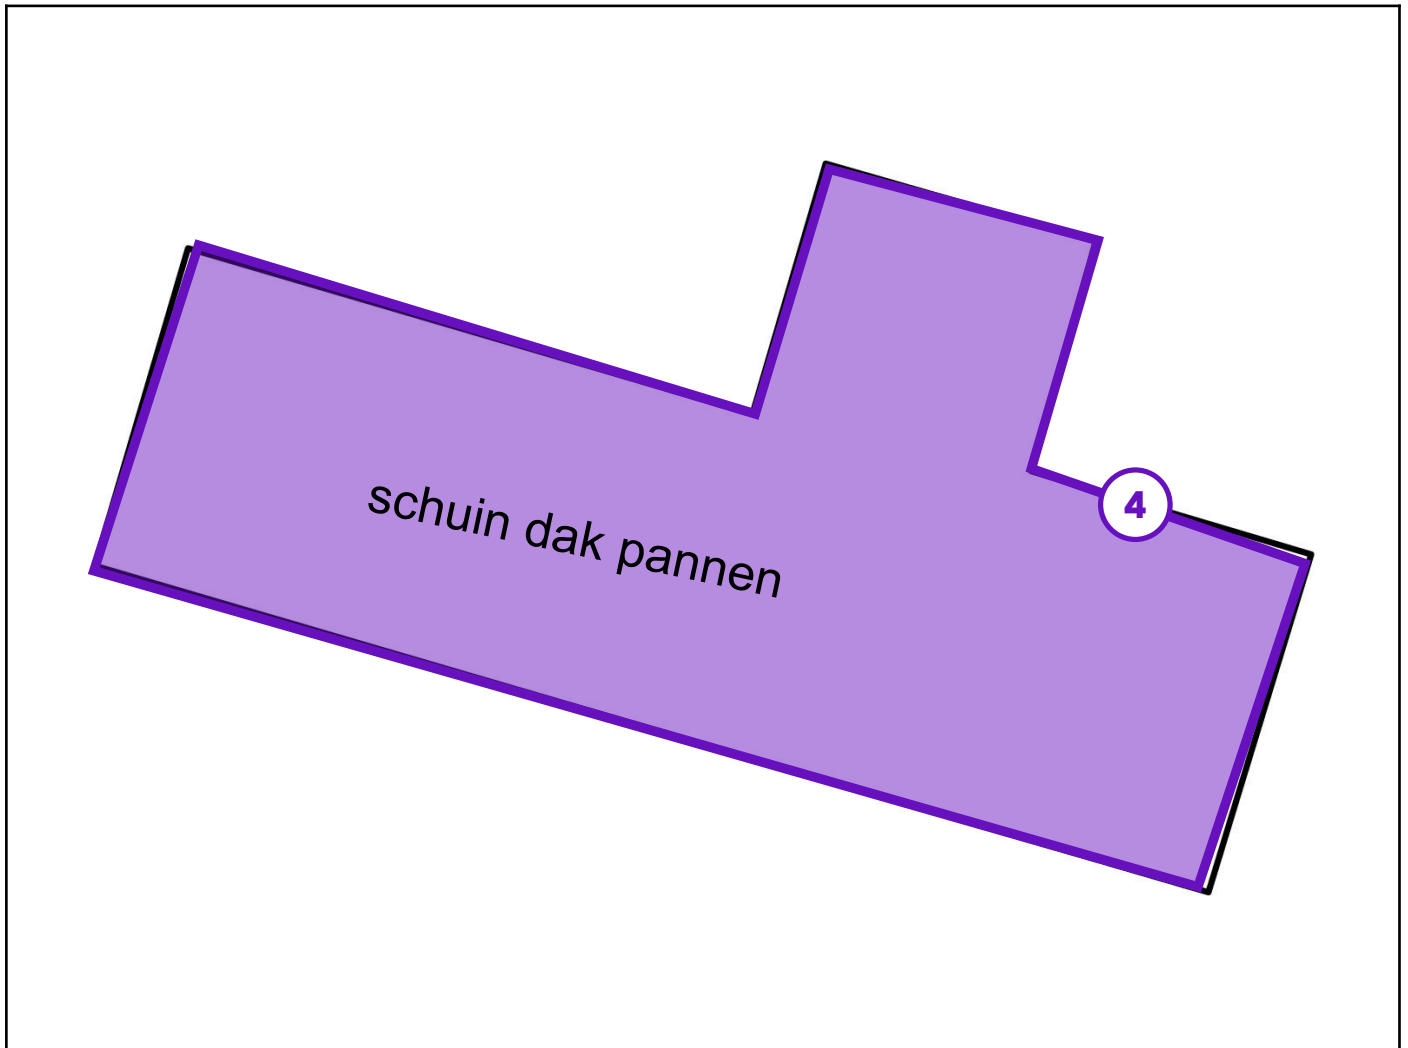
## Plan 1.4: Huis plan dak

| Beschrijving | Type | Actie |
|---|---|---|
| 4. Onderdak type: bplex | Advies | - |

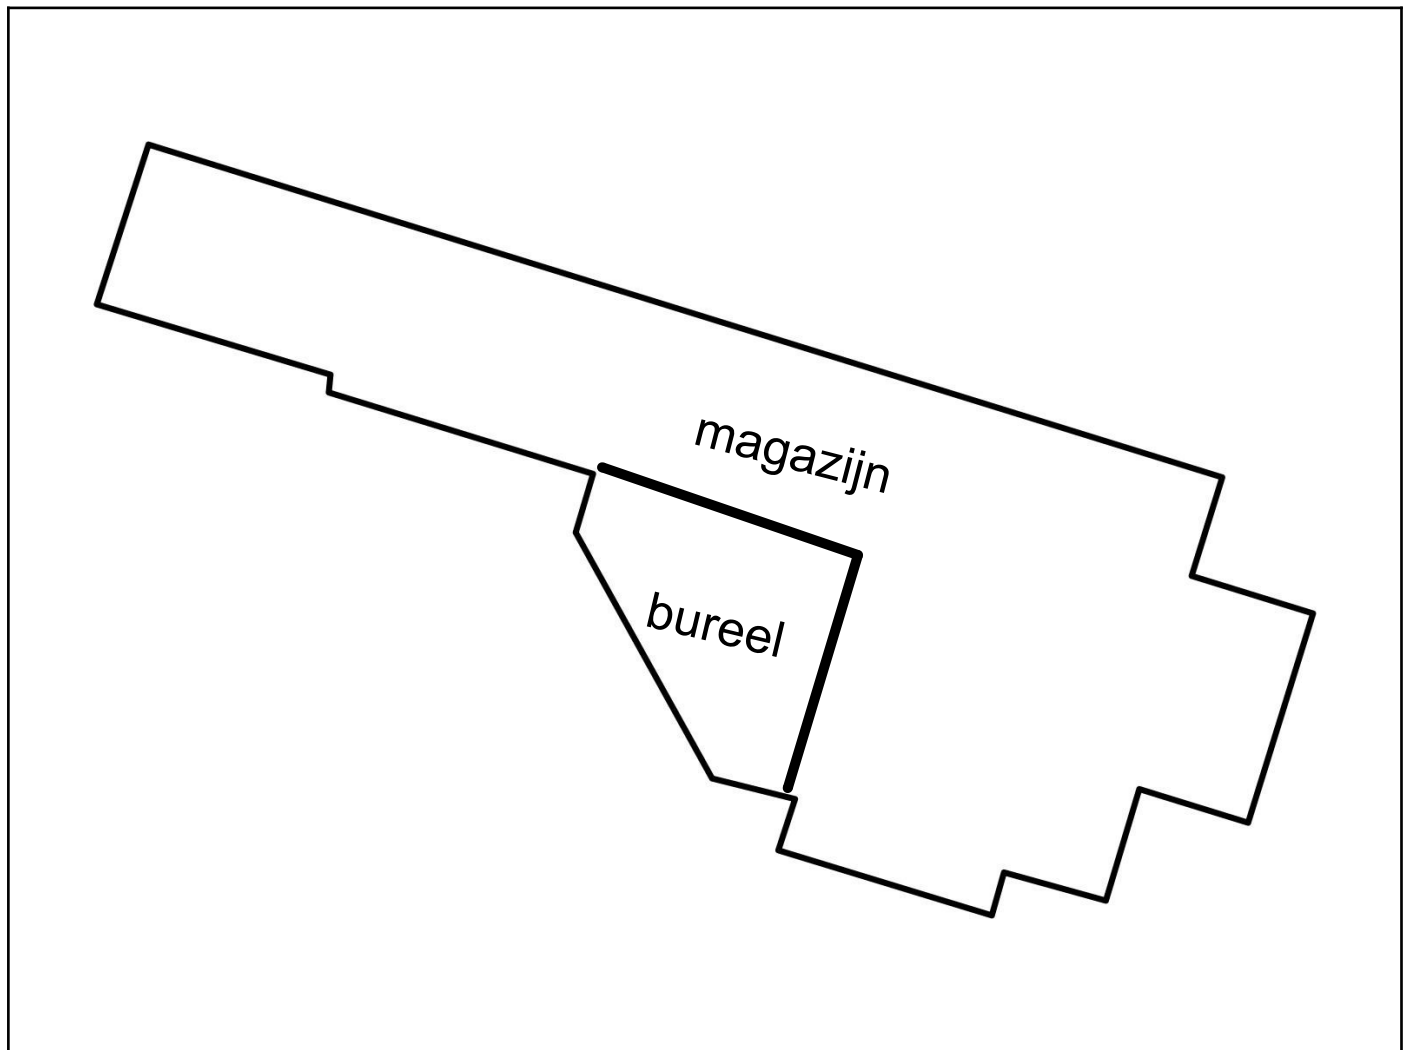
### Plan 3.1: Loods plan gvl

- 1 Asbestmateriaal**
- 0 Beperkingen
- 0 Uitsluitingen
- 0 Roerende goederen
- 0 Puin, steenslag, (water)bodem
- 0 Adviezen
- 0 Geen asbest
