# Asbestinventarisatattest

Bellemdorppweg 35, 9881 Aalter

Attestnummer : 20250716-000164.000

Uitgegeven op : 16.07.2025

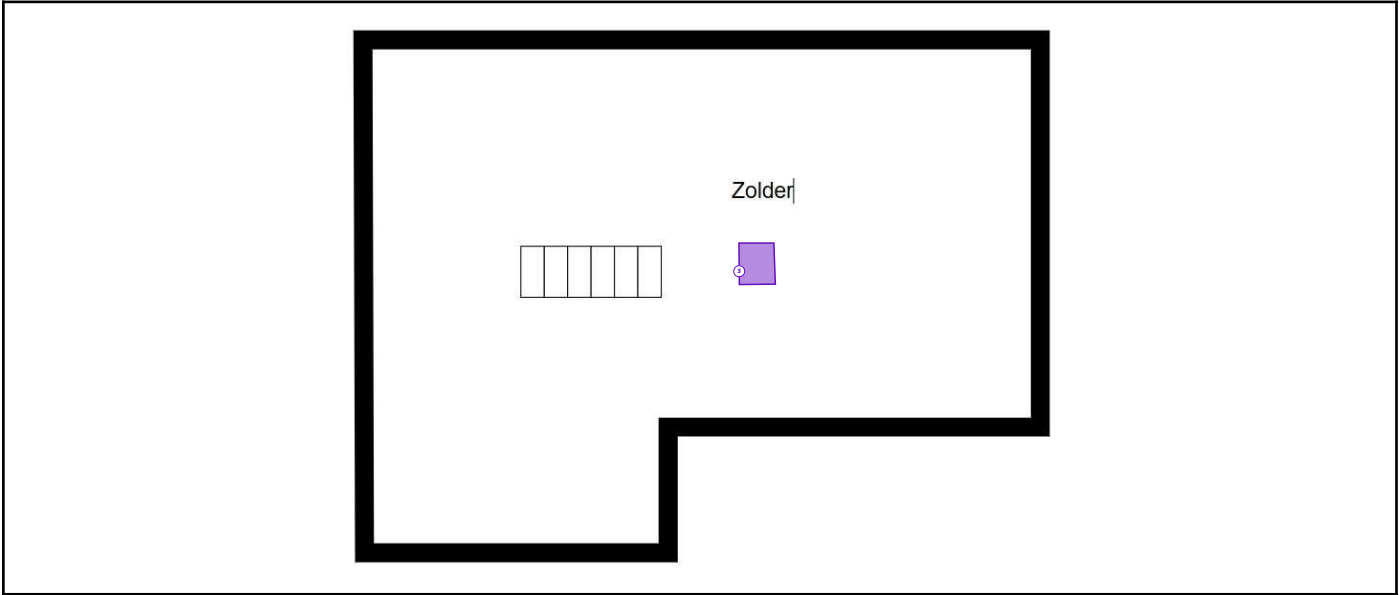
# Plan 1.13: Zolder woning B

| Beschrijving | Type | Actie |
|---|---|---|
| 3. Schouw | Beperking | - |

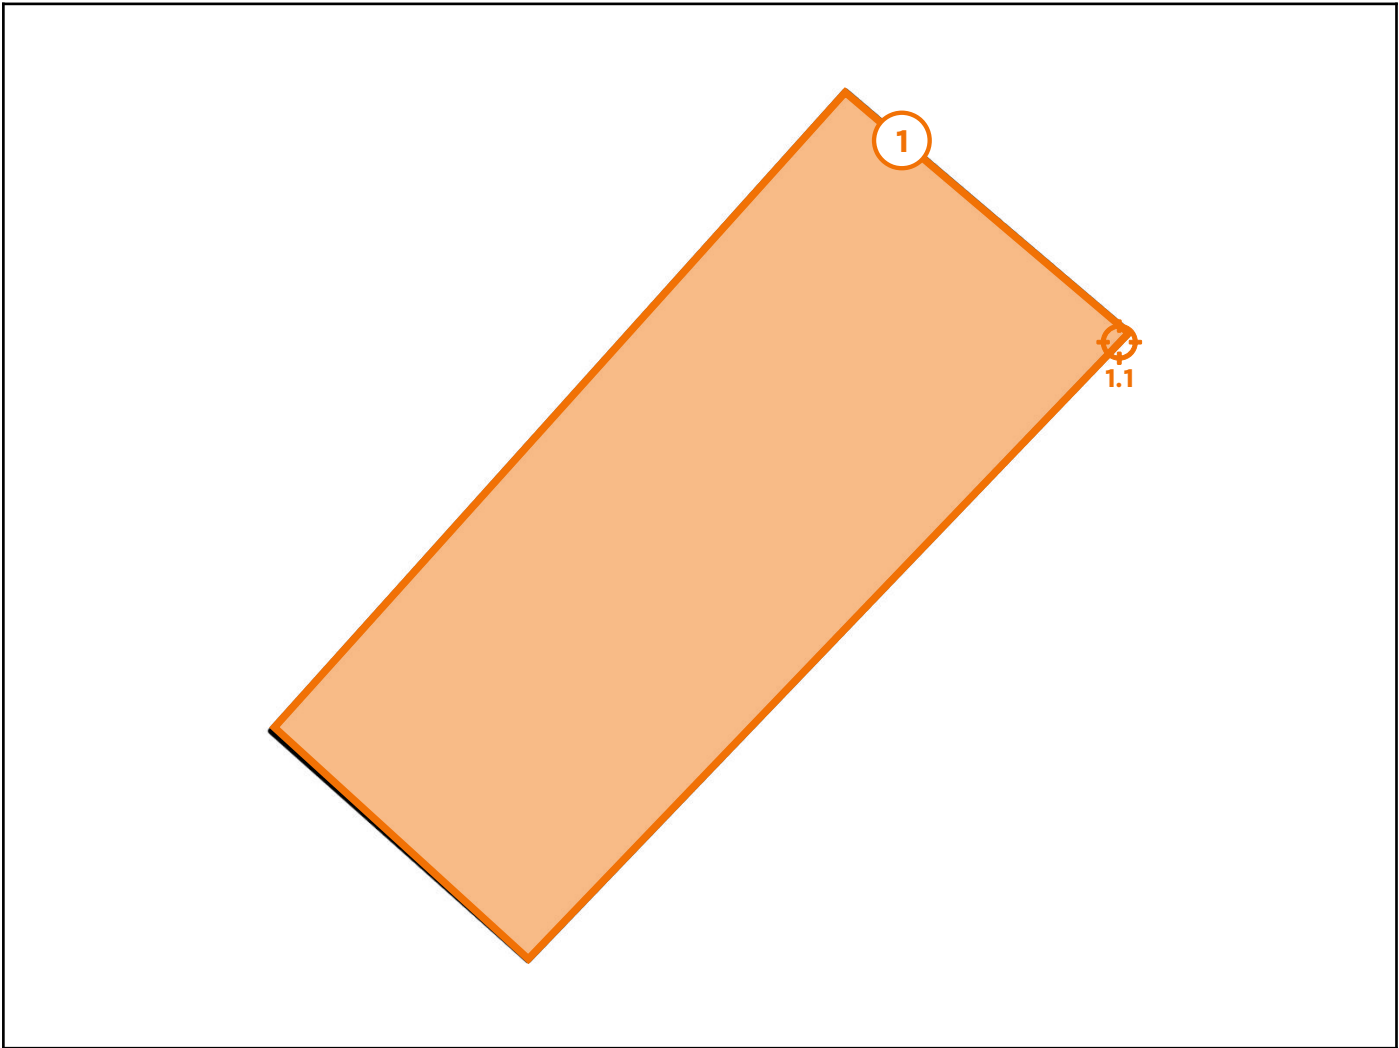
## Plan 2.1: Tuinberging plan

- 1 **Asbestmateriaal**
- 0 Beperkingen
- 0 Uitsluitingen
- 0 Roerende goederen
- 0 Puin, steenslag, (water)bodem
- 0 Adviezen
- 0 Geen asbest
