# Asbestinventarisatetest

Steenweg 21, 9570 Lierde

Attestnummer : 20250515-000491.000

**Niet-asbestveilig**

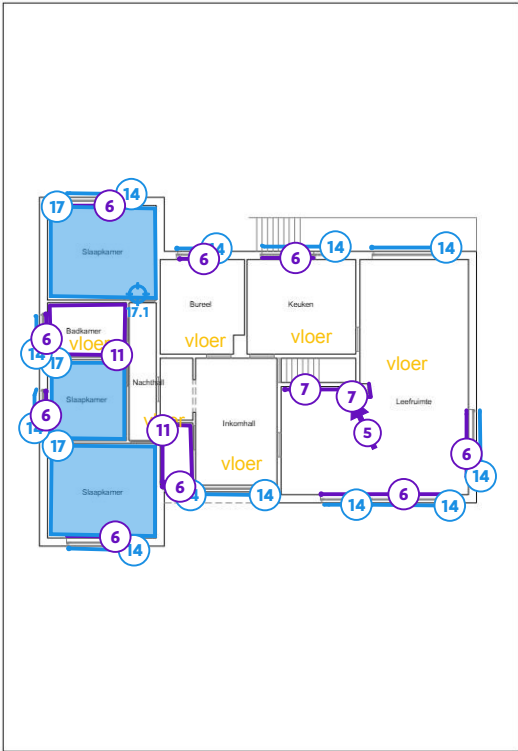
# Plan 1.1: Gelijkvloers

| Beschrijving | Type | Actie |
|---|---|---|
| 17.1 Code: MM03 | Puntmonster | - |

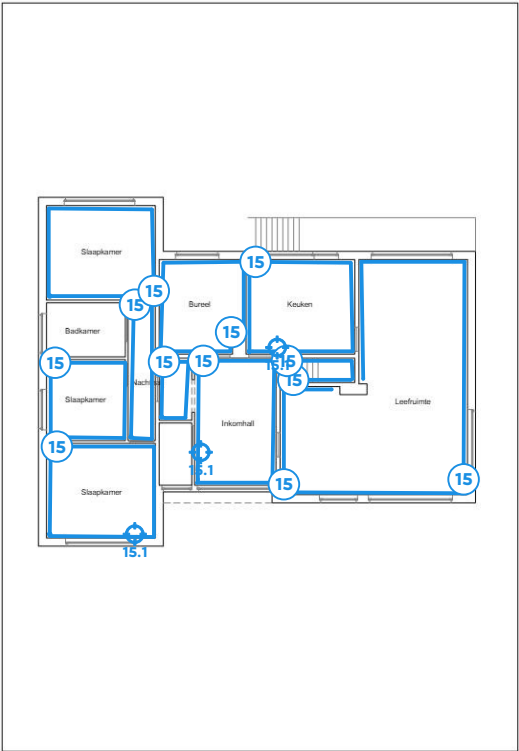
## Plan 1.2: Gelijkvloers pleisterwerk muren

| Beschrijving | Type | Actie |
|---|---|---|
| 15.1 Code: MM01 | Mengmonster | - |

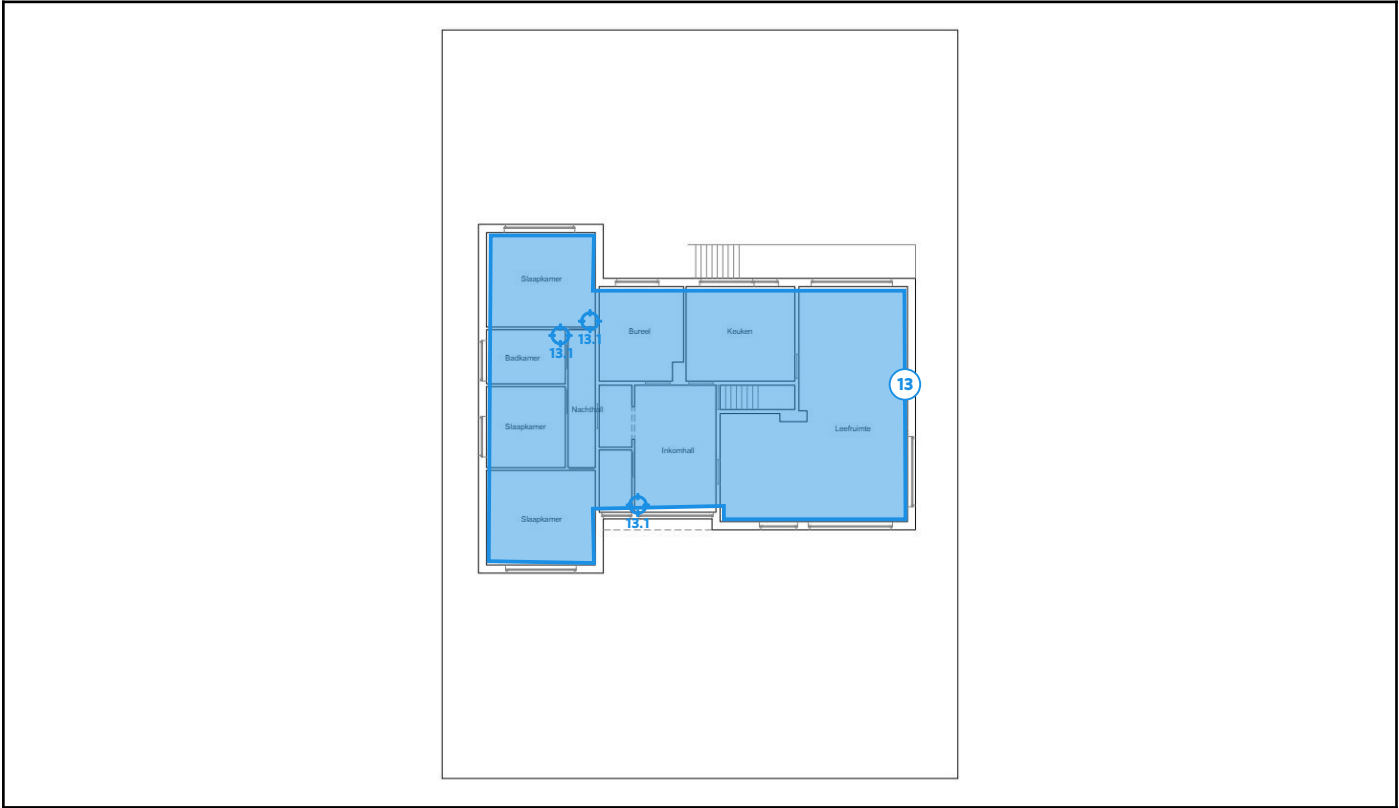
# Plan 1.3: Gelijkvloers pleisterwerk plafonds

| Beschrijving | Type | Actie |
|---|---|---|
| 13.1 Code: MM02 | Mengmonster | - |

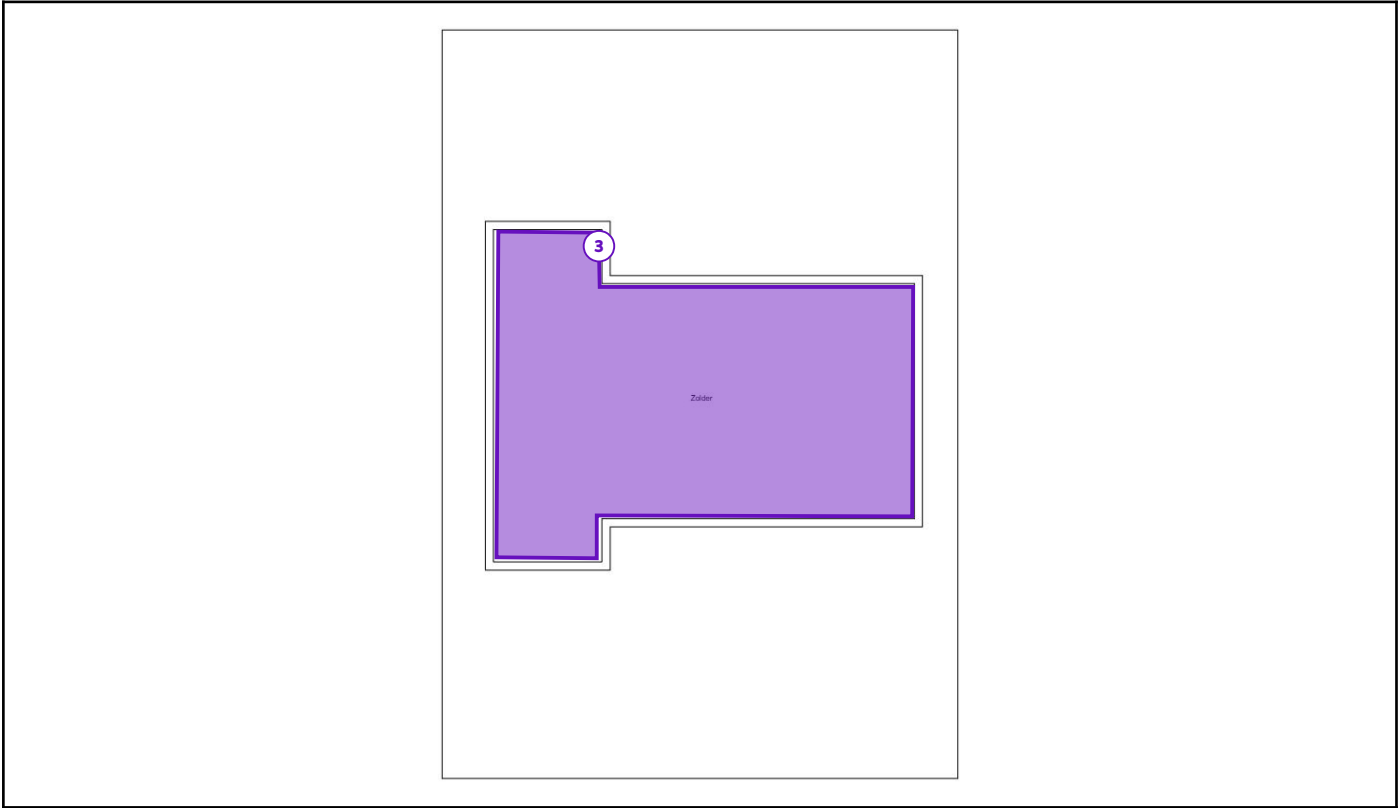
# Plan 1.4: Zolder

| Beschrijving | Type | Actie |
|---|---|---|
| 3. Geen onderdak aanwezig | Advies | - |
