# Asbestinventarisatetest

Vissenakenstraat 475, 3300 Tienen

Attestnummer : 20240604-000387.000

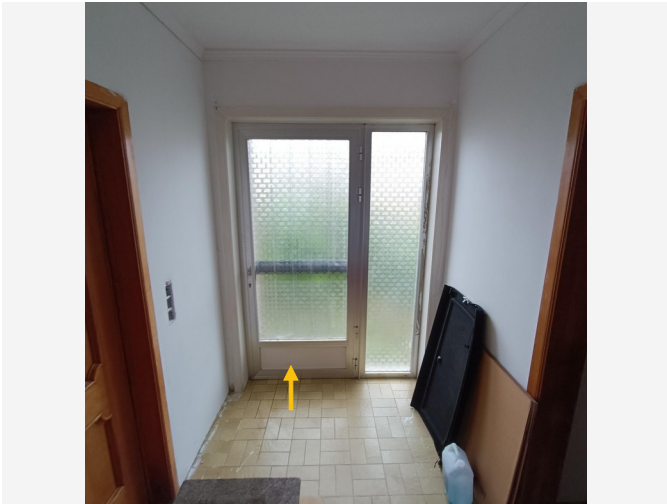
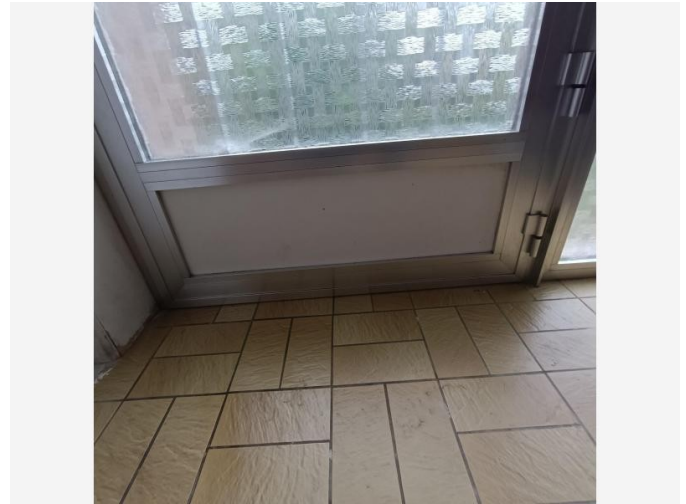
| Opmerking | <p>betreft +/- 30 l/m</p> <p>Het gewicht en l/m is een beredeneerde schatting. Er worden geen rechten verleend aan deze oppervlaktes. De dikte is een schatting die voorkomt uit de monsterplaatsen en is daarom niet altijd representatief</p> |
