Asbestinventarisatetest

Bredabaan 317/0001, 2930 Brasschaat

Attestnummer : 20250729-000270.000

Uitgegeven op : 29.07.2025

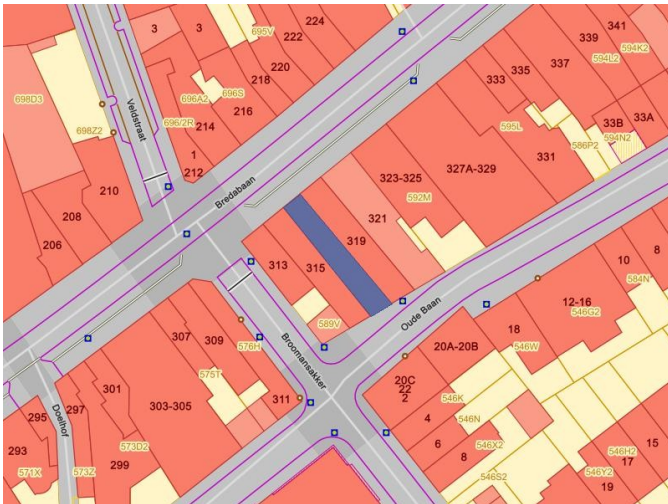
Zone 1: Hoofdgebouw

Tijdens de inspectie vastgesteld:

- 0 Asbestmaterialen
- 0 Beperkingen
- 0 Uitsluitingen
- 0 Roerende goederen
- 0 Puin, steenslag, (water)bodem
- 3 Adviezen
- 3 Geen asbest
