# Asbestinventarisatetest

Heirweg 45, 9190 Stekene

Attestnummer : 20250827-000284.000

**Asbestveilig** (maar niet asbestvrij)

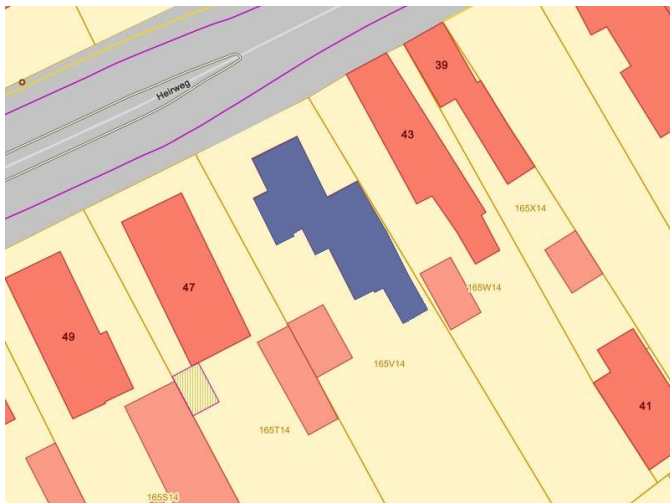
## Zone 1: Woning

Tijdens de inspectie vastgesteld:

**2 Asbestmaterialen**

**2 Geen asbest**

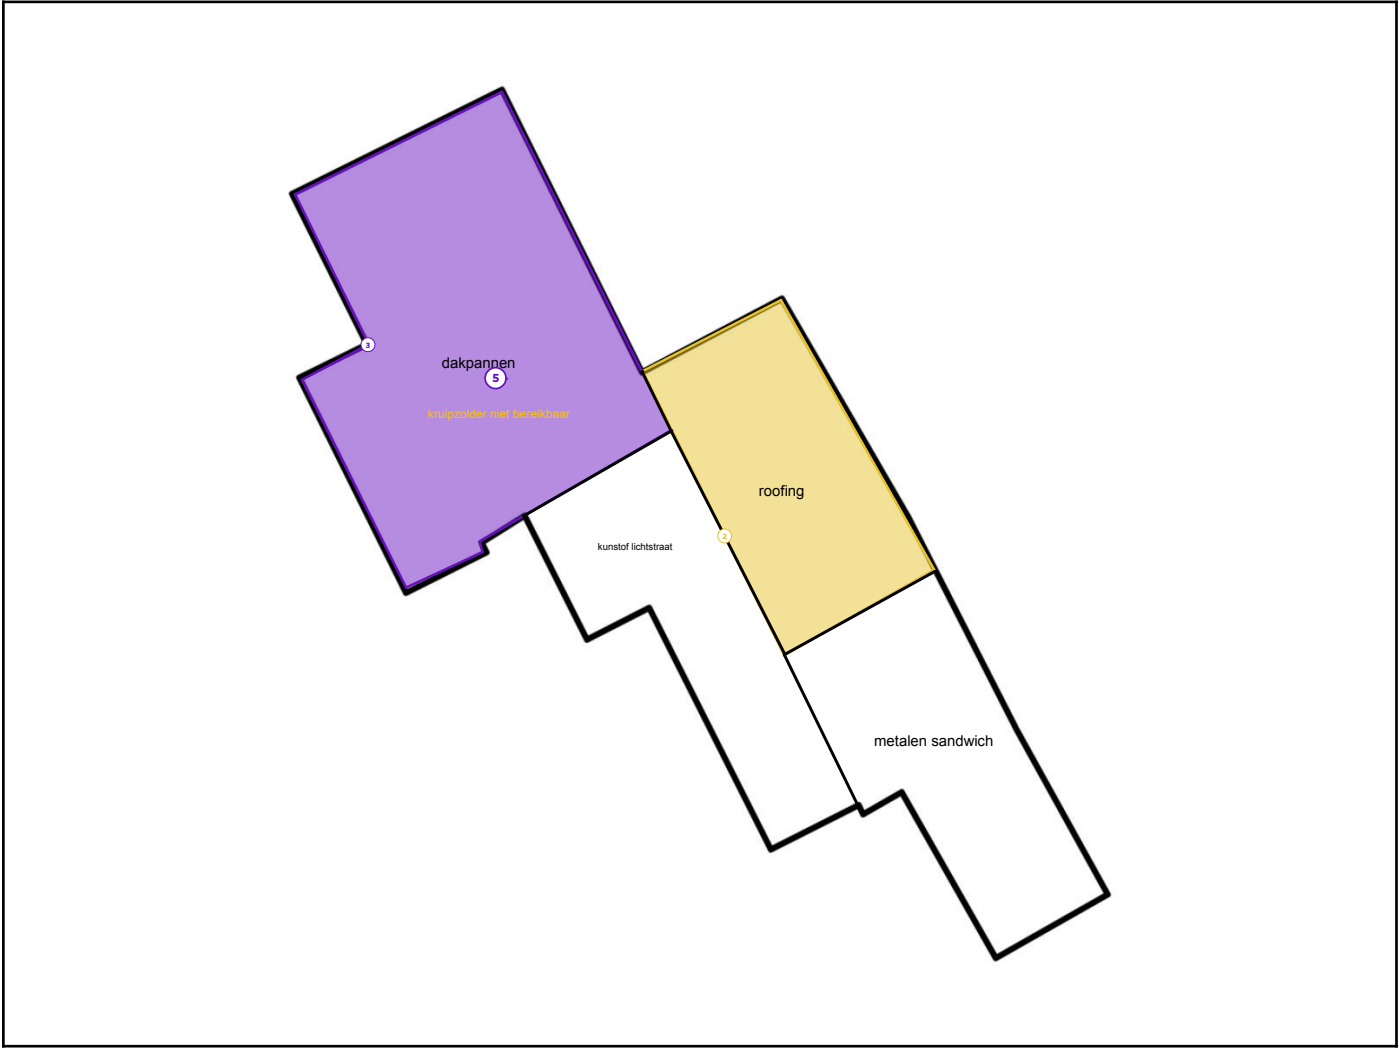
# Plan 1.3: Woning plan

| Beschrijving | Type | Actie |
|---|---|---|
| 5. Schoorsteen rookgaskanaal - beoordeling | Beperking | - |

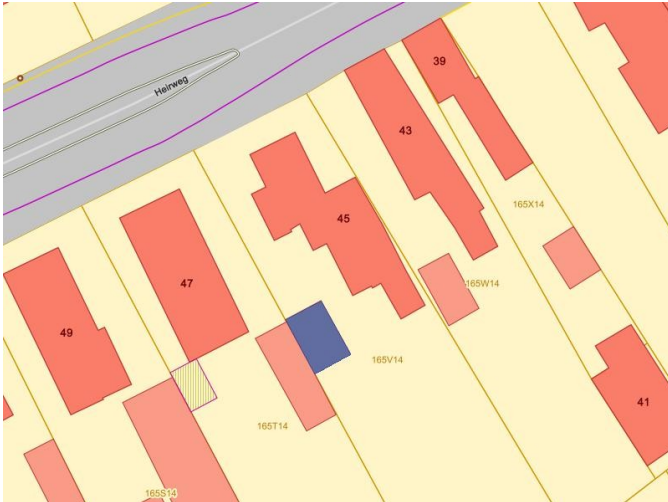
## Zone 2: Garage

- 0 Asbestmaterialen
- 0 Beperkingen
- 0 Uitsluitingen
- 0 Roerende goederen
- 0 Puin, steenslag, (water)bodem
- 0 Adviezen
- 0 Geen asbest
