# Asbestinventarisatetest

Eetsvelde 1, 9420 Erpe-Mere

Attestnummer : 20250826-000361.000

Uitgegeven op : 26.08.2025

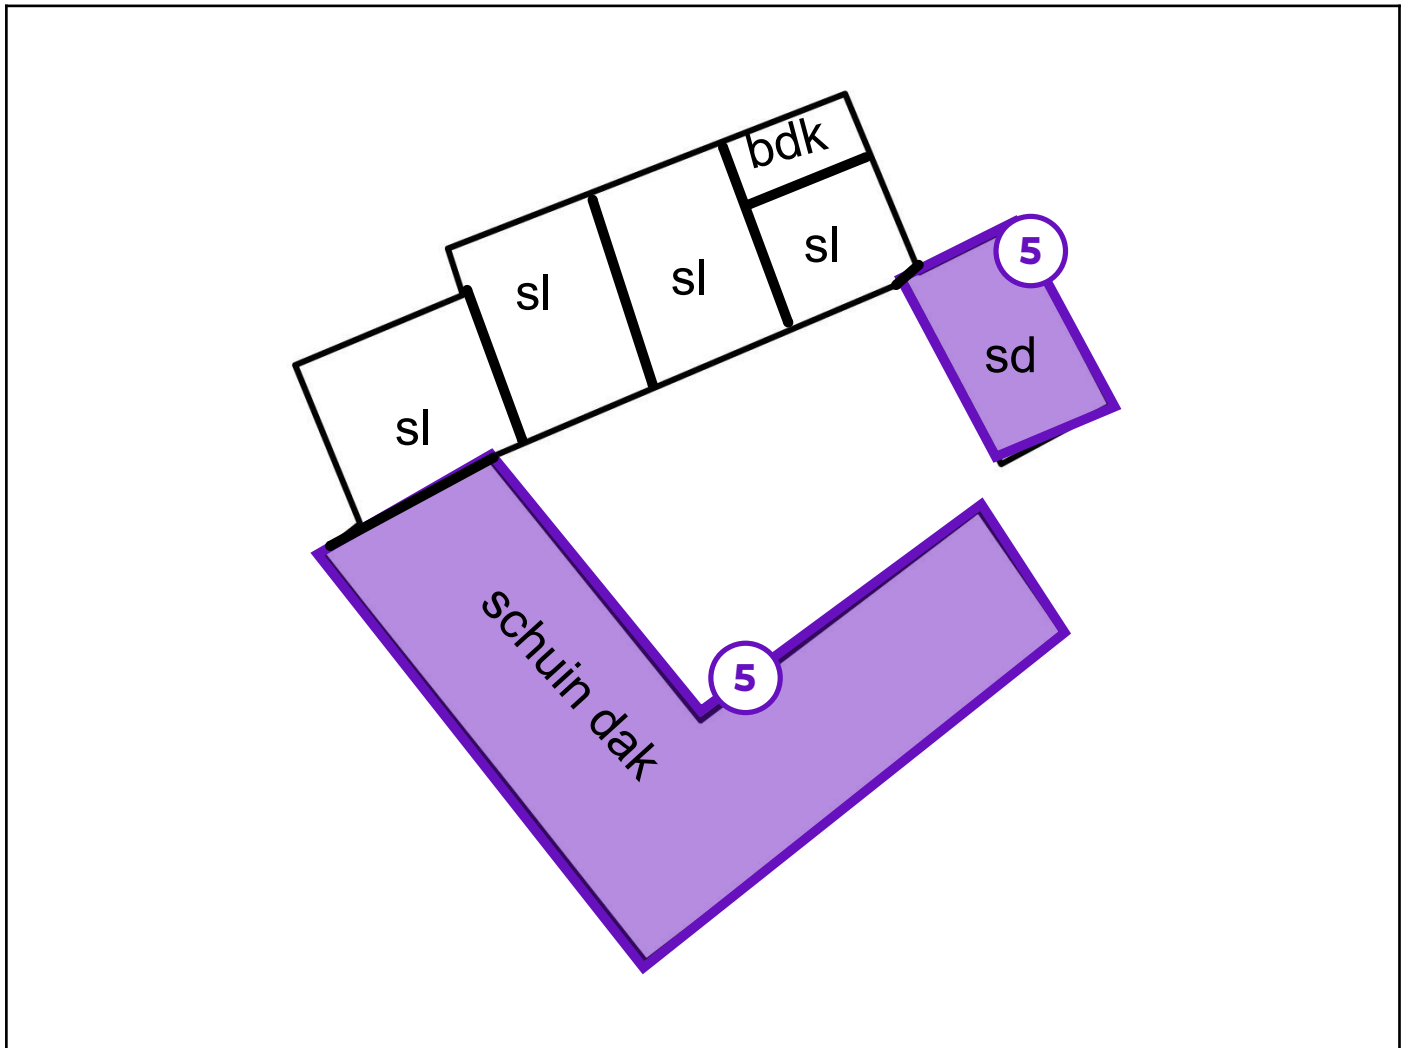
## Plan 1.2: Hoofdgebouw plan 1e

| Beschrijving | Type | Actie |
|---|---|---|
| 5. Onderdak type: geen | Advies | - |

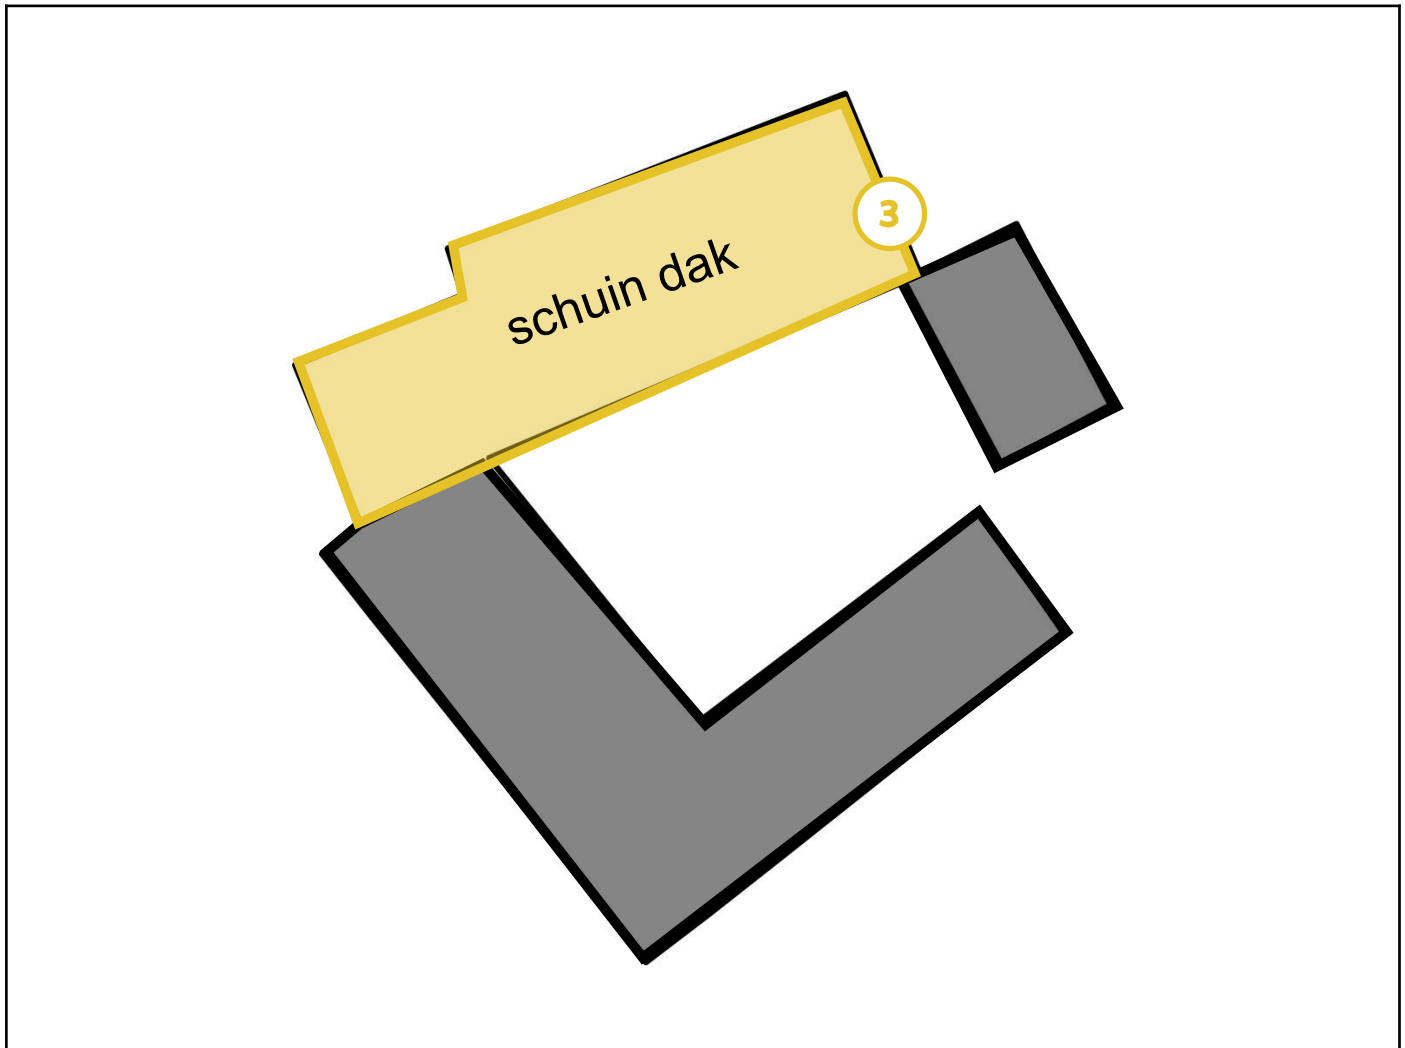
## Plan 1.3: Hoofdgebouw plan dak

| Beschrijving | Type | Actie |
|---|---|---|
| 3. menuiserie onderdak | Asbestmateriaal | Zorgvuldig beheren |
