# Asbestinventarisat attest

Hoendergaarsen 29, 2370 Arendonk

Attestnummer : 20250831-000160.000

**Niet-asbestveilig**

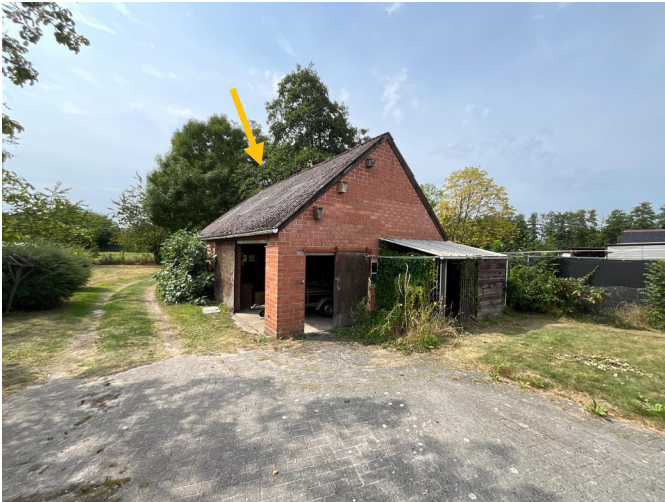
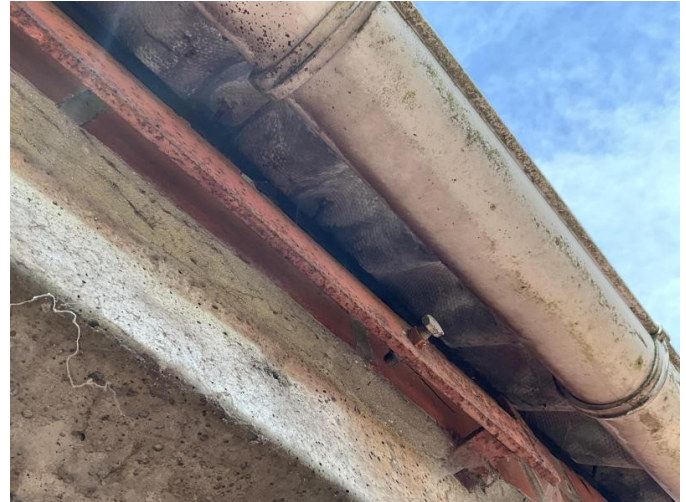
# Fiche 1: Golfplaten visueel vastgesteld (zonder staal) schuur

Asbestmateriaal

- Eenvoudige handelingen: mag via doe-het-zelf of door werknemer(s) met opleidingsattest eenvoudige handelingen  
EH via doe-het-zelf Standaard dragen van de nodige wegwerp beschermingsmiddelen FFP 3 masker , handschoenen en tyvec CAT III type 5-6 , afwasbaar schoeisel Indien mogelijk de ondervloer afdekken , golfplaten voorzichtig verwijderen, extra fixeren, niet breken , niet gooien, onmiddellijk dubbel verpakken , luchtdicht afsluiten of voorzichtig in container met asbest bag plaatsen. Voldoende benevelen/bevochtigen tijdens de duur van de werken. Indien golfplaten in slechte staat zijn en kans bestaat op breken : Eenvoudige handeling opgeleid personeel , alle werknemer(s) moeten wel beschikken over een opleidingsattest

Mag en wil uzelf verwijderen: Zorg er dan voor dat: -u zich vooraf goed informeert op [www.asbestinfo.be](http://www.asbestinfo.be) -u zich beschermt met een FFP3 mondmasker, wegwerphandschoenen, wegwerpoverall Cat III type 5-6, afspoelbaar schoeisel -er geen minderjarigen of derden aanwezig zijn -u beschikt over PE-folie en zakken om loskomende deeltjes en het afval op te vangen en te verpakken -u beschikt over een vernevelaar (water) of fixeermiddel om het abestmateriaal te bevochtigen tijdens de volledige duur van de werken -u weet hoe u asbestmateriaal veilig kan demonteren zonder stof of breuken -u beschikt over natte doeken om eventuele resten en stof weg te nemen

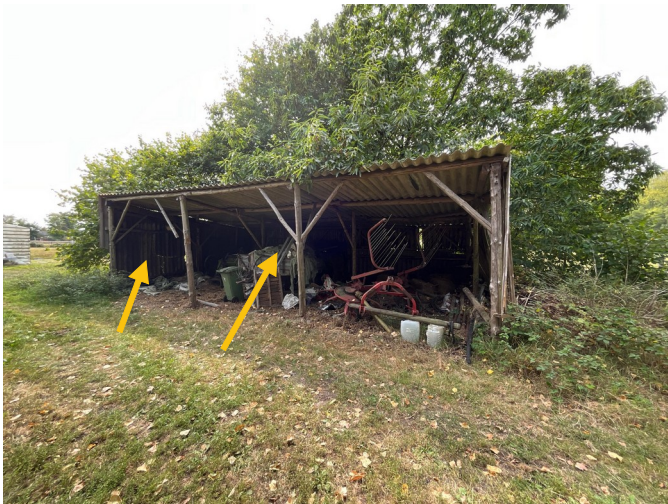
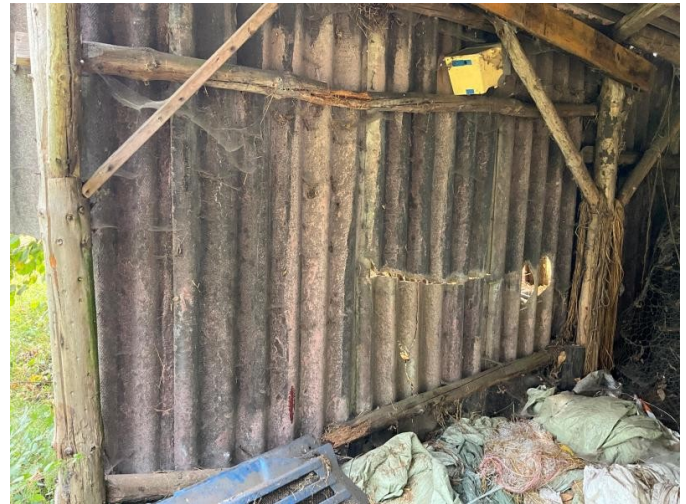
## Fiche 2: Golfplaten wanden visueel vastgesteld (zonder staal) open schuur

Asbestmateriaal

- Eenvoudige handelingen: mag via doe-het-zelf of door werknemer(s) met opleidingsattest eenvoudige handelingen  
EH via doe-het zelf Standaard dragen van de nodige wegwerp beschermingsmiddelen FFP 3 masker , handschoenen en tyvec CAT III type 5-6 , afwasbaar schoeisel Indien mogelijk de ondervloer afdekken , golfplaten voorzichtig verwijderen, extra fixeren, niet breken , niet gooien, onmiddellijk dubbel verpakken , luchtdicht afsluiten of voorzichtig in container met asbest bag plaatsen. Voldoende benevelen/bevochtigen tijdens de duur van de werken. Indien golfplaten in slechte staat zijn en kans bestaat op breken : Eenvoudige handeling opgeleid personeel , alle werknemer(s) moeten wel beschikken over een opleidingsattest

Mag en wil uzelf verwijderen: Zorg er dan voor dat: -u zich vooraf goed informeert op [www.asbestinfo.be](http://www.asbestinfo.be) -u zich beschermt met een FFP3 mondmasker, wegwerphandschoenen, wegwerpoverall Cat III type 5-6, afspoelbaar schoeisel -er geen minderjarigen of derden aanwezig zijn -u beschikt over PE-folie en zakken om loskomende deeltjes en het afval op te vangen en te verpakken -u beschikt over een vernevelaar (water) of fixeermiddel om het abestmateriaal te bevochtigen tijdens de volledige duur van de werken -u weet hoe u asbestmateriaal veilig kan demonteren zonder stof of breuken -u beschikt over natte doeken om eventuele resten en stof weg te nemen

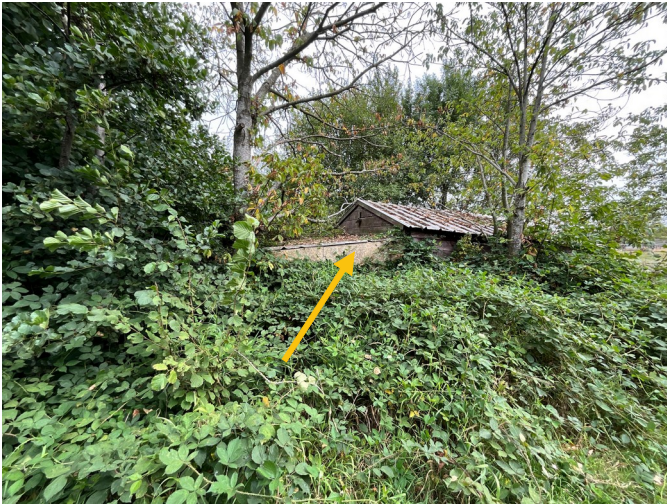
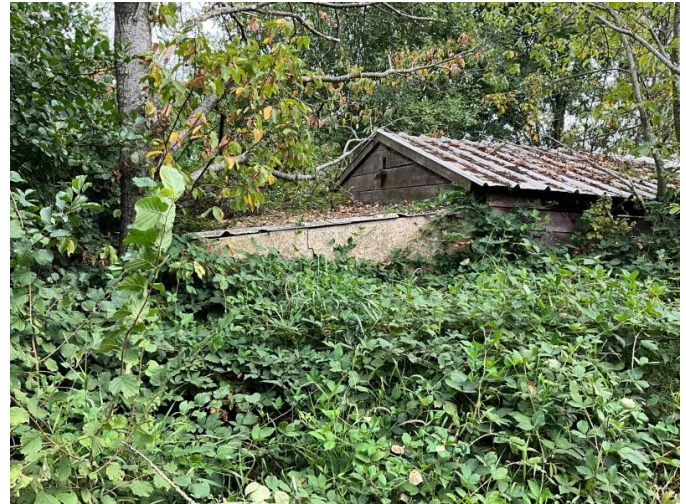
| Opmerking | <p>Op het dak is een schouwbus aanwezig.</p> <p>De vermelde oppervlaktes, diktes en volumes betreffen een beredeneerde schatting. Er worden geen rechten verleend aan deze oppervlaktes/diktes/volumes.</p> |

Indien mogelijk de ondervloer afdekken , voorzichtig verwijderen, extra fixeren, niet breken , niet gooien, onmiddellijk verpakken of voorzichtig in container met asbest bag plaatsen. Voldoende benevelen/bevochtigen tijdens de duur van de werken. Indien platen in slechte staat zijn en kans bestaat op breken : Eenvoudige handeling opgeleid personeel , alle werknemer(s) moeten wel beschikken over een opleidingsattest eenvoudige handelingen 8u

- u zich vooraf goed informeert op [www.asbestinfo.be](http://www.asbestinfo.be)
- u zich beschermt met een FFP3 mondmasker, wegwerphandschoenen, wegwerpoveral Cat III type 5-6, afspoelbaar schoeisel
- er geen minderjarigen of derden aanwezig zijn
- u beschikt over PE-folie en zakken om loskomende deeltjes en het afval op te vangen en te verpakken
- u beschikt over een vernevelaar (water) of fixeermiddel om het asbestmateriaal te bevochtigen tijdens de volledige duur van de werken
- u weet hoe u asbestmateriaal veilig kan demonteren zonder stof of breuken
- u beschikt over natte doeken om eventuele resten en stof weg te nemen

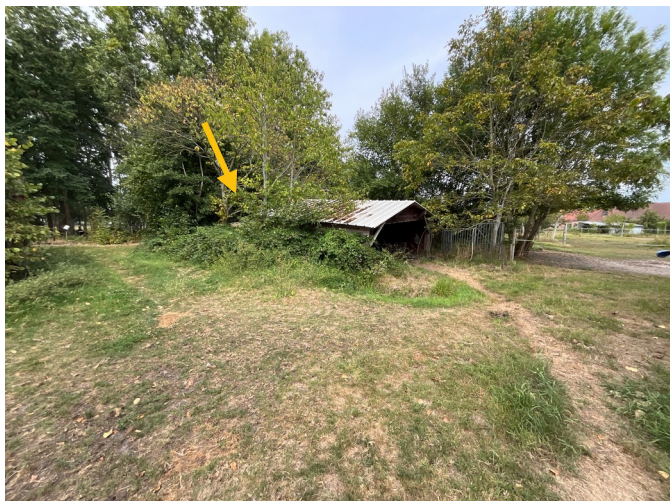
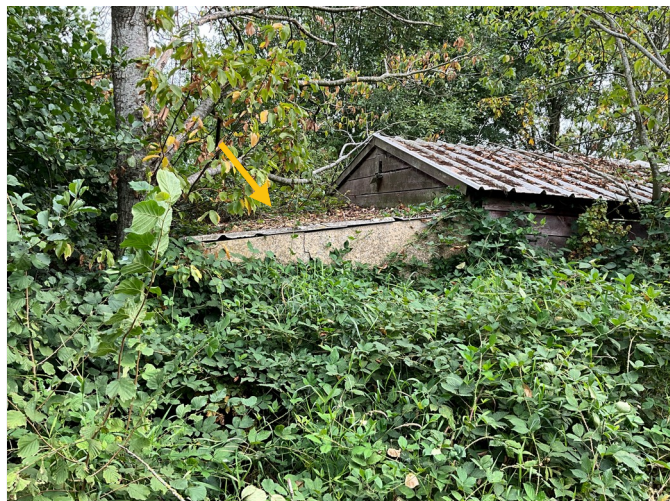
## Fiche 6: Golfplaten visueel vastgesteld (zonder staal) stal 2

Asbestmateriaal

- Eenvoudige handelingen: mag via doe-het-zelf of door werknemer(s) met opleidingsattest eenvoudige handelingen  
EH via doe-het zelf Standaard dragen van de nodige wegwerp beschermingsmiddelen FFP 3 masker , handschoenen en tyvec CAT III type 5-6 , afwasbaar schoeisel Indien mogelijk de ondervloer afdekken , golfplaten voorzichtig verwijderen, extra fixeren, niet breken , niet gooien, onmiddellijk dubbel verpakken , luchtdicht afsluiten of voorzichtig in container met asbest bag plaatsen. Voldoende benevelen/bevochtigen tijdens de duur van de werken. Indien golfplaten in slechte staat zijn en kans bestaat op breken : Eenvoudige handeling opgeleid personeel , alle werknemer(s) moeten wel beschikken over een opleidingsattest

Mag en wil uzelf verwijderen: Zorg er dan voor dat: -u zich vooraf goed informeert op [www.asbestinfo.be](http://www.asbestinfo.be) -u zich beschermt met een FFP3 mondmasker, wegwerphandschoenen, wegwerpoverall Cat III type 5-6, afspoelbaar schoeisel -er geen minderjarigen of derden aanwezig zijn -u beschikt over PE-folie en zakken om loskomende deeltjes en het afval op te vangen en te verpakken -u beschikt over een vernevelaar (water) of fixeermiddel om het abestmateriaal te bevochtigen tijdens de volledige duur van de werken -u weet hoe u asbestmateriaal veilig kan demonteren zonder stof of breuken -u beschikt over natte doeken om eventuele resten en stof weg te nemen

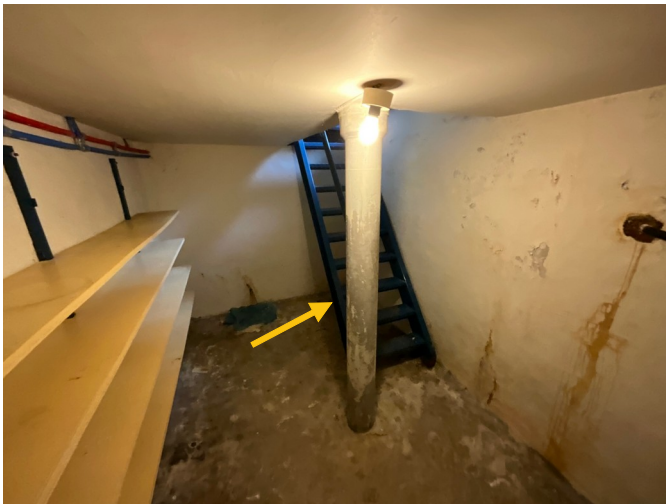
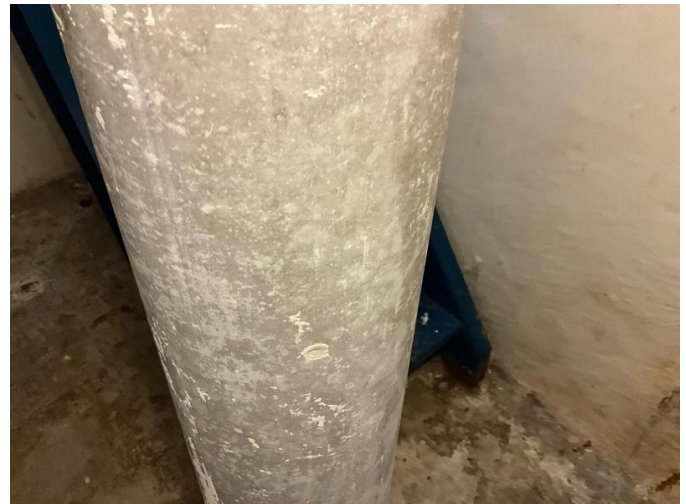
| Opmerking | <p>De opgegeven volumes betreffen een beredeneerde schatting, er worden geen rechten toegekend aan deze schatting.</p> <p>De materialen zijn visueel herkend als asbest verdacht.</p> |

De buis kan voorzichtig losgebeiteld worden , extra bevochtigen om stof te voorkomen Standaard dragen van de nodige wegwerp beschermingsmiddelen FFP 3 masker , handschoenen en tyvec CAT III type 5-6 , afwasbaar schoeisel Bij de gemeente/containerpark afsluitzakken halen om dubbel in te pakken , sluit luchtdicht af en breng naar het plaatselijk containerpark als hechtgebonden asbestafval. Voor hechtgebonden toepassingen: Bij verwijdering door doe-het-zelf moet men dit afval dubbel en luchtdicht verpakt aandienen bij het gemeentelijk recyclagepark. Men raadpleegt best op voorhand de voorwaarden van het recyclagepark. Zie ook link Zie <https://ovam.vlaanderen.be/wie-mag-wat-verwijderen> <https://ovam.vlaanderen.be/voorzorgsmaatregelen-bij-asbestverwijdering>

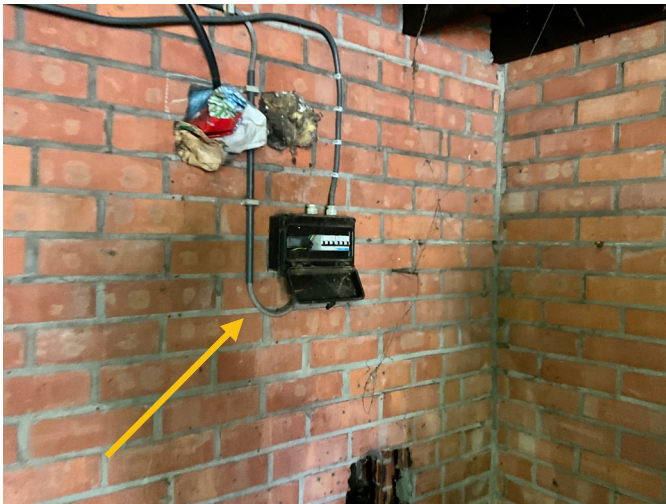
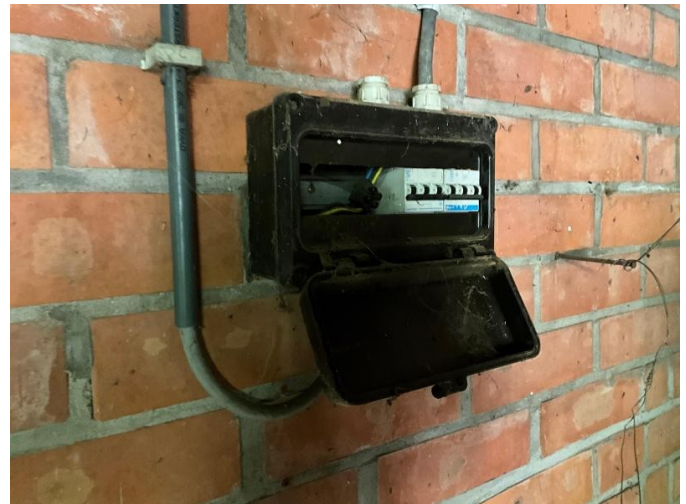
| Opmerking | De vermelde oppervlaktes, diktes, gewichten en volum es betreffen een beredeneerde schatting. Er worden geen rechten verleend aan deze oppervlaktes/diktes/volumes. |

- Eenvoudige handelingen: mag via doe-het-zelf of door werknemer(s) met opleidingsattest eenvoudige handelingen  
Schakelaars, stopcontacten en andere gelijkaardige toepassingen kunnen eenvoudig losgeschroefd worden --> EH doe-het-zelf. Afgesloten of verzegelde kast --> EH opgeleid technieker personeel 8u basisopleiding asbest. Voor elektrische infrastructuur en uitrusting dient u vooraleer men deze toepassing gaat bevochtigen de elektriciteit af te sluiten (zoniet elektrocutie-/brandgevaar). standaard dragen van de nodige wegwerp beschermingsmiddelen FFP 3 masker , handschoenen en tyvec CAT III type 5-6 , afspoelbaar schoeisel Losschroeven en dubbel verpakken in plastic , sluit luchtdicht af en breng dit als hechtgebonden afval naar een plaatselijk containerpark. Voor hechtgebonden toepassingen: Bij verwijdering door doe-het-zelf moet men dit afval dubbel en luchtdicht verpakt afdienen bij het gemeentelijk recyclagepark. Men raadpleegt best op voorhand de voorwaarden van het recyclagepark.

-u beschikt over een vernevelaar (water) of fixeermiddel om het asbestmateriaal te bevochtigen tijdens de volledige duur van de werken

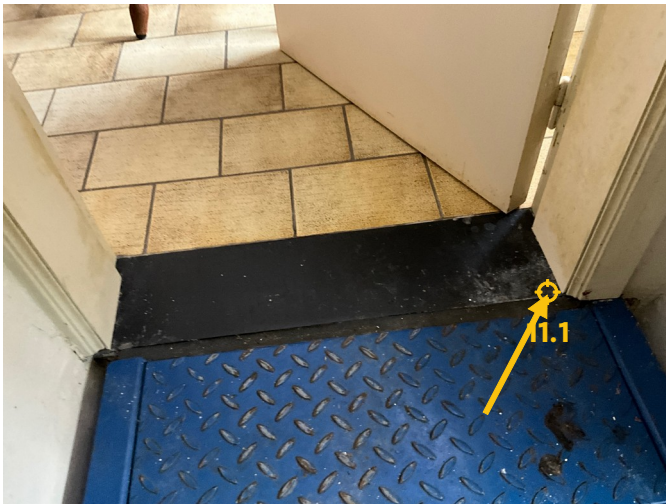
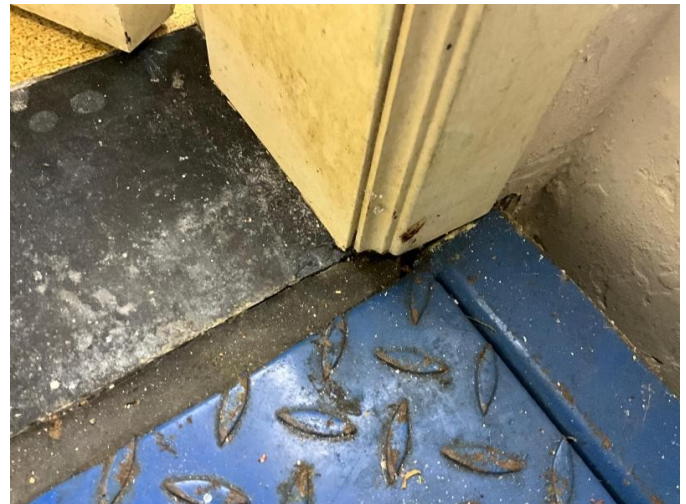
| Opmerking | <p>Het is moeilijk te bepalen of de bakeliettoepassingen in de woning ook effectief asbesthoudend zijn (het kan ook gaan om de asbestvrije variant).</p> <p>Er werd geen monster genomen oww beschadiging aan een elektrisch gerelateerde toepassing, extra controle bij verwijdering van het verdacht materiaal.</p> |

Het asbestmateriaal valt onder de mijlpaal van 2040.

- Eenvoudige handelingen: mag via doe-het-zelf of door werknemer(s) met opleidingsattest eenvoudige handelingen  
EH via doe-het zelf : De dorpels of tabletten kunnen voorzichtig losgebeiteld worden, zonder de toepassing zelf te breken , extra bevochtigen om stof te voorkomen Standaard dragen van de nodige wegwerp beschermingsmiddelen FFP 3 masker , handschoenen en tyvec CAT III type 5-6 , afwasbaar schoeisel Verpakken in dubbel plastic folie , sluit luchtdicht af en afvoeren naar het containerpark als hechtgebonden asbestafval. Voor hechtgebonden toepassingen: Bij verwijdering door doe-het-zelf moet men dit afval dubbel en luchtdicht verpakt aandielen bij het gemeentelijk recyclagepark. Men raadpleegt best op voorhand de voorwaarden van het recyclagepark. Zie ook link Zie <https://ovam.vlaanderen.be/wie-mag-wat-verwijderen> <https://ovam.vlaanderen.be/voorzorgsmaatregelen-bij-asbestverwijdering> <https://ovam.vlaanderen.be/asbestafval-afvoeren> Zie ook wetgevend kader (website van de OVAM en CODEX boek VI titel 3). <http://werk.belgie.be/sites/default/files/content/documents/Welzijn%20op%20het%20werk/Regelgeving/Codex%20boek%20VI%20titel%203%20Asbest.pdf> methodiek verwijderingsmethodes worden achteraan in het attest verder toegelicht Mag en wil uzelf verwijderen: Zorg er dan voor dat: -u zich

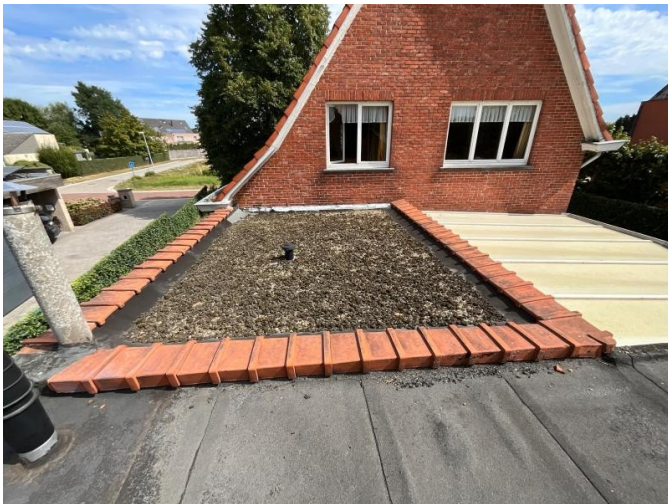
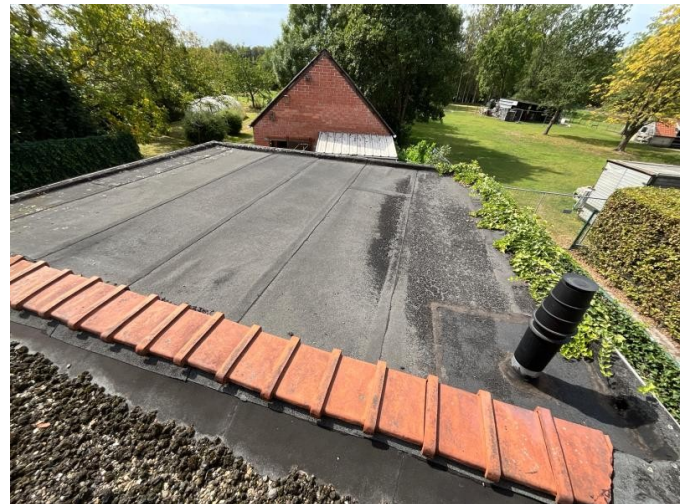
| Opmerking | <p>De vermelde oppervlaktes, diktes en volumes betreffen een beredeneerde schatting. Er worden geen rechten verleend aan deze oppervlaktes/diktes/volumes.</p> <p>Deze handeling is een steekproef, er is geen garantie dat het volledige dak met éénzelfde materiaal is opgebouwd. Dit kan enkel via destructief onderzoek vastgesteld worden.</p> |

Mag en wil uzelf verwijderen: Zorg er dan voor dat: -u zich vooraf goed informeert op [www.asbestinfo.be](http://www.asbestinfo.be) -u zich beschermt met een FFP3 mondkap, wegwerphandschoenen, wegwerpoveral Cat III type 5-6, afspoelbaar schoeisel -er geen minderjarigen of derden aanwezig zijn -u beschikt over PE-folie en zakken om loskomende deeltjes en het afval op te vangen en te verpakken -u beschikt over een vernevelaar (water) of fixeermiddel om het asbestmateriaal te bevochtigen tijdens de volledige duur van de werken -u weet hoe u asbestmateriaal veilig kan demonteren zonder stof of breuken -u beschikt over natte doeken om eventuele resten en stof weg te nemen

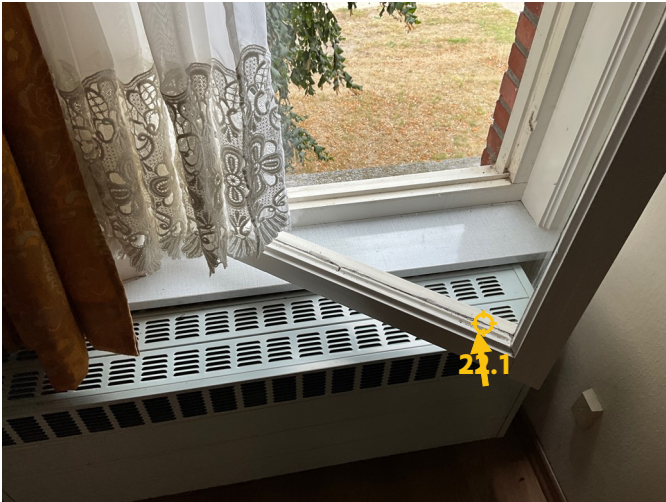
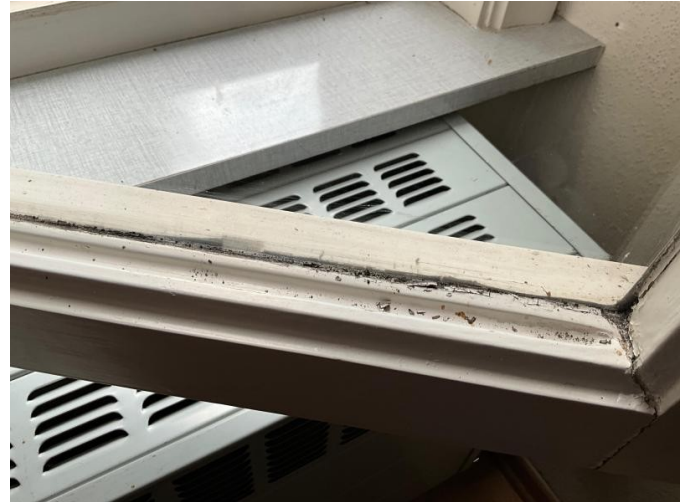
## Fiche 22: Kit kozijn-raam woning interieur (met staalname) houten raam

Geen asbest

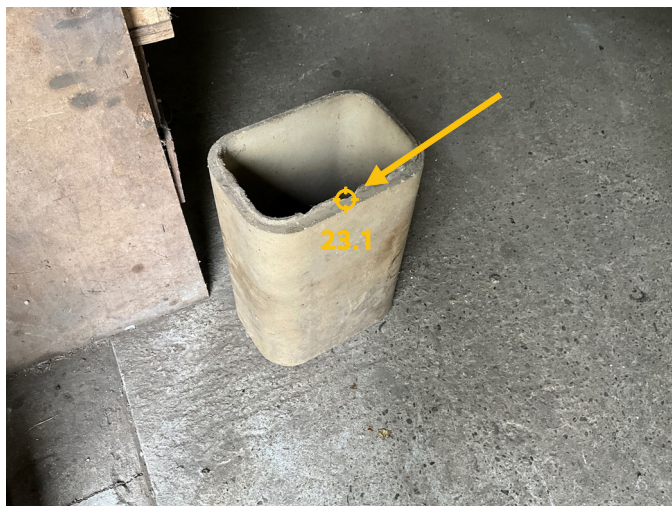
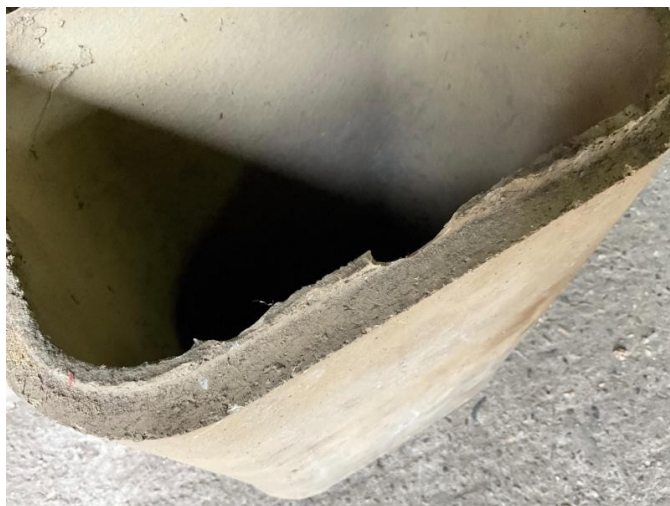
## Fiche 23: Afval

Geen asbest

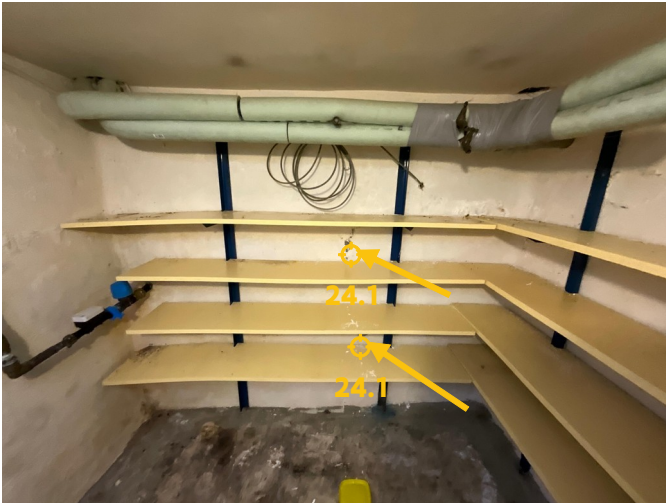
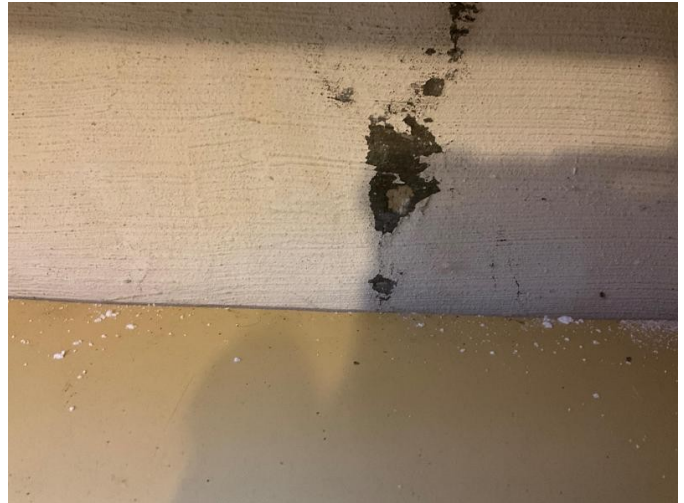
## Fiche 24: Crepi kelder (met staalname)

Geen asbest

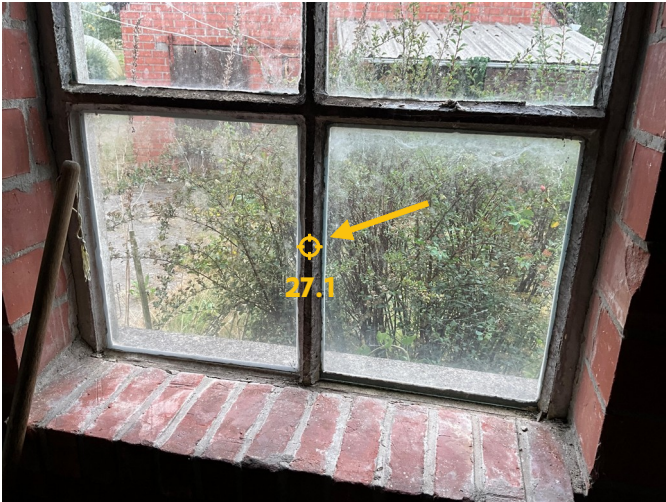
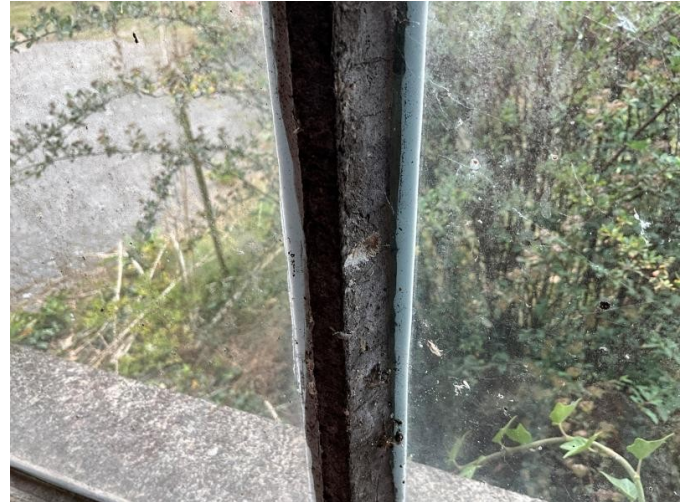
## Fiche 27: Kit kozijn-raam garage interieur (met staalname) metalen raam

Geen asbest

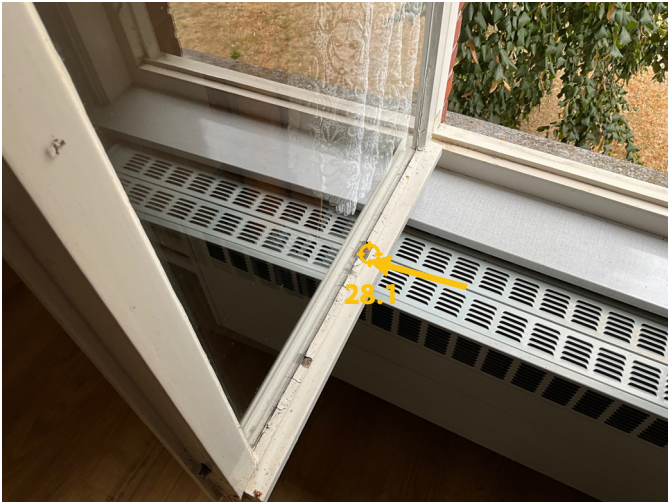
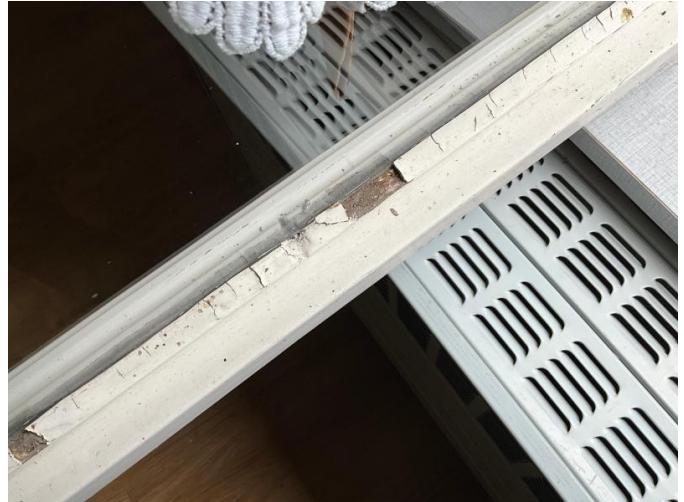
## Fiche 28: Kit kozijn-raam woning exterieur (met staalname) houten raam

Geen asbest
