# Asbestinventarisatetest

Neerstraat 2, 9636 Zwalm

Attestnummer : 20230531-000281.001

Uitgegeven op : 31.05.2023

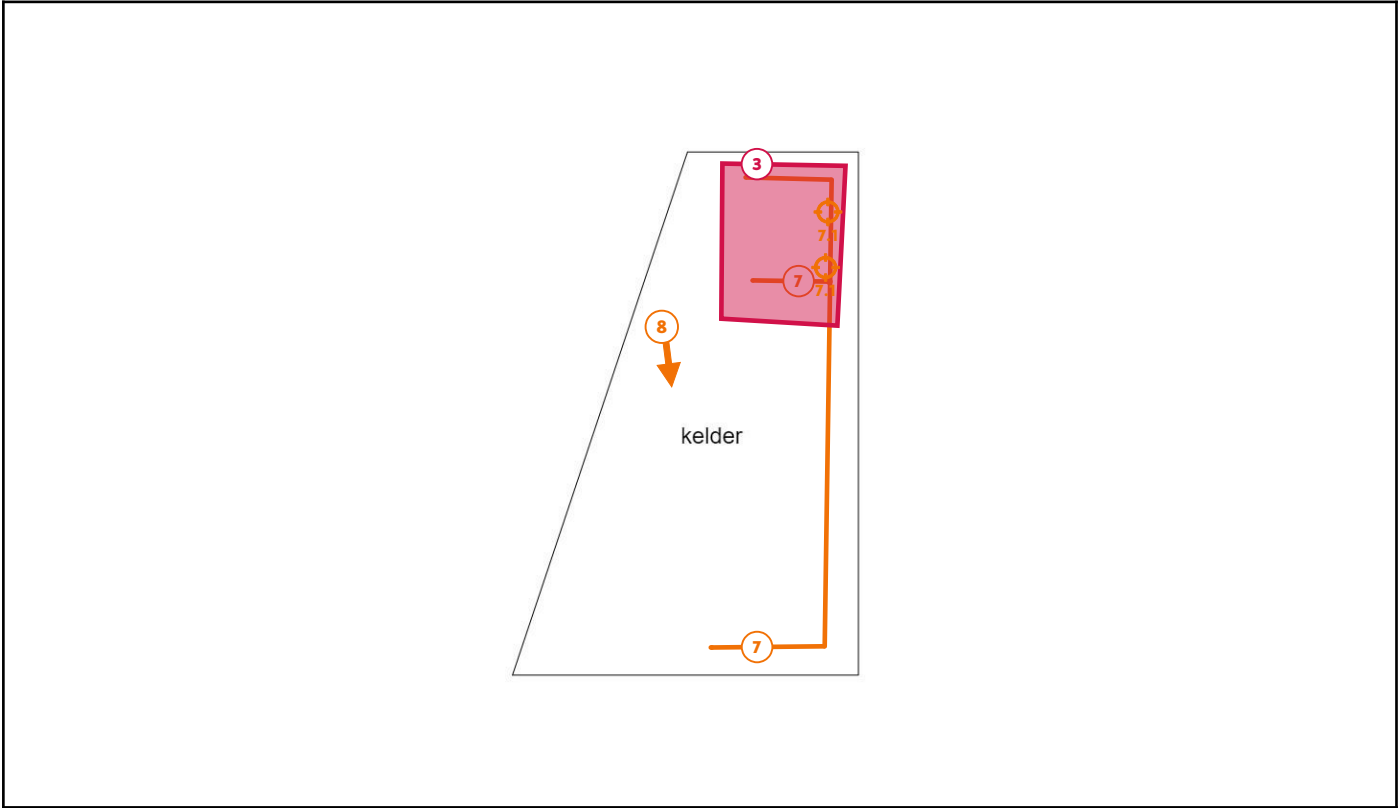
# Plan 1.1: Kelder

| Beschrijving | Type | Actie |
|---|---|---|
| 8. Kolombekisting | Asbestmateriaal | Verwijderen |

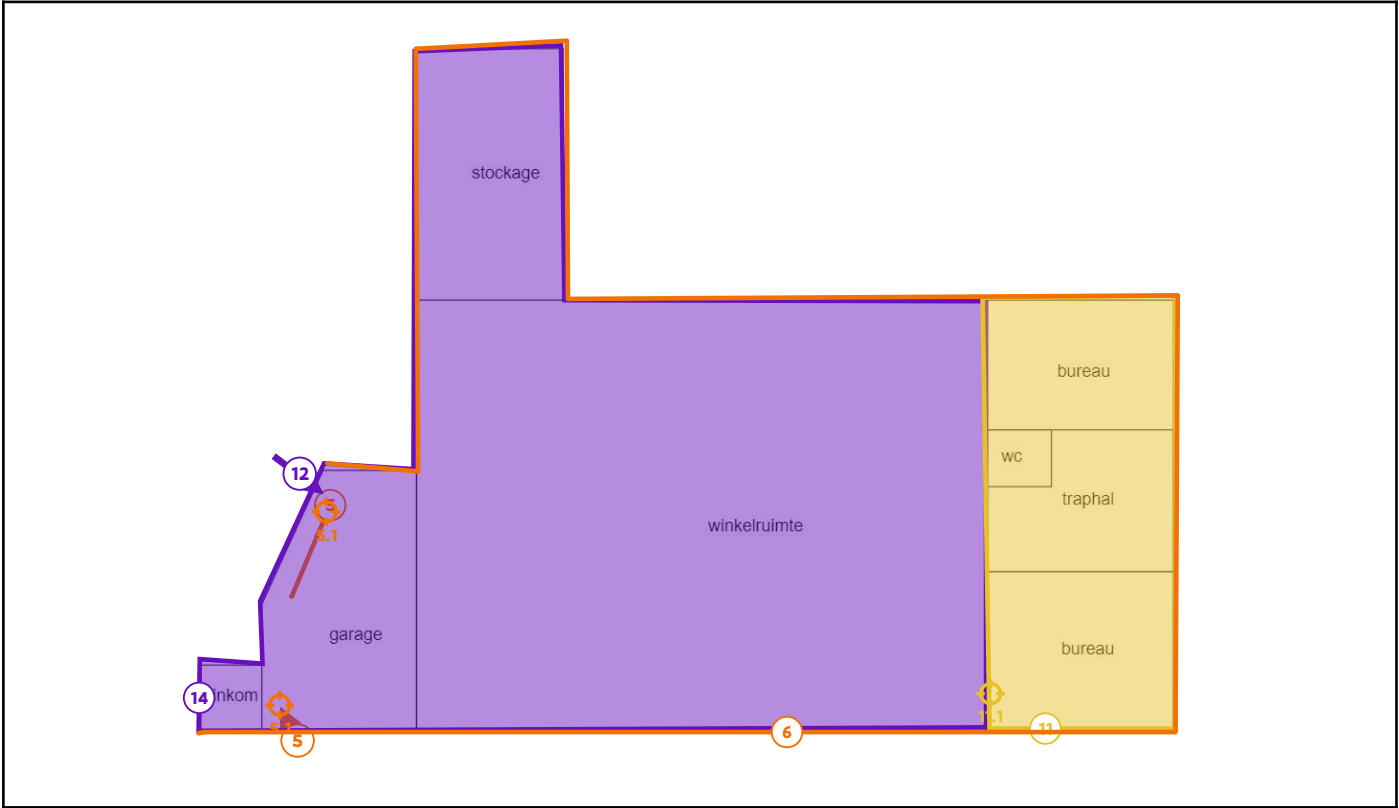
# Plan 1.2: Gelijkvloers

| Beschrijving | Type | Actie |
|---|---|---|
| 14. Wandpanelen en vals plafond gelijkvloers | Advies | - |

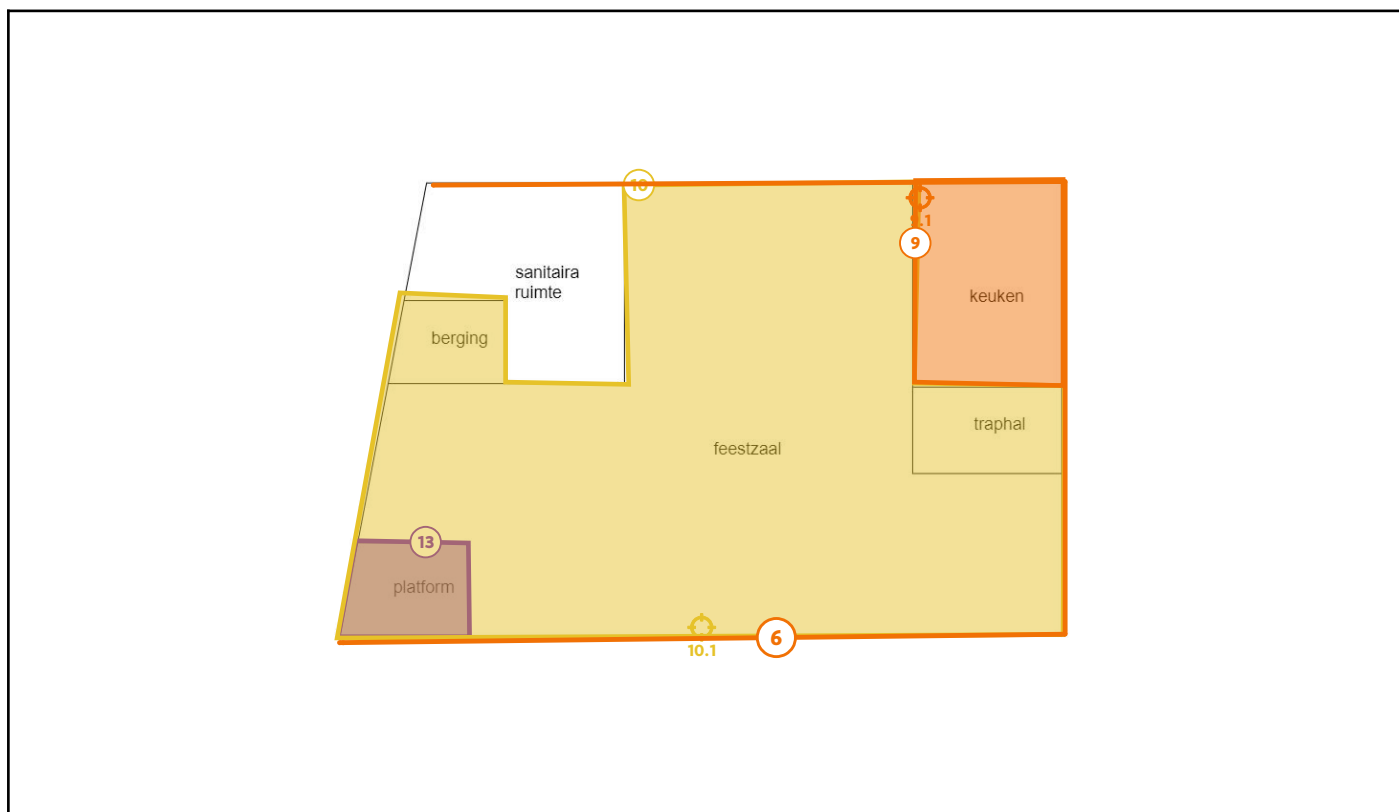
## Plan 1.3: Eerste verdieping

| Beschrijving | Type | Actie |
|---|---|---|
| 13. Kunstoftegels platform | Advies | - |

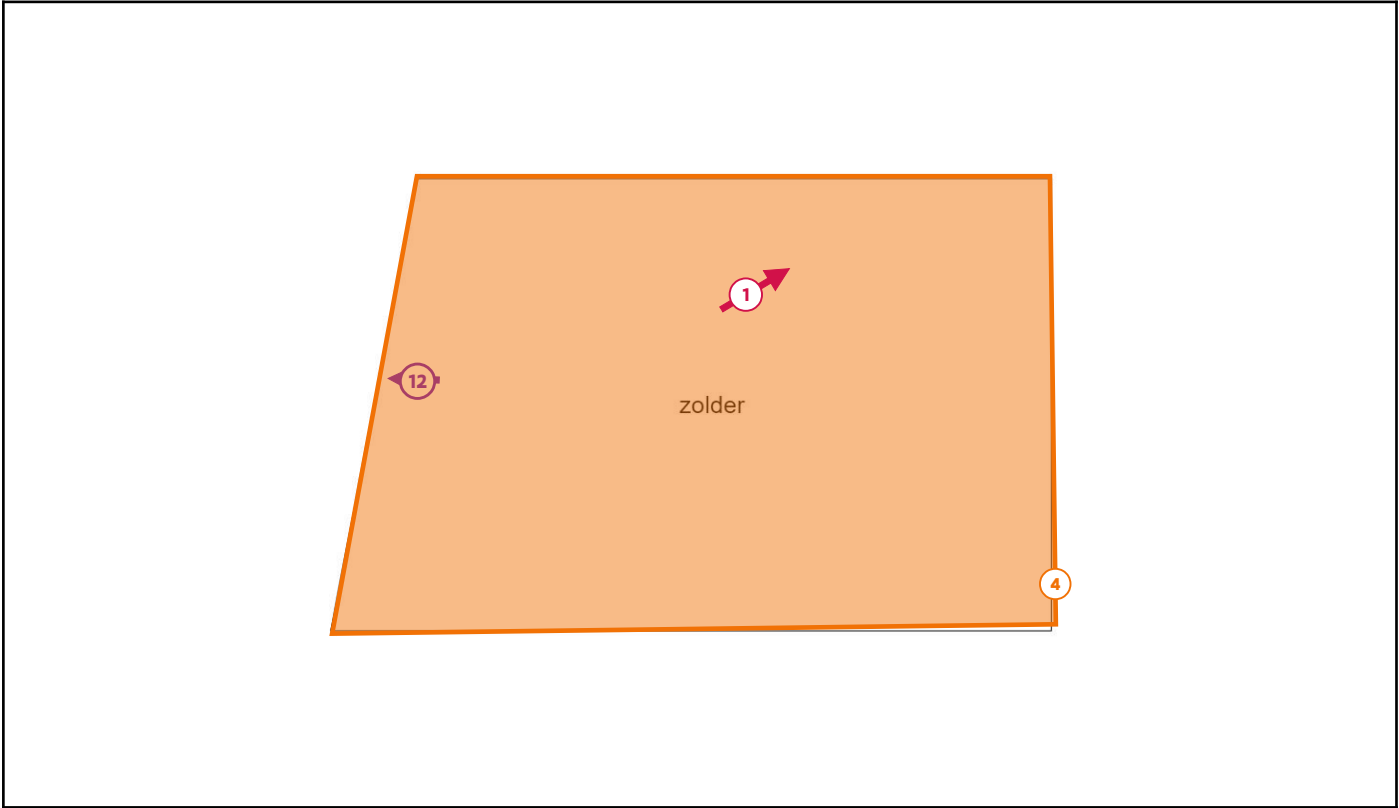
# Plan 1.4: Zolder

| Beschrijving | Type | Actie |
|---|---|---|
| 12. Bakeliet en electronica toepassingen | Advies | - |

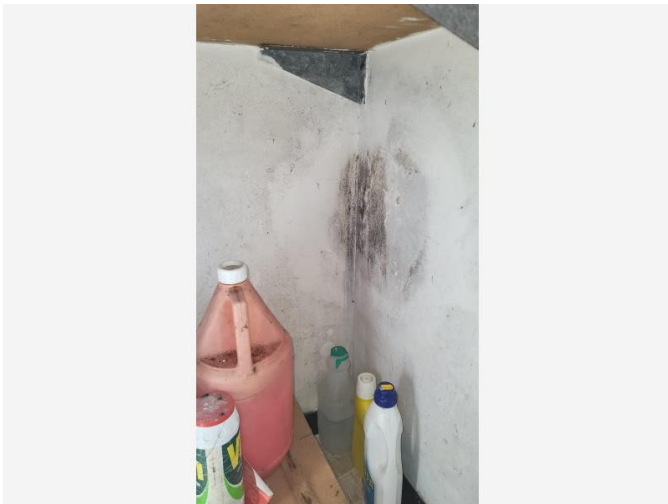
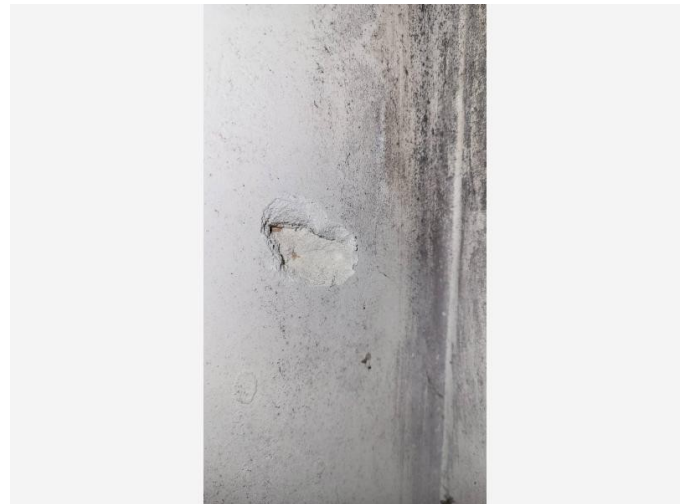
| Opmerking | Betreft een asbest kokerbekisting. In de koker werd beton gegoten. De koker zelf heeft geen stabiliteitsfunctie. |
