# Asbestinventarisatattest

Pastorijstraat 15, 3210 Lubbeek

Attestnummer : 20250907-000111.000

Uitgegeven op : 07.09.2025

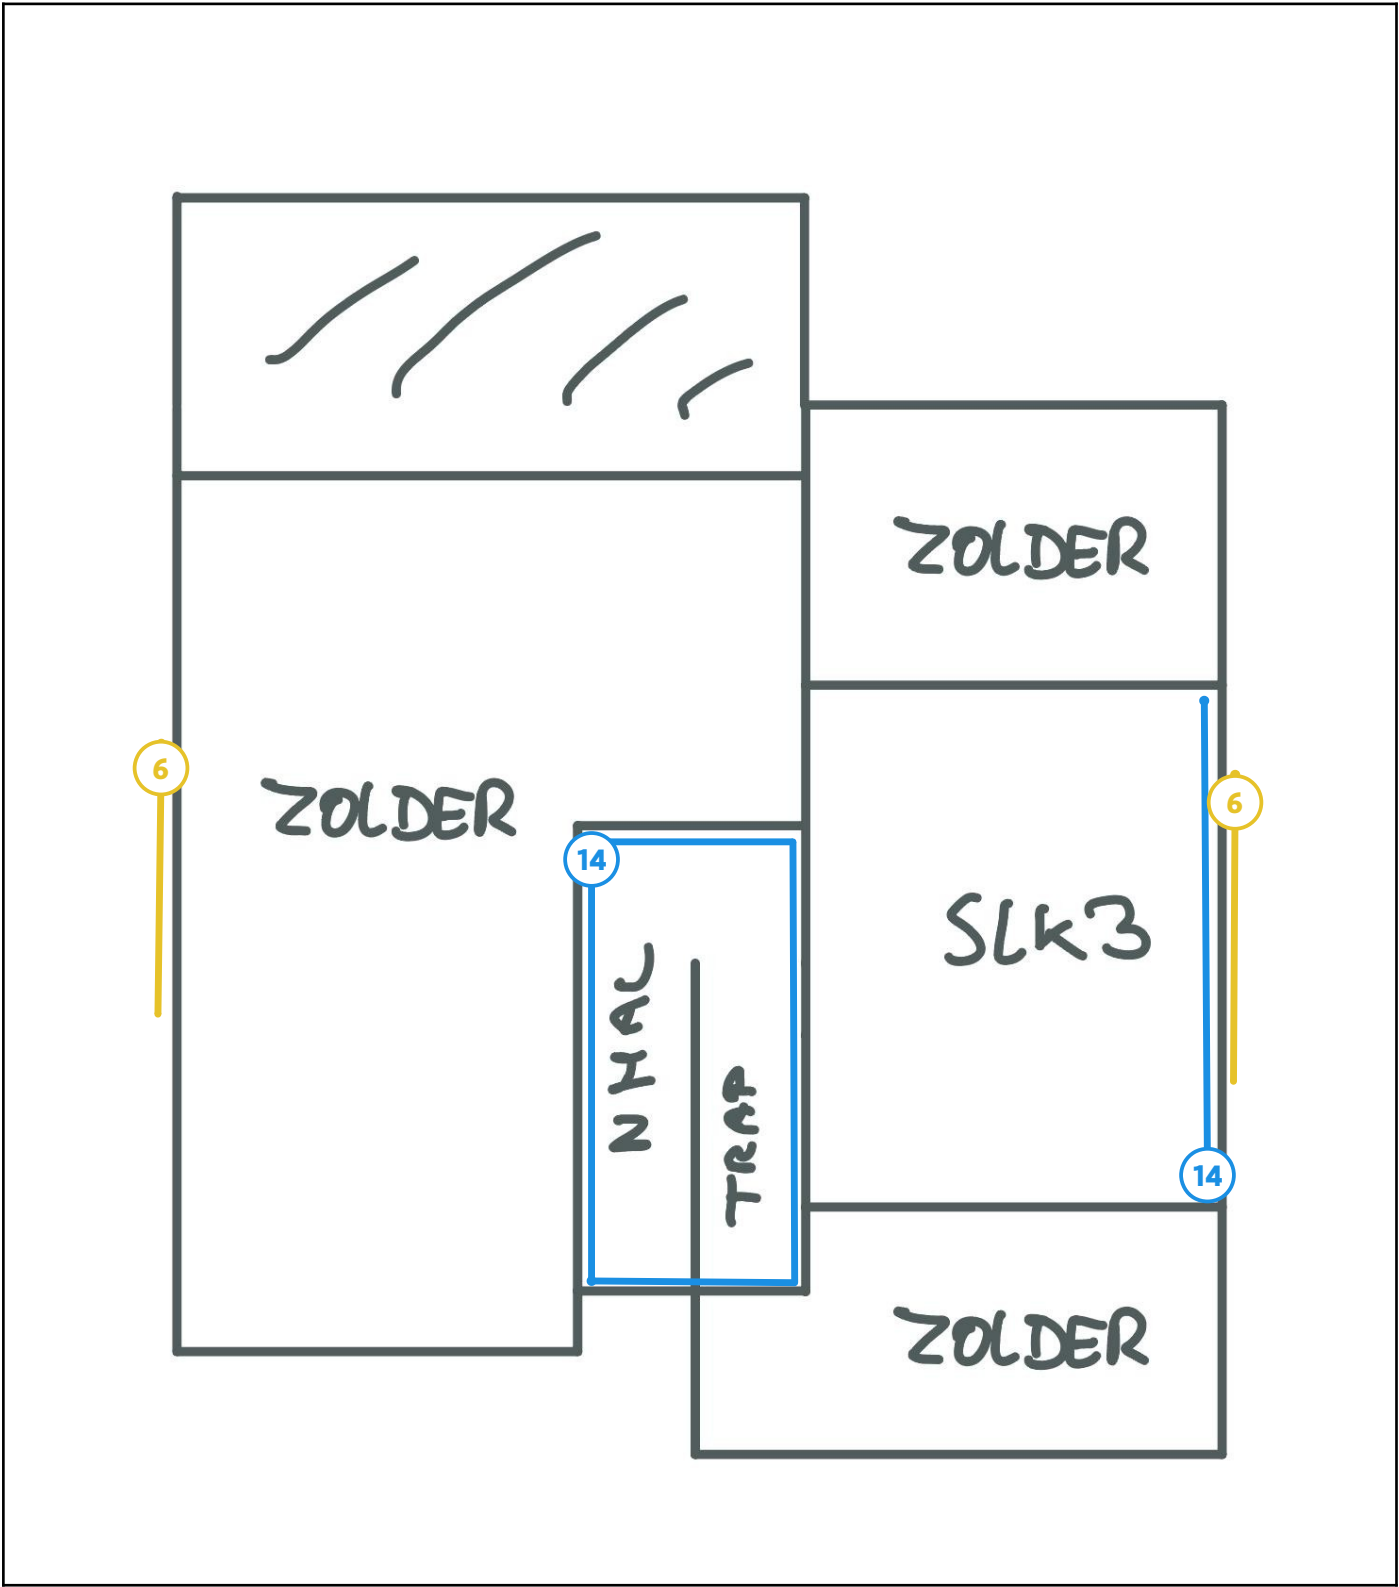
Plan 1.4: Gv+1 - wanden

| 14. Pleisterwerk muren | Geen asbest | - |

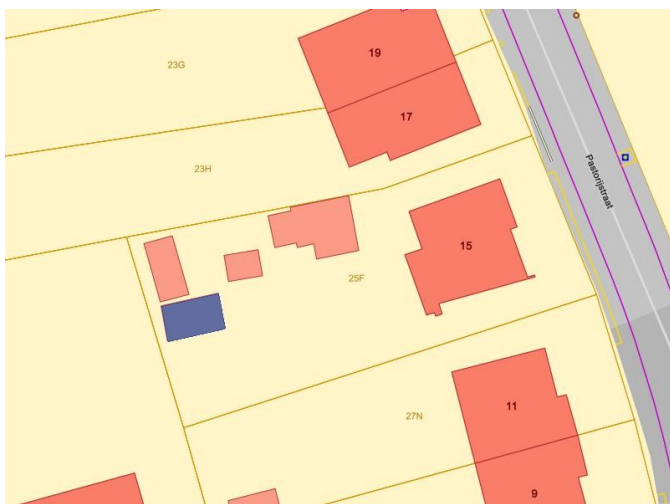
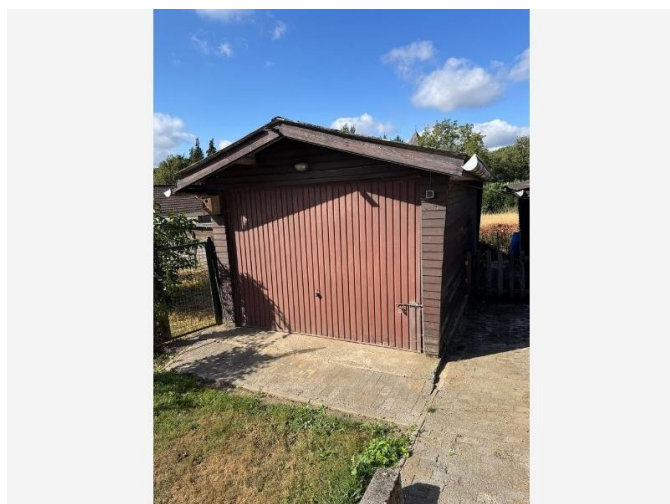
## Zone 4: Garage 2

- 1 Asbestmateriaal**
- 0 Beperkingen
- 0 Uitsluitingen
- 0 Roerende goederen
- 0 Puin, steenslag, (water)bodem
- 0 Adviezen
- 0 Geen asbest

| Beschrijving | Type | Actie |
|---|---|---|
| 1. Golfplaten dak (in contact met binnenomgeving) | Asbestmateriaal | Dringend verwijderen |

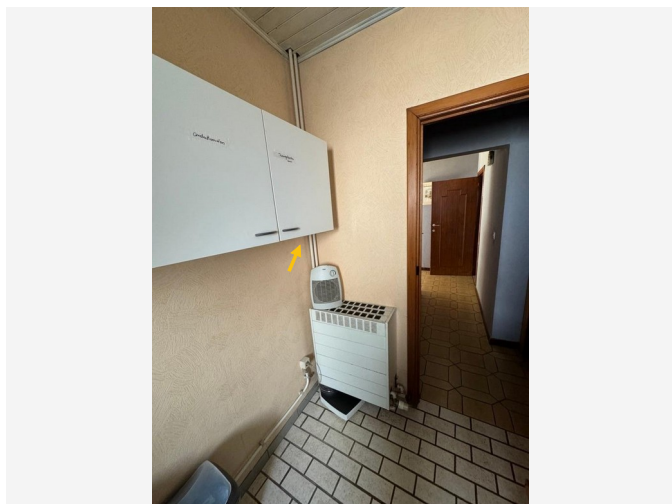
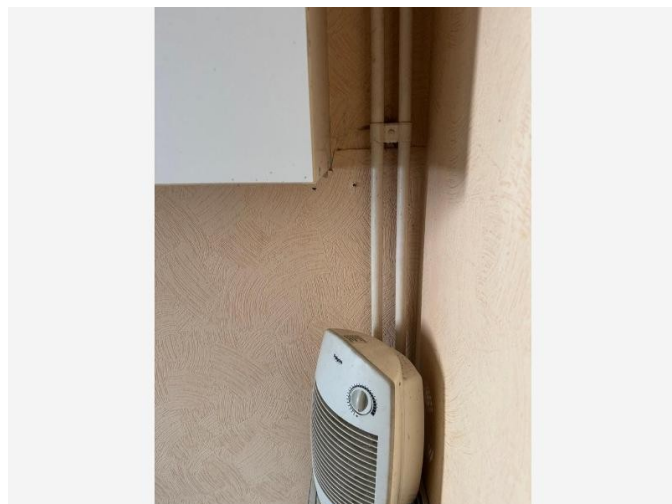
| Opmerking | <p>Bemonstering:</p> <ul style="list-style-type: none"> <li>- Individuele ruimte : SLK1, Living</li> <li>- Natte ruimte : Geen pleisterwerk</li> <li>- Trappenhal: GV</li> <li>- Stookruimte: Geen pleisterwerk</li> </ul> <p>Deze oppervlakte, volumes en gewichten zijn niet gemeten, maar geschat op basis van een benadering van het aanwezig pleisterwerk in alle plafonds (de opgegeven hoeveelheden mogen niet gebruikt worden als maatstaf van heffing).</p> |
