# Asbestinventarisatetest

Mechelsesteenweg 261/701, 2018 Antwerpen

Attestnummer : **20241025-000281.000**

Uitgegeven op : **25.10.2024**

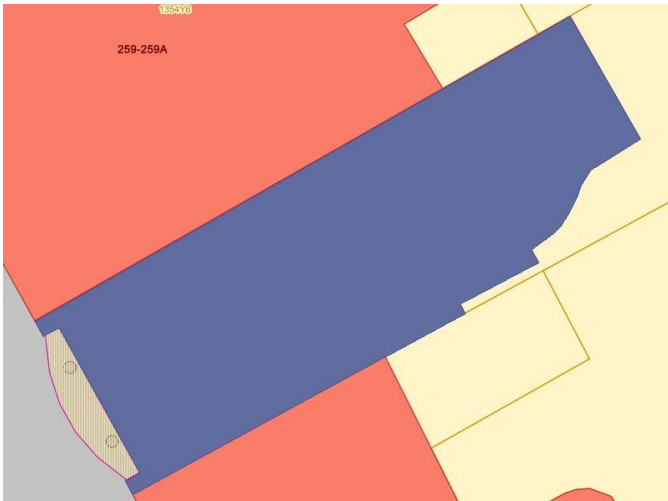
## Zone 1: Hoofdgebouw

Tijdens de inspectie vastgesteld:

- 0 Asbestmaterialen
- 0 Beperkingen
- 0 Uitsluitingen
- 0 Roerende goederen
- 0 Puin, steenslag, (water)bodem
- 2 Adviezen
- 2 Geen asbest
