# Asbestinventarisatattest

Klipgaardestraat 39, 3473 Kortenaken

Attestnummer : 20241224-000211.000

Uitgegeven op : 24.12.2024

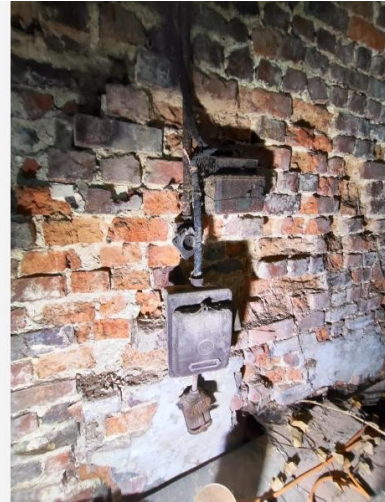
| Opmerking | <p>aantal stuks 21, de toepassingen zijn aanwezig op verschillende plaatsen in de bijgebouwen, loodsen en schuren</p> <p>Het is moeilijk te bepalen of de bakeliettoepassingen in de bijgebouwen ook effectief asbesthoudend zijn (het kan ook gaan om de asbestvrije variant).</p> <p>Er werd geen monster genomen omw beschadiging aan een elektrisch gerelateerde toepassing, extra controle bij verwijdering van het verdacht materiaal.</p> |

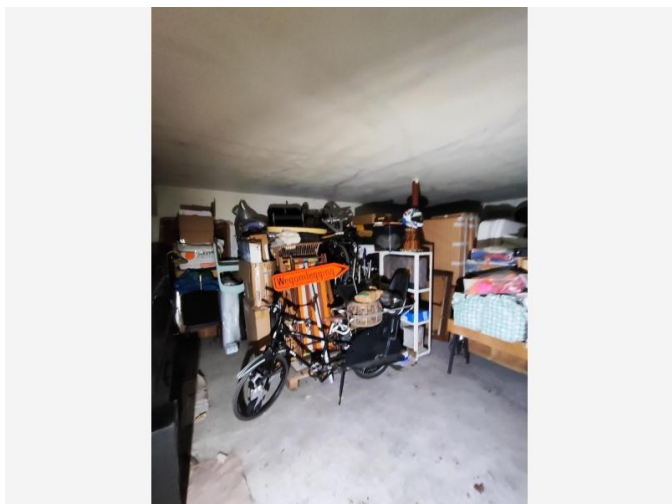
Situeringsfoto

**Reden:** Materiaal in opslag

**Uitleg van de asbestdeskundige:** Middellange termijnbeperking : Materialen/inboedel zijn in grote mate aanwezig. Vloer- en wanddelen konden niet volledig worden geïnspecteerd worden. Hierdoor zijn misschien verborgen asbestverdachte toepassingen aanwezig. De opdrachtgever blijkt redelijkerwijs niet in staat om het materiaal op korte termijn op te ruimen of te verwijderen. Het materiaal wordt pas verwijderd bij effectieve verhuis/verkoop. Termijn is onbekend.

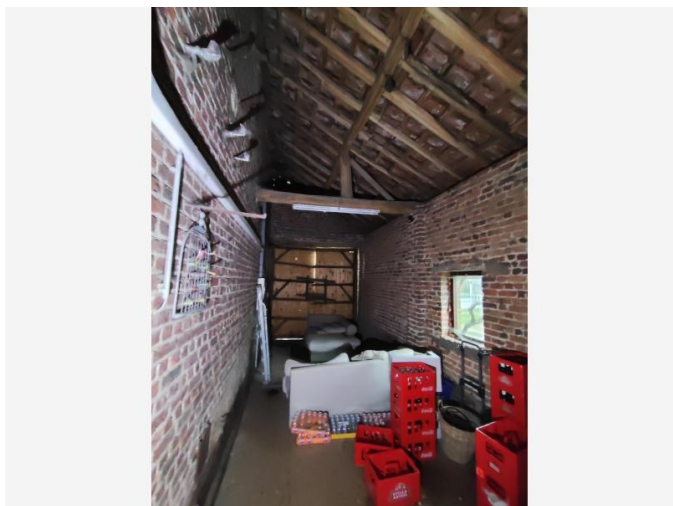
Vrije foto

Het onderdak van de garage aan de woning kon gecontroleerd worden langs de binnenkant van de garage, rechtstreeks zicht op de dakpannen.

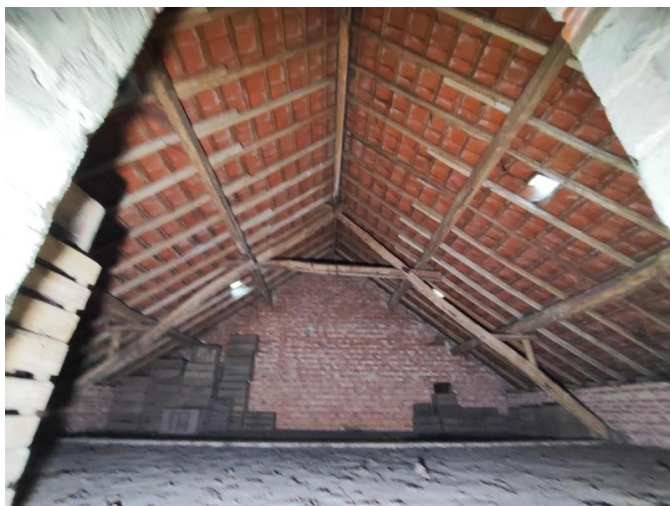
Vrije foto

Het onderdak van de schuur aan de loodsen kon gecontroleerd worden via een zolderluik, rechtstreeks zicht op de dakpannen.

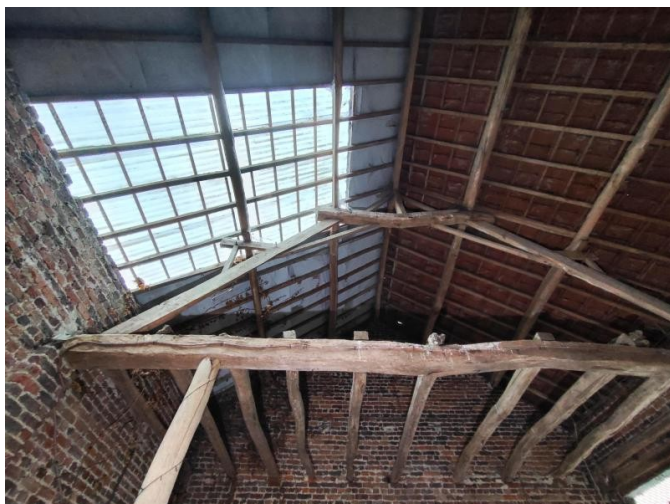
Vrije foto

Het onderdak van het bijgebouw achter de woning kon gecontroleerd worden aan de binnenkant, rechtstreeks zicht op de dakpannen, alsook heeft een deel van het onderdak witte folie steken.

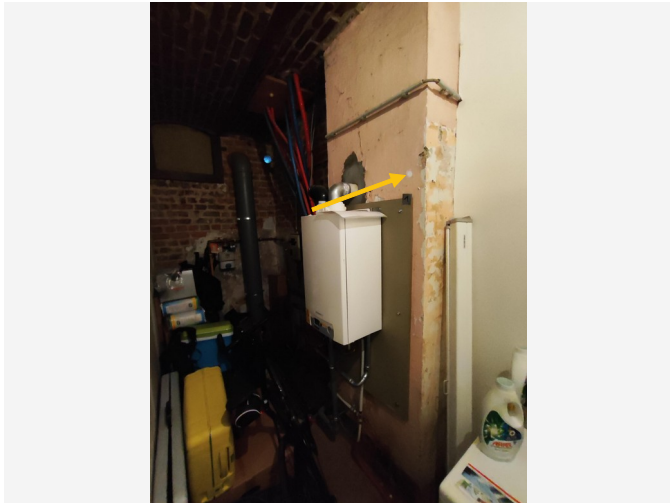
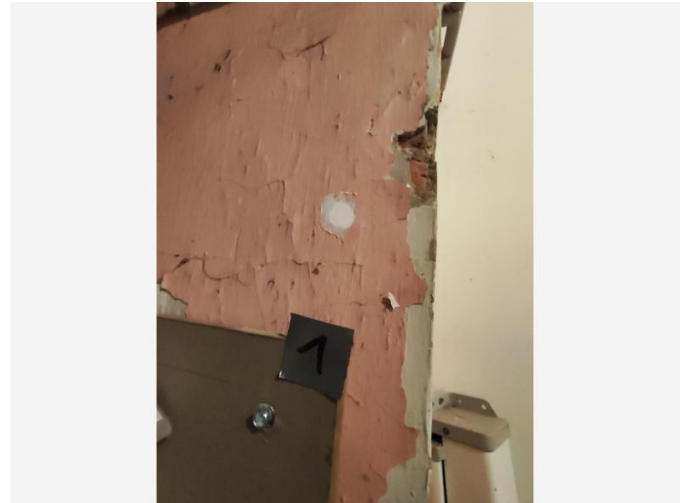
Geen asbest

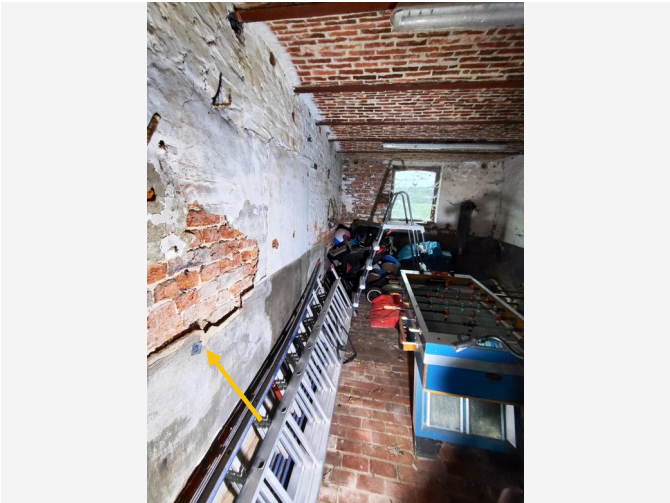
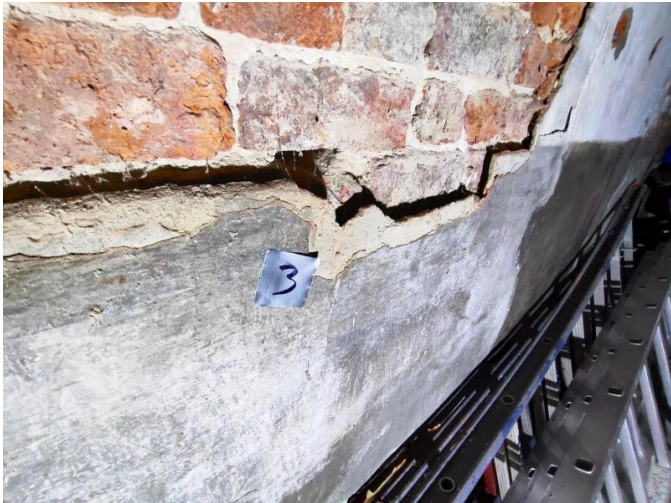
| Opmerking | <p>Volgens het inspectieprotocol is een monstername van het pleisterwerk / muurcementering verplicht om dit te identificeren als niet-asbesthoudend.</p> <p>De vermelde oppervlaktes en volumes betreffen een beredeneerde schatting. Er worden geen rechten verleend aan deze oppervlaktes/volumes. De dikte is een schatting die voorkomt uit de monsterplaatsen en is daarom niet altijd representatief.</p> |

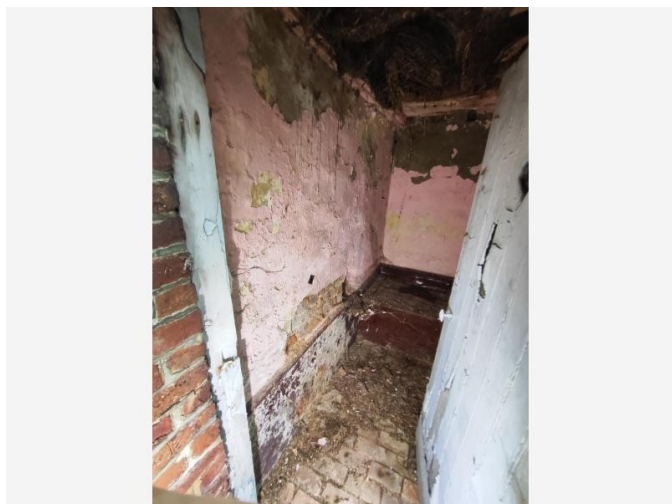
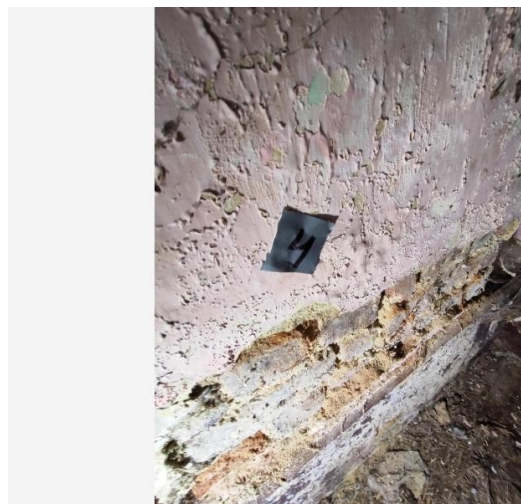
| Opmerking | <p>Volgens het inspectieprotocol is een monstername van de muurcementering verplicht om dit te identificeren als niet-asbesthoudend.</p> <p>De vermelde oppervlaktes en volumes betreffen een beredeneerde schatting. Er worden geen rechten verleend aan deze oppervlaktes/volumes. De dikte is een schatting die voorkomt uit de monsterplaatsen en is daarom niet altijd representatief.</p> |
