# Asbestinventarisatetest

Boterbloemlaan 67, 2980 Zoersel

Attestnummer : 20250217-000208.000

Uitgegeven op : 17.02.2025

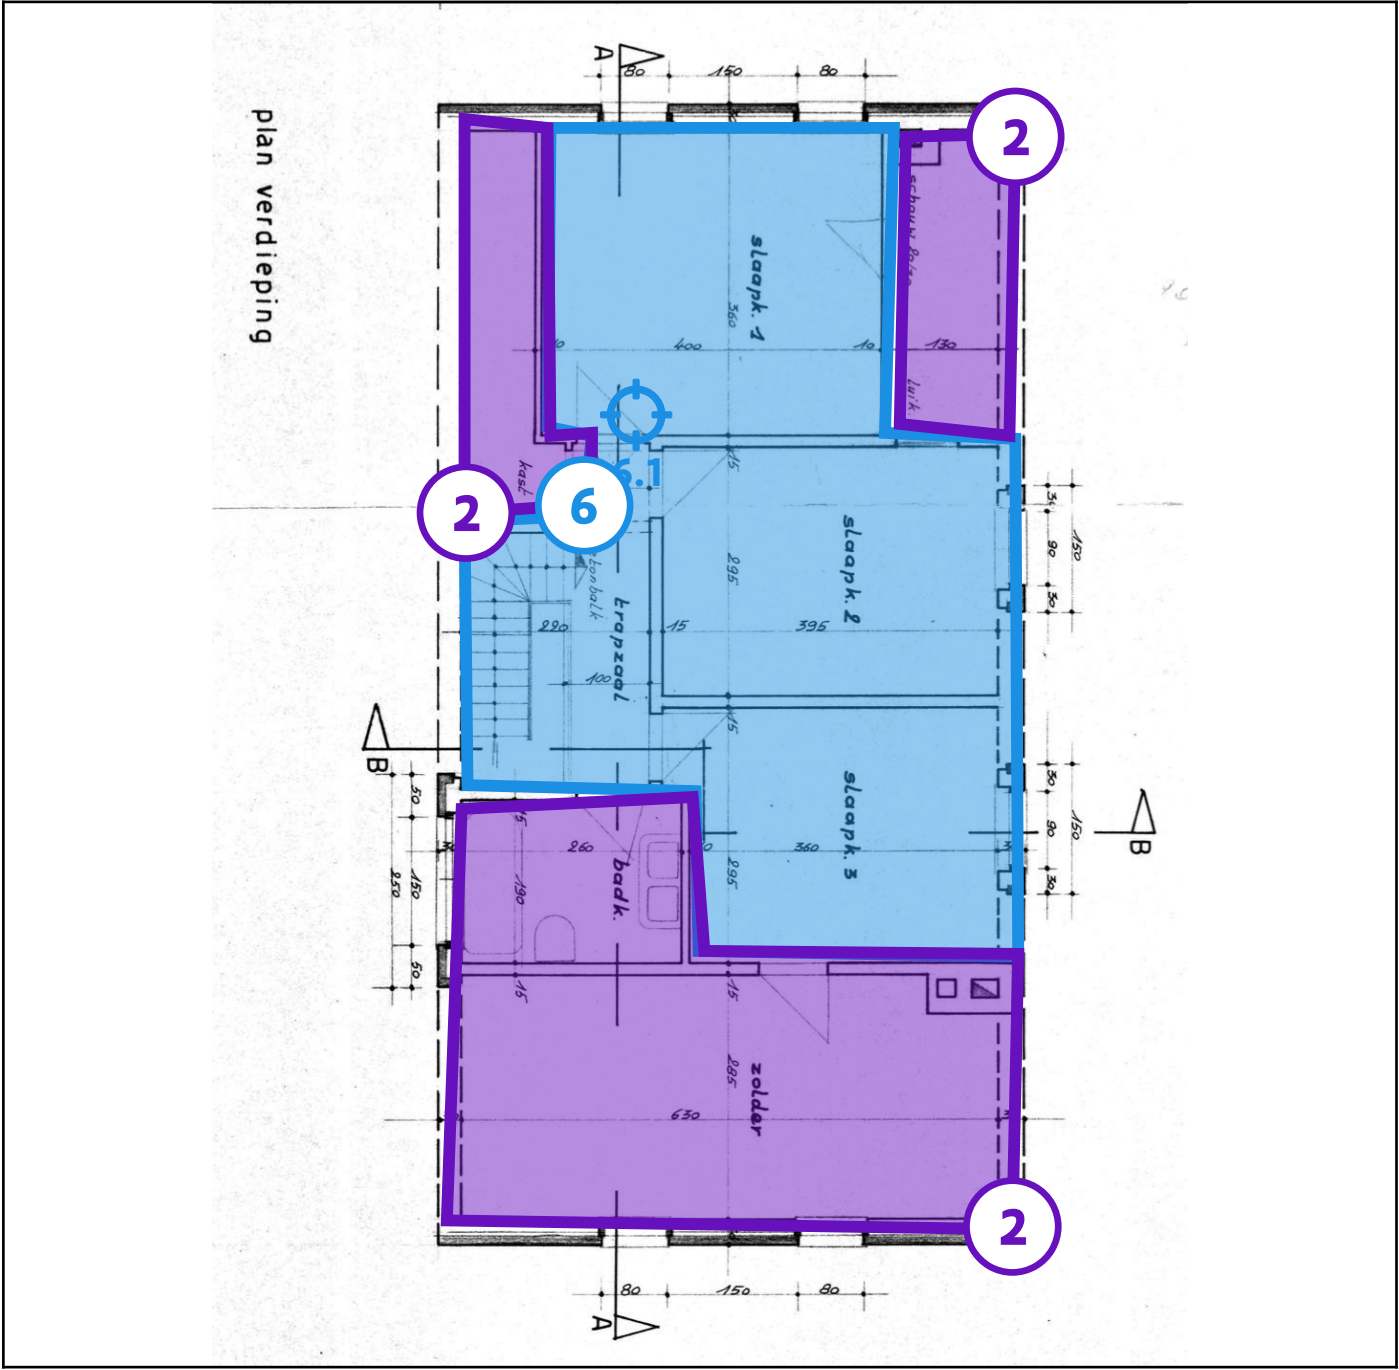
# Plan 1.4: Grondplan 1v

| Beschrijving | Type | Actie |
|---|---|---|
| 1. Dakbedekking leien | Asbestmateriaal | Verwijderen |
