# Asbestinventarisatetest

Dokter Maurice Timmermanslaan 25, 2170 Antwerpen

Attestnummer : 20240824-000071.001

Uitgegeven op : 24.08.2024

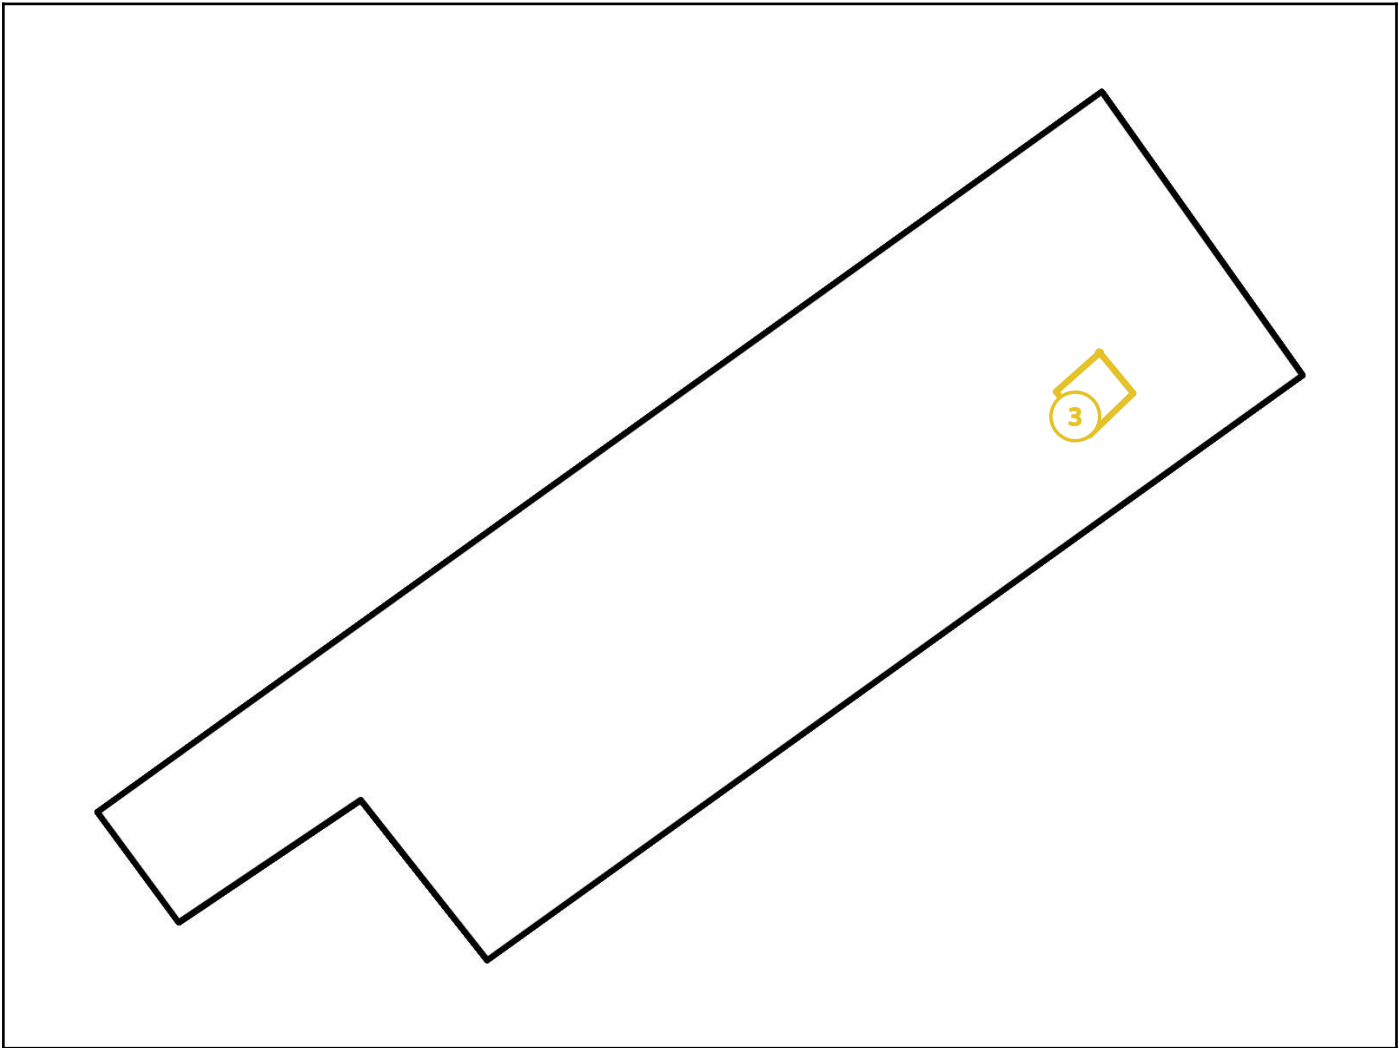
# Plan 1.1: Kelder

| Beschrijving | Type | Actie |
|---|---|---|
| 3. Bakeliet toepassingen | Asbestmateriaal | Zorgvuldig beheren |
