# Asbestinventarisat attest

Overijsesteenweg 28/001, 1560 Hoeilaart

Attestnummer : 20250829-000004.000

Uitgegeven op : 29.08.2025

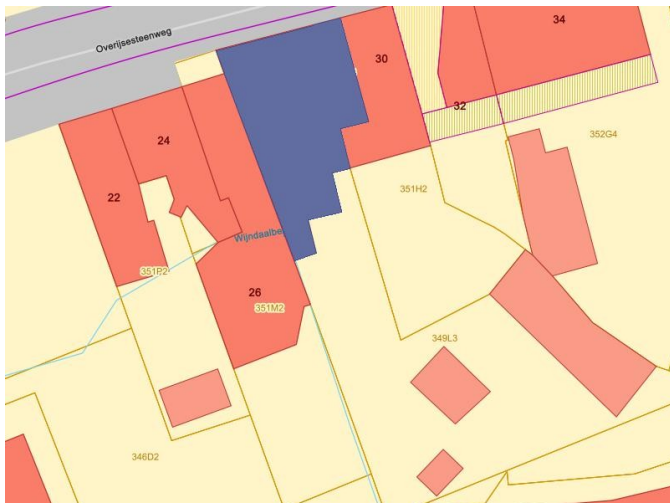
# Zone 1: Hoofdgebouw

- 1 Asbestmateriaal**
- 1 Beperking**
- 0 Uitsluitingen
- 0 Roerende goederen
- 0 Puin, steenslag, (water)bodem
- 1 Advies**
- 2 Geen asbest**

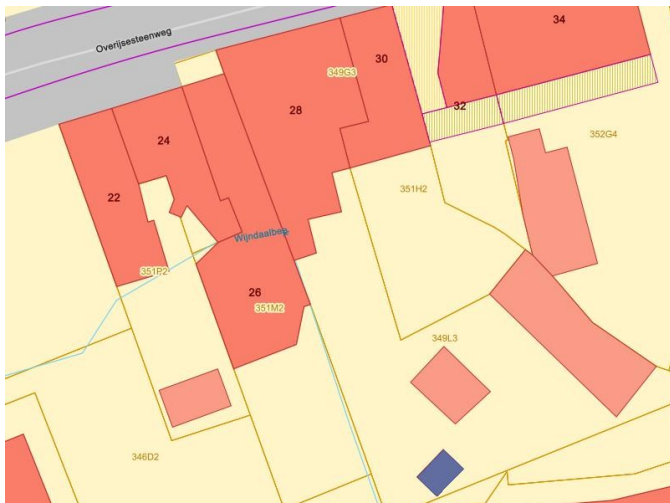
## Zone 2: Bijgebouw

- 1 Asbestmateriaal**
- 0 Beperkingen
- 0 Uitsluitingen
- 0 Roerende goederen
- 0 Puin, steenslag, (water)bodem
- 0 Adviezen
- 0 Geen asbest
