# Asbestinventarisatetest

Braakstraat 1, 9130 Beveren-Kruibeke-Zwijndrecht

Attestnummer : 20250314-000377.000

**Niet-asbestveilig**

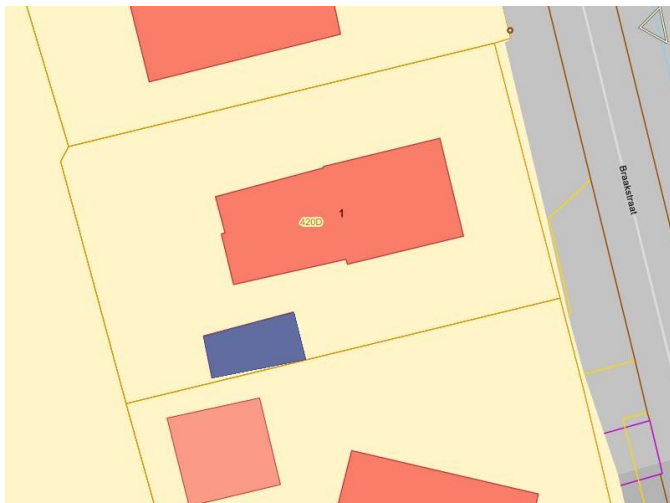
## Zone 1: Bijgebouw

- 1 Asbestmateriaal**
- 0 Beperkingen
- 0 Uitsluitingen
- 0 Roerende goederen
- 0 Puin, steenslag, (water)bodem
- 0 Adviezen
- 0 Geen asbest

| Beschrijving | Type | Actie |
|---|---|---|
| 2. Golfplaten garage | Asbestmateriaal | Dringend verwijderen |

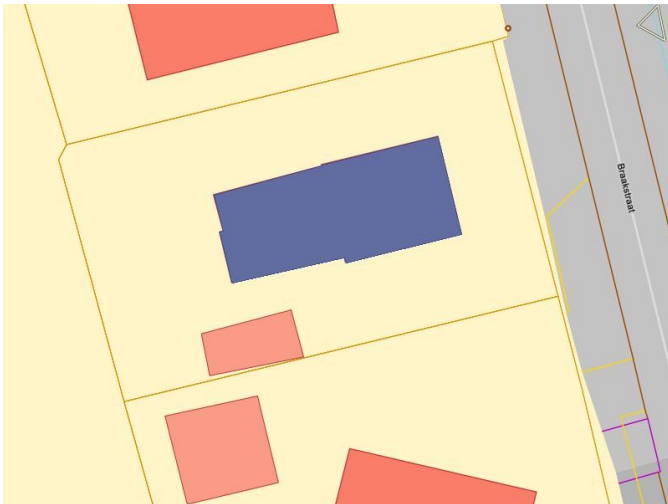
## Zone 2: Hoofdgebouw

### 3 Asbestmaterialen

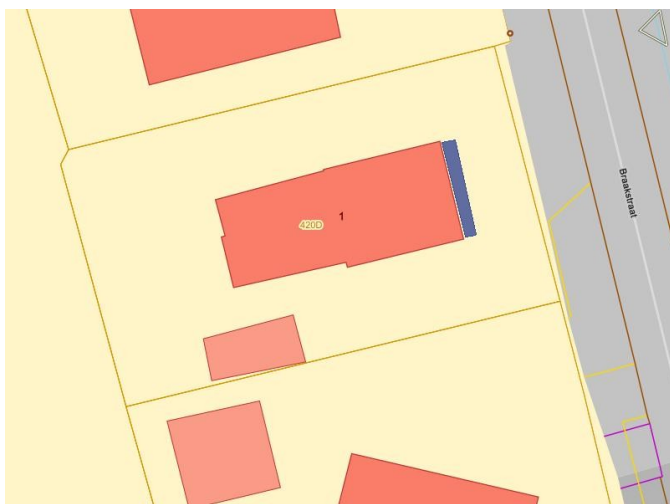
## Zone 3: Constructie

- 0 Asbestmaterialen
- 0 Beperkingen
- 0 Uitsluitingen
- 0 Roerende goederen
- 0 Puin, steenslag, (water)bodem
- 0 Adviezen
- 0 Geen asbest
