# Asbestinventarisatetest

13044A0209/00H000 - Heirbaan, 2280 Vorselaar

Attestnummer : 20250720-000098.000

**Niet-asbestveilig**

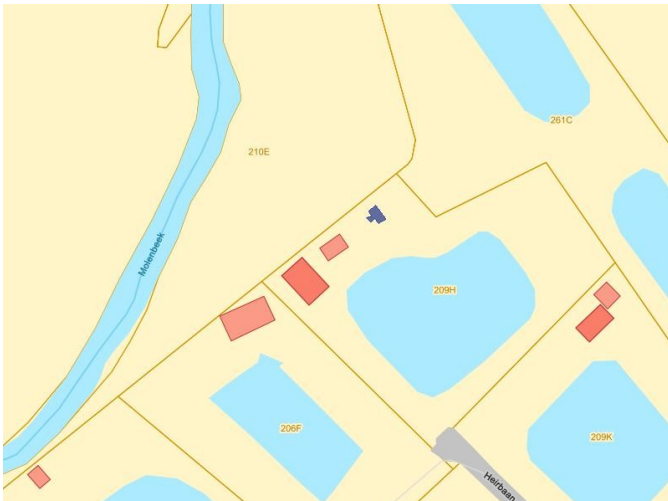
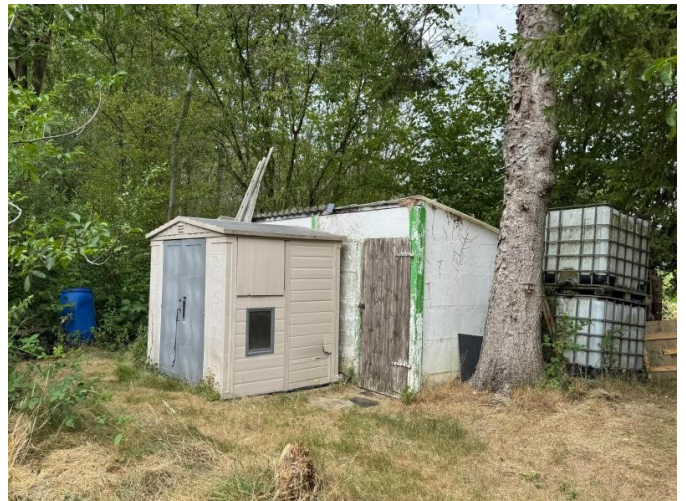
## Zone 3: WC/berging

- 1 Asbestmateriaal**
- 0 Beperkingen
- 0 Uitsluitingen
- 0 Roerende goederen
- 0 Puin, steenslag, (water)bodem
- 0 Adviezen
- 0 Geen asbest

| Beschrijving | Type | Actie |
|---|---|---|
| 1. Golfplaten vezelcement | Asbestmateriaal | Dringend verwijderen |

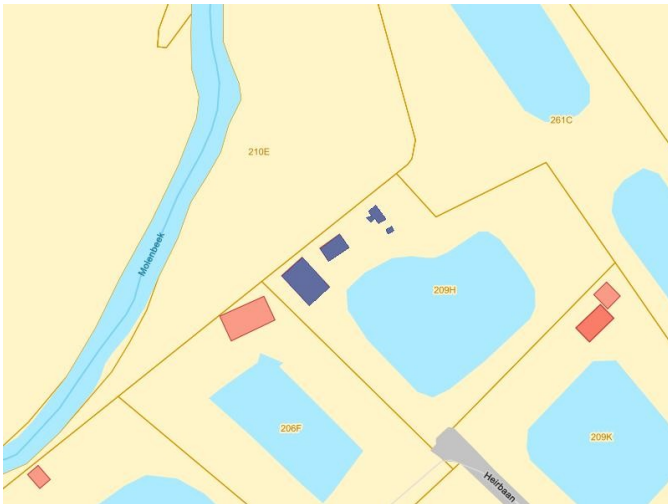
## Zone 5: Overig gebied

- 1 Asbestmateriaal**
- 0 Beperkingen
- 0 Roerende goederen
- 0 Puin, steenslag, (water)bodem
- 0 Adviezen
- 0 Geen asbest
