# Asbestinventarisatetest

Stationsstraat 102, 2220 Heist-op-den-Berg

Attestnummer : 20250211-000035.000

**Niet-asbestveilig**

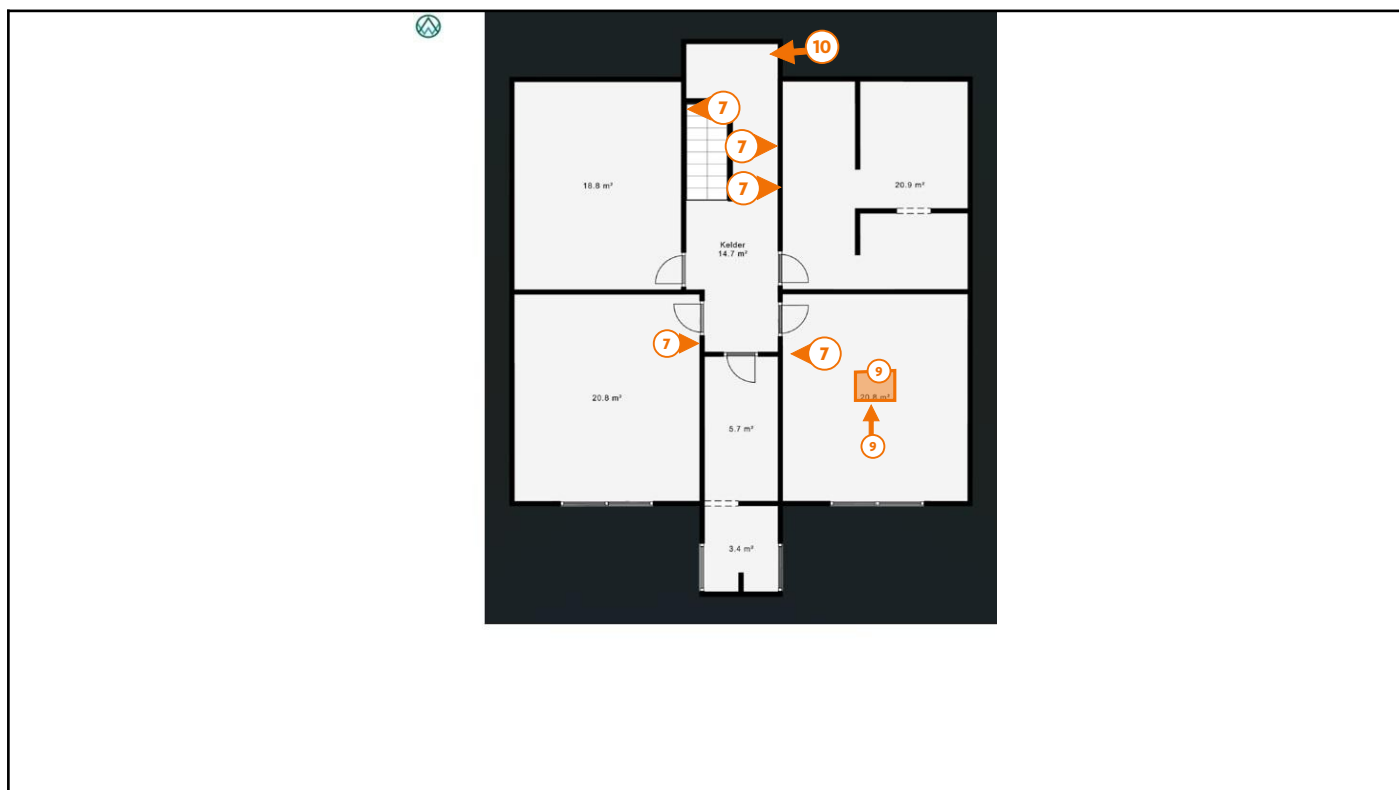
## Plan 1.1: plan kelder

Beschrijving	Type	Actie
7. Bakeliet lichtschakelaars en elektriciteitskasten	Asbestmateriaal	Verwijderen
9. Tegellijm duivenkot	Asbestmateriaal	Verwijderen
10. Cement buis 2	Asbestmateriaal	Verwijderen

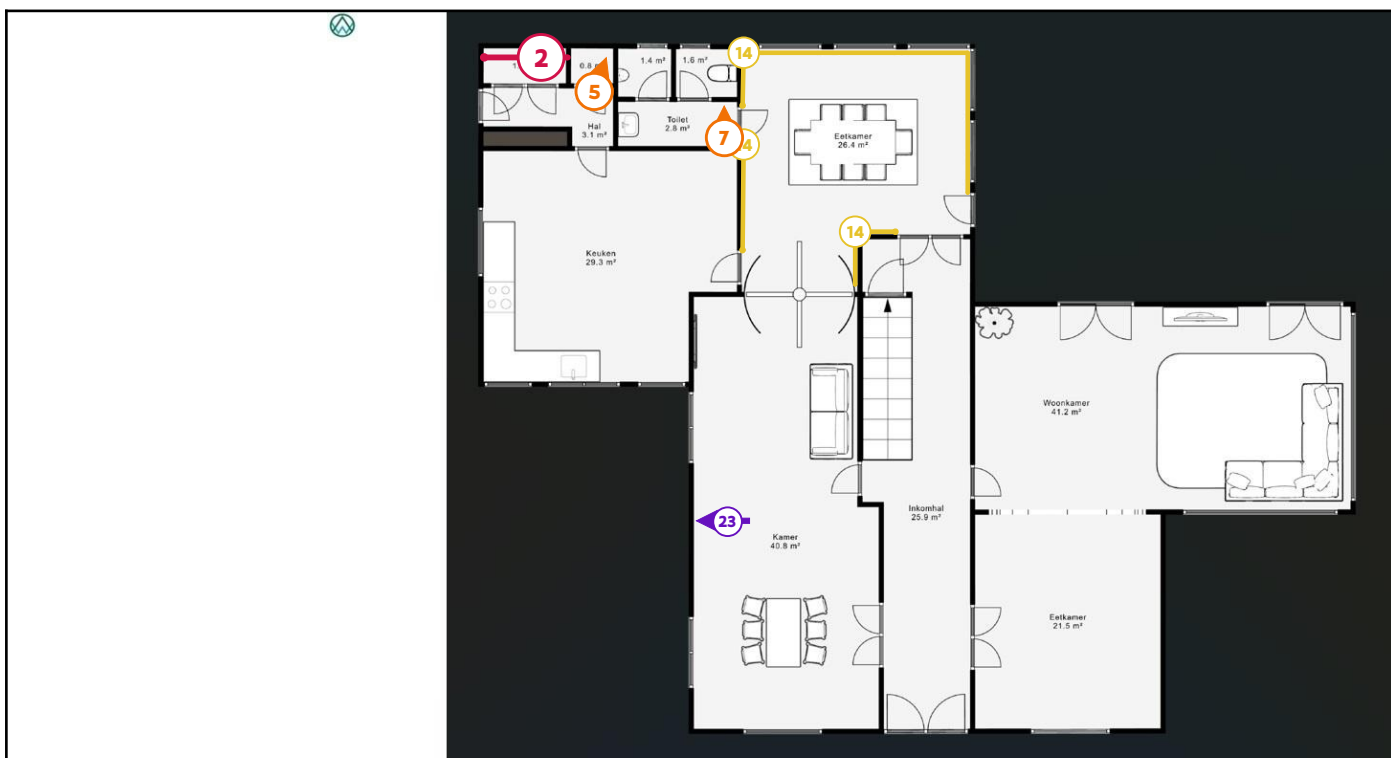
## Plan 1.2: Plan gelijkvloers

Alle oude radiatoren kunnen asbesthoudende koppelingen bevatten.

Beschrijving	Type	Actie
2. Leidingisolatie karton - (tape)	Asbestmateriaal	Dringend verwijderen
5. Cement buis 1	Asbestmateriaal	Verwijderen
7. Bakeliet lichtschakelaars en elektriciteitskasten	Asbestmateriaal	Verwijderen
14. Massal plinten	Asbestmateriaal	Zorgvuldig beheren
20. Koppelingen chauffages	Advies	-
23. Houtkachel	Advies	-

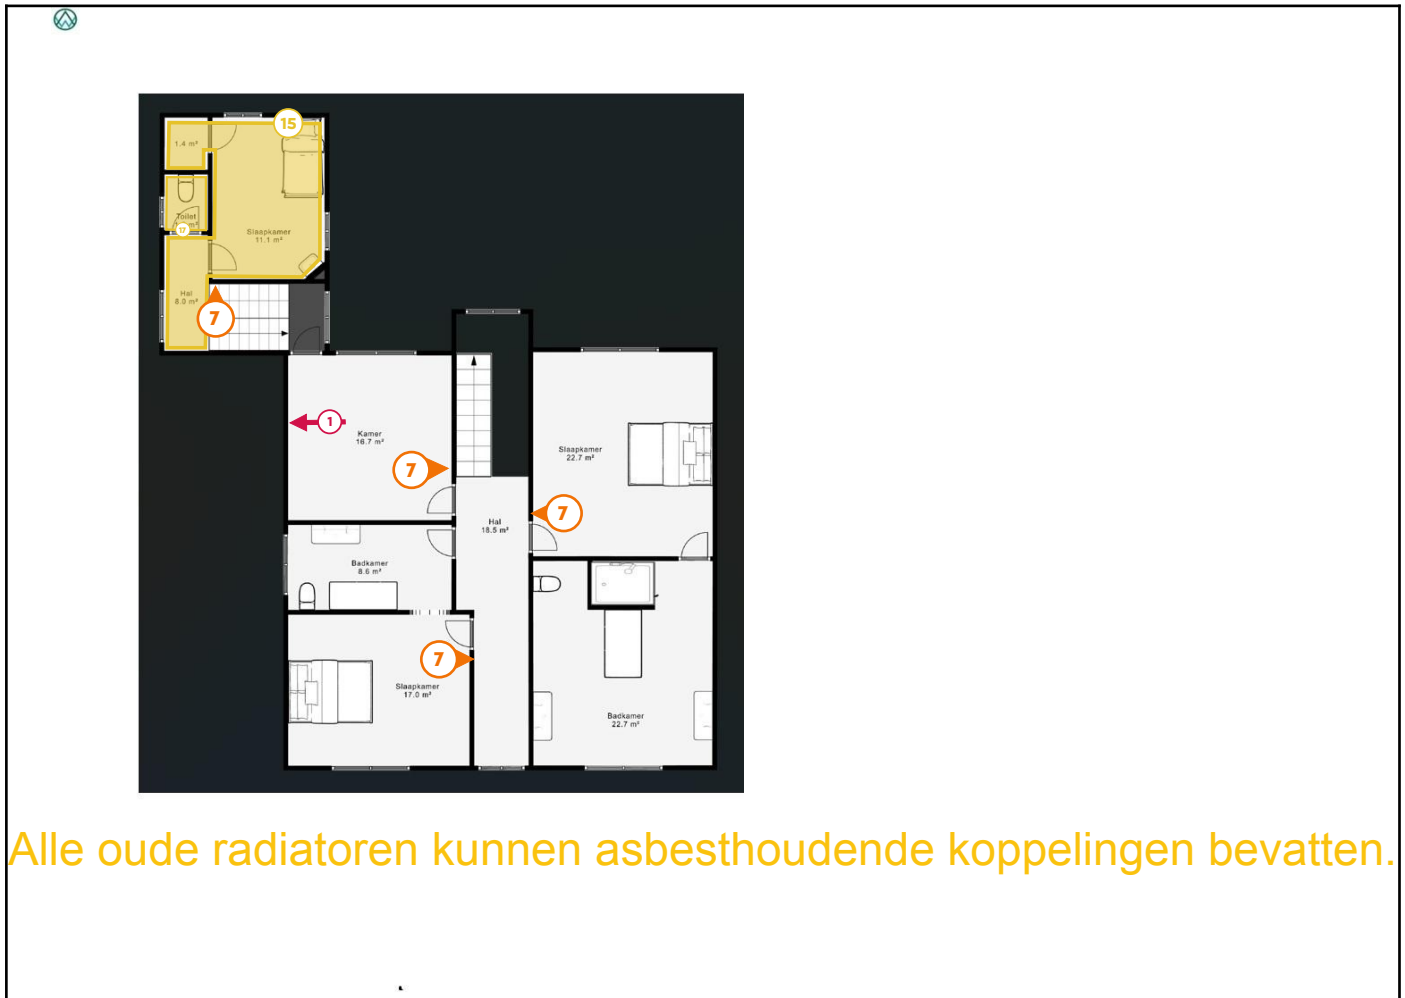
## Plan 1.3: Plan verdieping 1

Beschrijving	Type	Actie
1. Kachel woonkamer verdieping 1	Asbestmateriaal	Dringend verwijderen
7. Bakeliet lichtschakelaars en elektriciteitskasten	Asbestmateriaal	Verwijderen
15. Vinyl vloerkleed + onderlaag + lijm	Asbestmateriaal	Zorgvuldig beheren
17. Vinyl tegels	Asbestmateriaal	Zorgvuldig beheren
20. Koppelingen chauffages	Advies	-

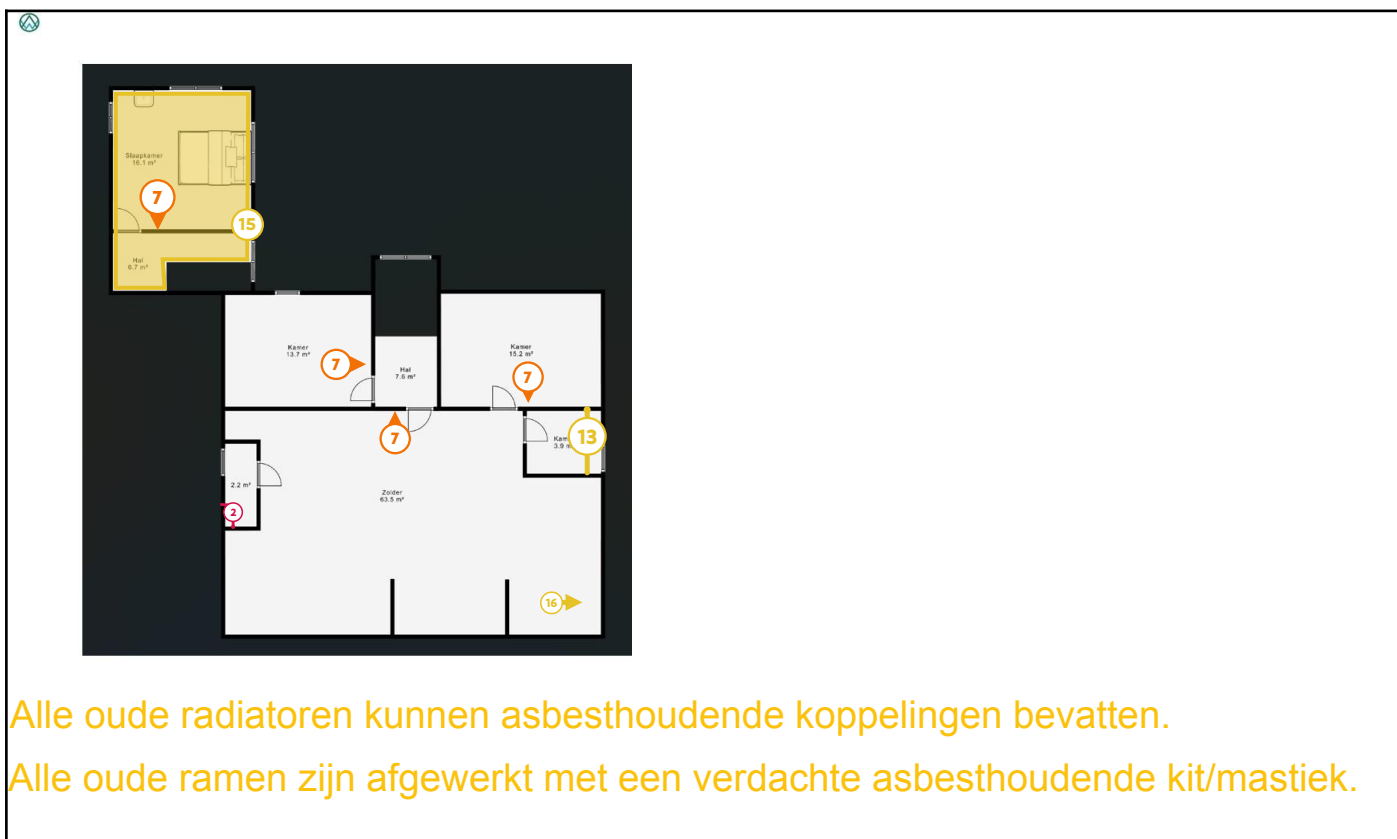
## Plan 1.4: plan verdieping 2

Beschrijving	Type	Actie
2. Leidingisolatie karton - (tape)	Asbestmateriaal	Dringend verwijderen
3. Mastiek ramen	Asbestmateriaal	Dringend verwijderen
7. Bakeliet lichtschakelaars en elektriciteitskasten	Asbestmateriaal	Verwijderen
13. Leidingisolatie roofing - karton	Asbestmateriaal	Zorgvuldig beheren
15. Vinyl vloerkleed + onderlaag + lijm	Asbestmateriaal	Zorgvuldig beheren
16. Roofing onder pombak keuken verdieping 2	Asbestmateriaal	Zorgvuldig beheren
20. Koppelingen chauffages	Advies	-

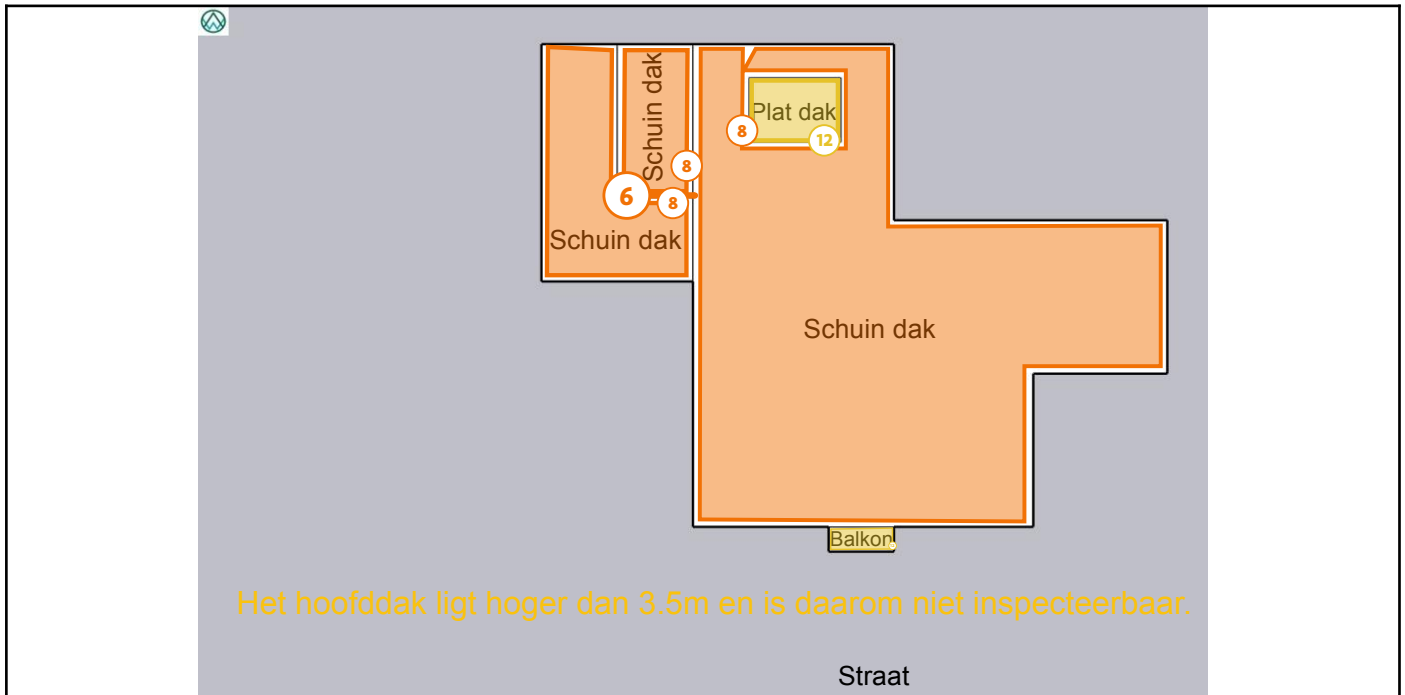
## Plan 1.5: Plan daken

Beschrijving	Type	Actie
6. Leien linker voorgevel	Asbestmateriaal	Verwijderen
8. Leien dak	Asbestmateriaal	Verwijderen
12. Roofing plat dak	Asbestmateriaal	Zorgvuldig beheren
19. Schouw en andere pijpen die mogelijks bovenop het dak uitkomen	Beperking	-

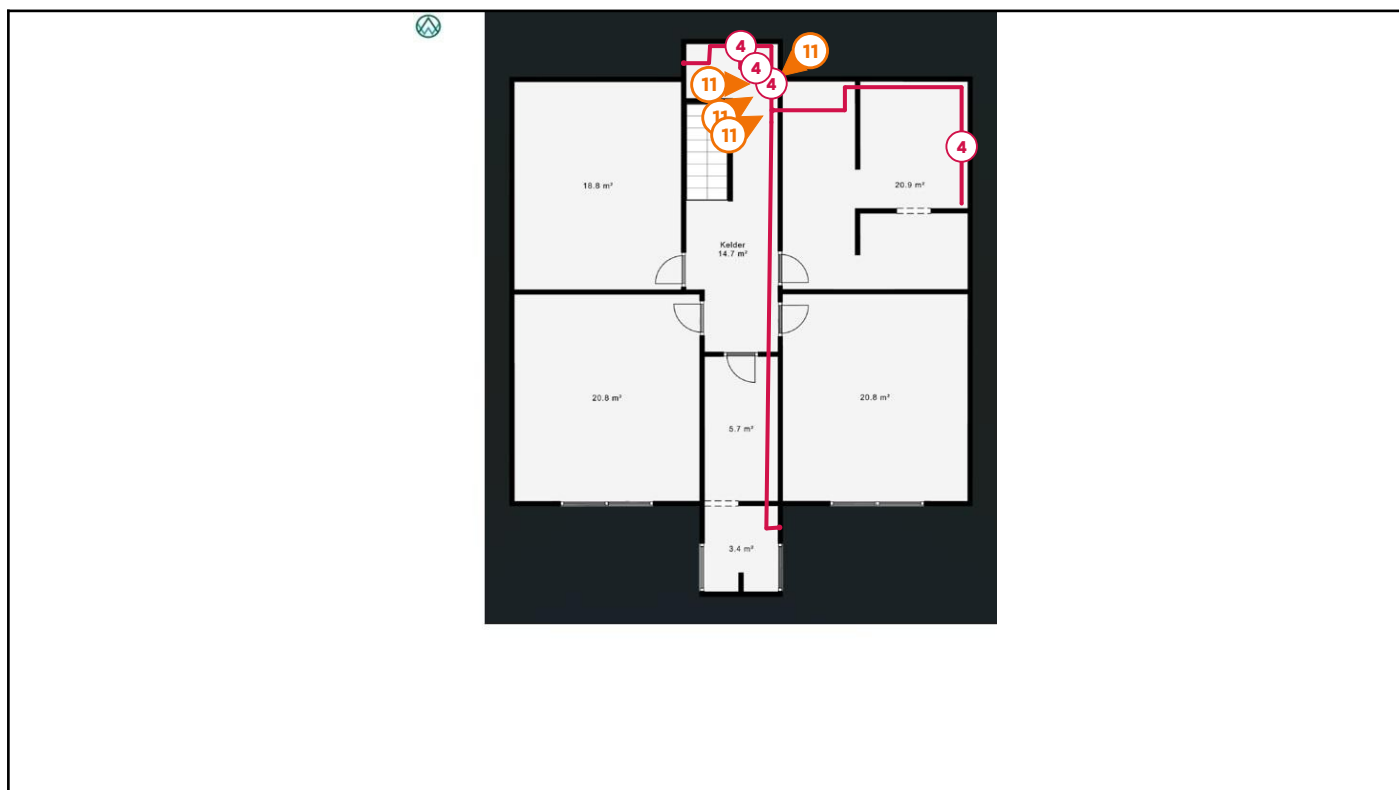
## Plan 1.6: plan kelder

Beschrijving	Type	Actie
4. Leidingisolatie gips/kalk - karton	Asbestmateriaal	Dringend verwijderen
11. Pakkingen	Asbestmateriaal	Verwijderen

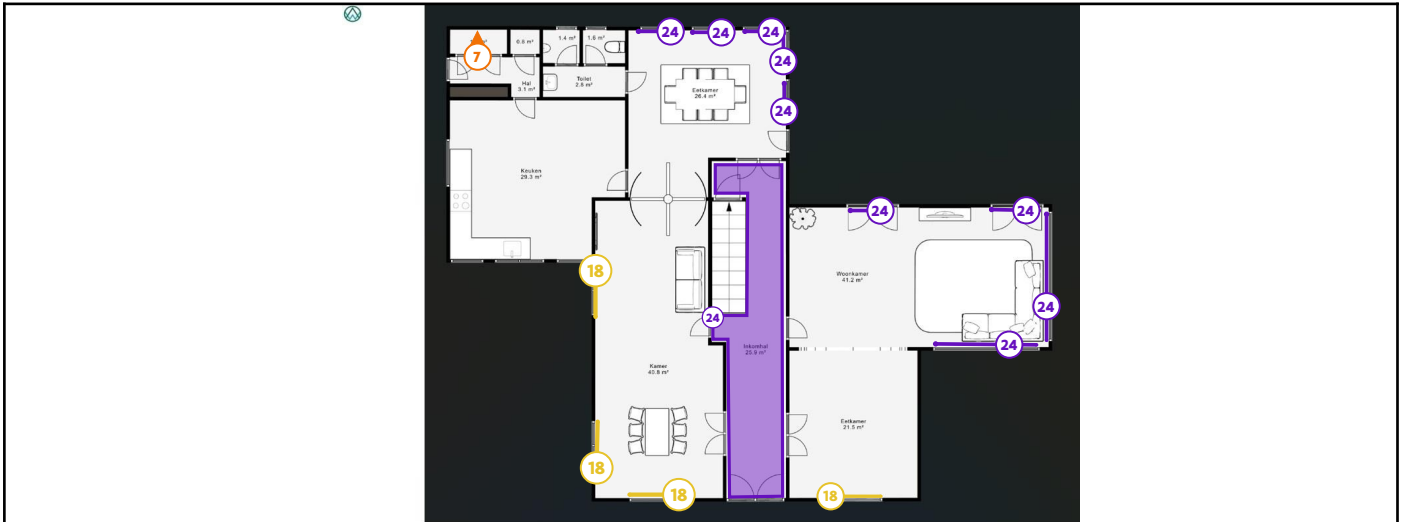
## Plan 1.7: Plan gelijkvloers

Alle oude ramen zijn afgewerkt met een verdachte mastiek. Enkel de nieuwe ramen in de keuken en woonkamer zijn afgewerkt met een niet-verdachte kit.

Beschrijving	Type	Actie
3. Mastiek ramen	Asbestmateriaal	Dringend verwijderen
7. Bakeliet lichtschakelaars en elektriciteitskasten	Asbestmateriaal	Verwijderen
18. Masal venstertabletten	Asbestmateriaal	Zorgvuldig beheren
24. Natuursteen	Advies	-

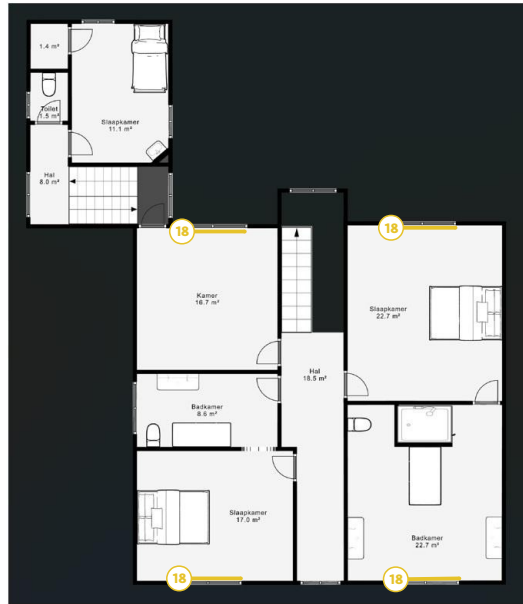
## Plan 1.8: Plan verdieping 1

Alle oude ramen zijn afgewerkt met een verdachte asbesthoudende kit/mastiek.

Beschrijving	Type	Actie
3. Mastiek ramen	Asbestmateriaal	Dringend verwijderen
18. Masal venstertabletten	Asbestmateriaal	Zorgvuldig beheren

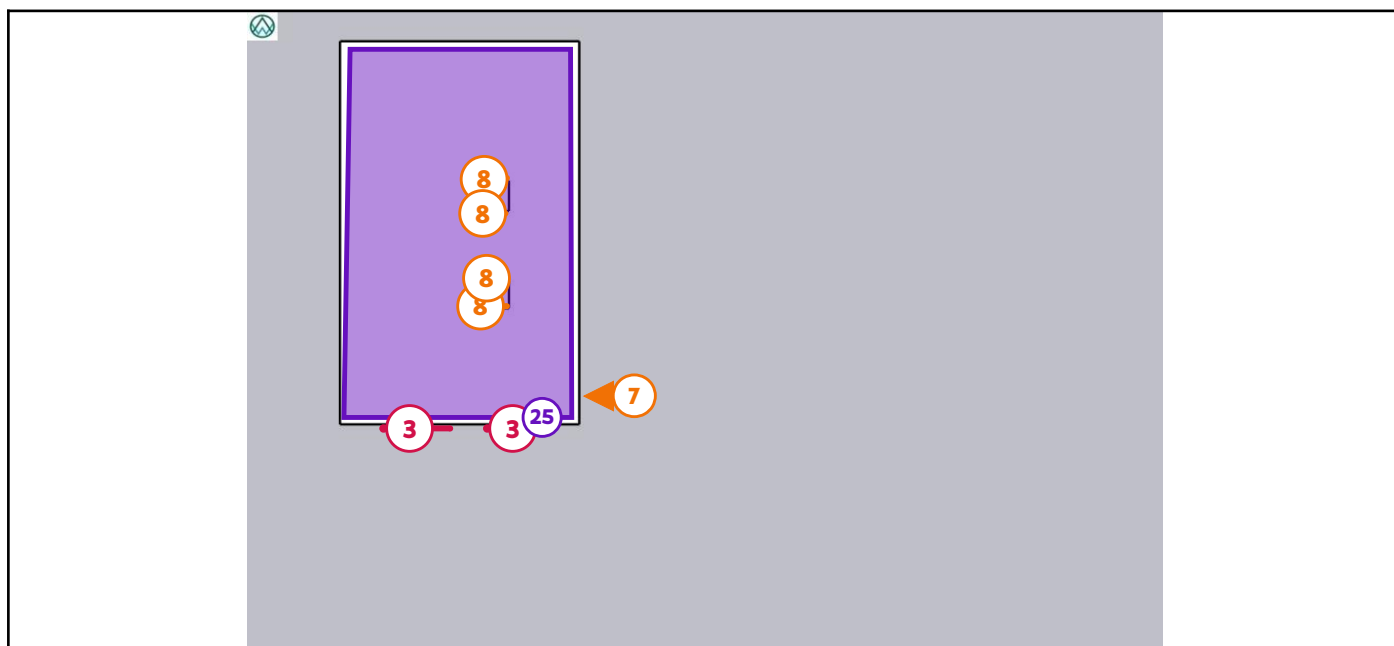
## Plan 2.1: Plan bijgebouw-garage

Beschrijving	Type	Actie
3. Mastiek ramen	Asbestmateriaal	Dringend verwijderen
7. Bakeliet lichtschakelaars en elektriciteitskasten	Asbestmateriaal	Verwijderen
8. Leien dak	Asbestmateriaal	Verwijderen
25. Niet verdachte daken en onderdaken.	Advies	-

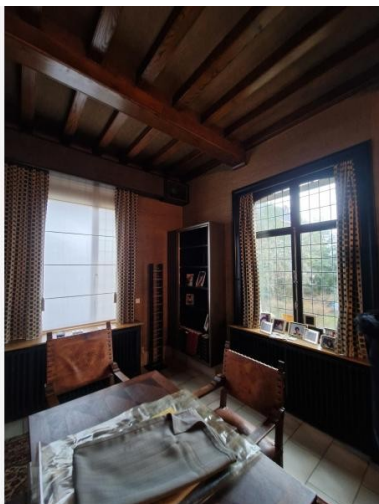
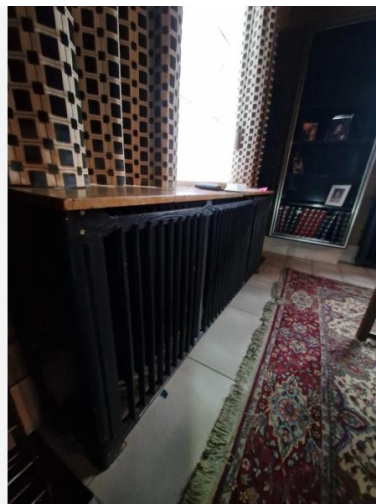
Beschrijving	Vinyl tegels
Omgeving	Binnen
Primaire drager	Vloer
Asbestmateriaal	Prefab - afwerking - Tegel
Bindmiddel van asbestmateriaal	Kunststof of -hars
Gebondenheid op basis van bindmiddel	Hecht
Hoeveelheid (oppervlakte - dikte - aantal)	• 3,00 m <sup>2</sup> - 0,40 cm - 1 stuk
Totaal volume	0,012 m <sup>3</sup>
Eenvoudig bereikbaar	Ja
Bevestigingswijze	• Verlijmd, ingegoten, versmeerd
Identificatiemethode	Vaststelling zonder monstername Motivatie: Op vraag van de eigenaar-opdrachtgever werd geen monstername uitgevoerd
Destructieve handeling voor identificatie	Nee
Opmerking	Hoeveelheid is een schatting.
