# Asbestinventarisatattest

Heuvelstraat 192/B2, 2620 Hemiksem

Attestnummer : 20250730-000321.000

Uitgegeven op : 30.07.2025

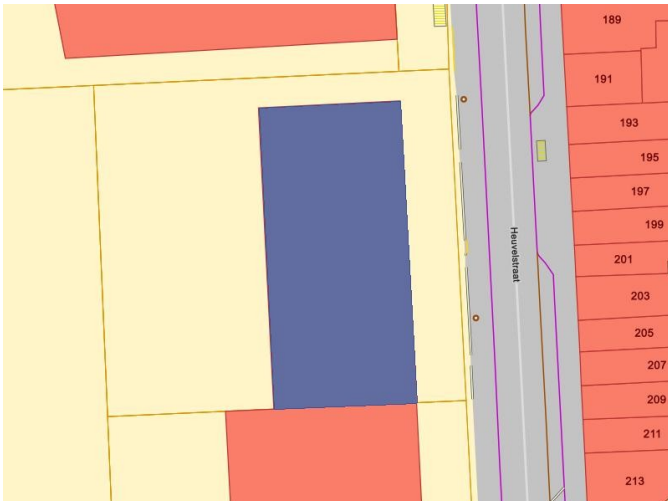
## Zone 1: Hoofdgebouw

Tijdens de inspectie vastgesteld:

- 1 Asbestmateriaal**
- 0 Beperkingen
- 0 Uitsluitingen
- 0 Roerende goederen
- 0 Puin, steenslag, (water)bodem
- 1 Advies**
- 2 Geen asbest**
