# Asbestinventarisatetest

Stommehoevenstraat 51, 2160 Wommelgem

Attestnummer : 20231025-000280.000

Uitgegeven op : 25.10.2023

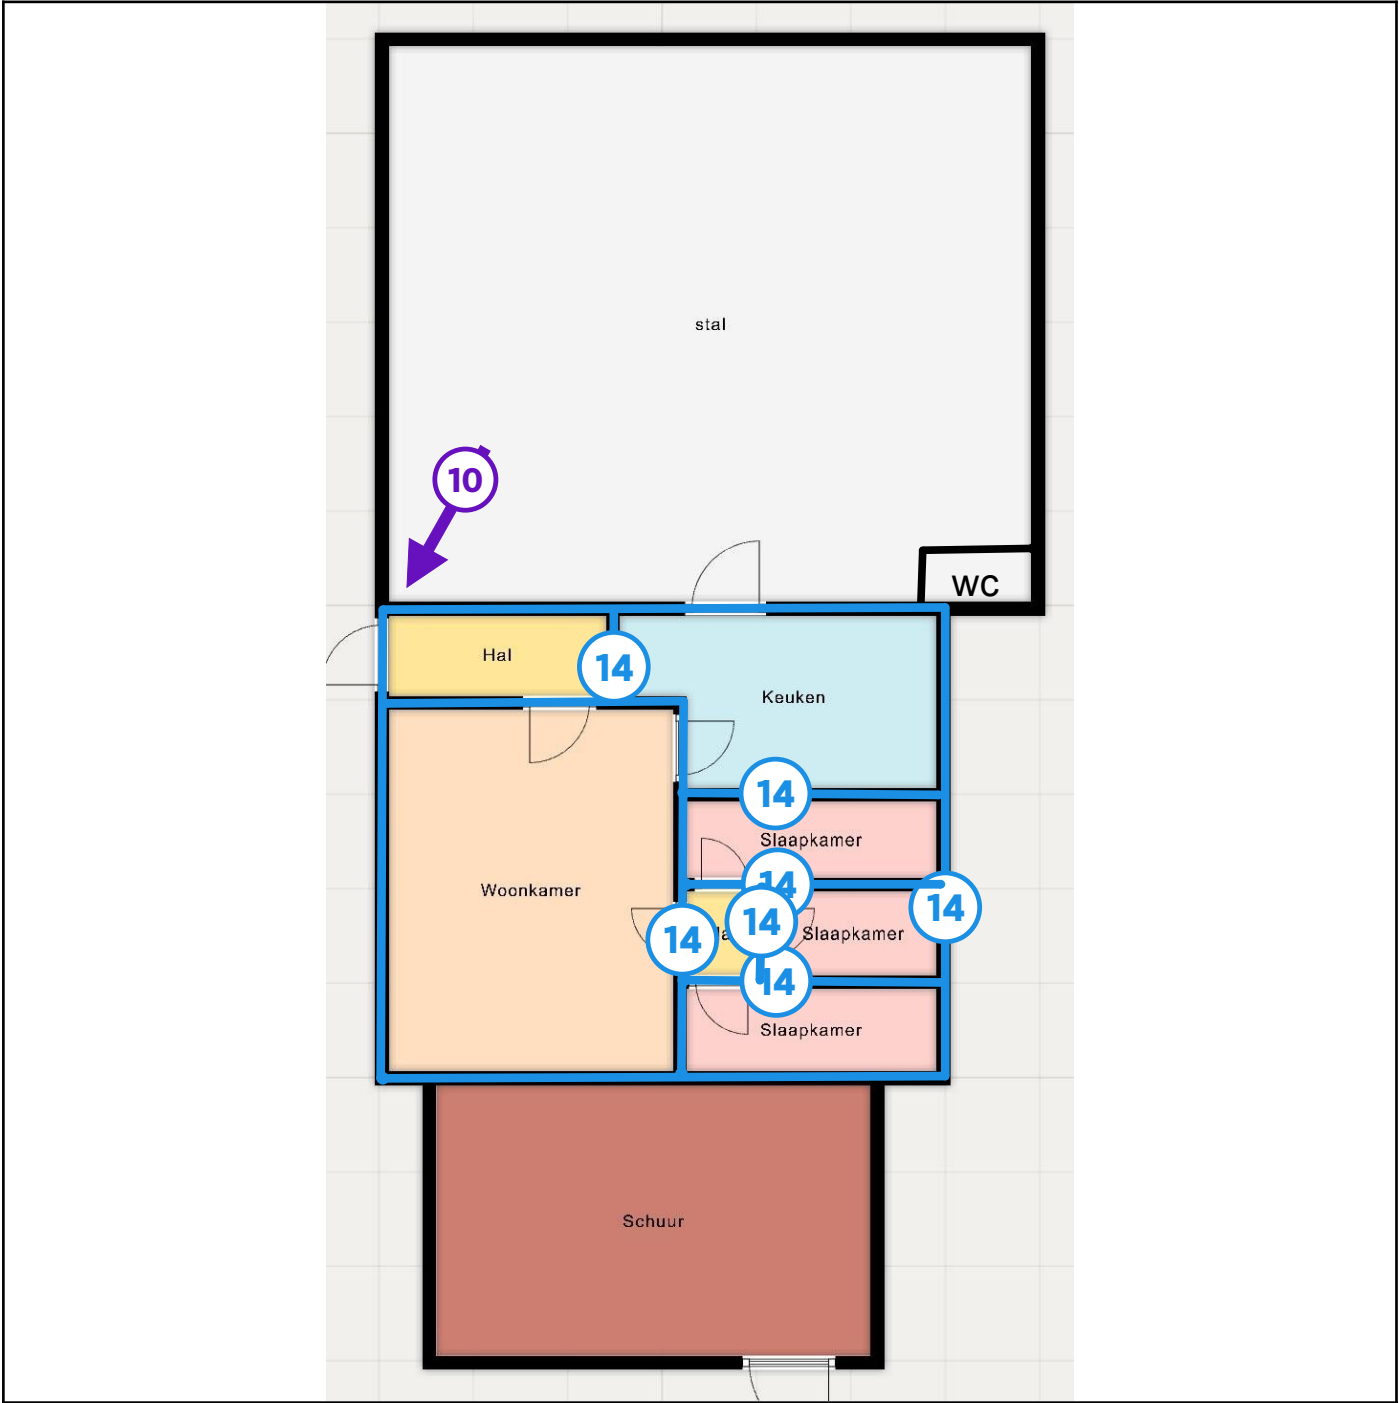
# Plan 1.1: gebouw 1 gelijkvloers

| Beschrijving | Type | Actie |
|---|---|---|
| 10. Gebouw 1, gelijkvloers, schuur, oude machine | Advies | - |

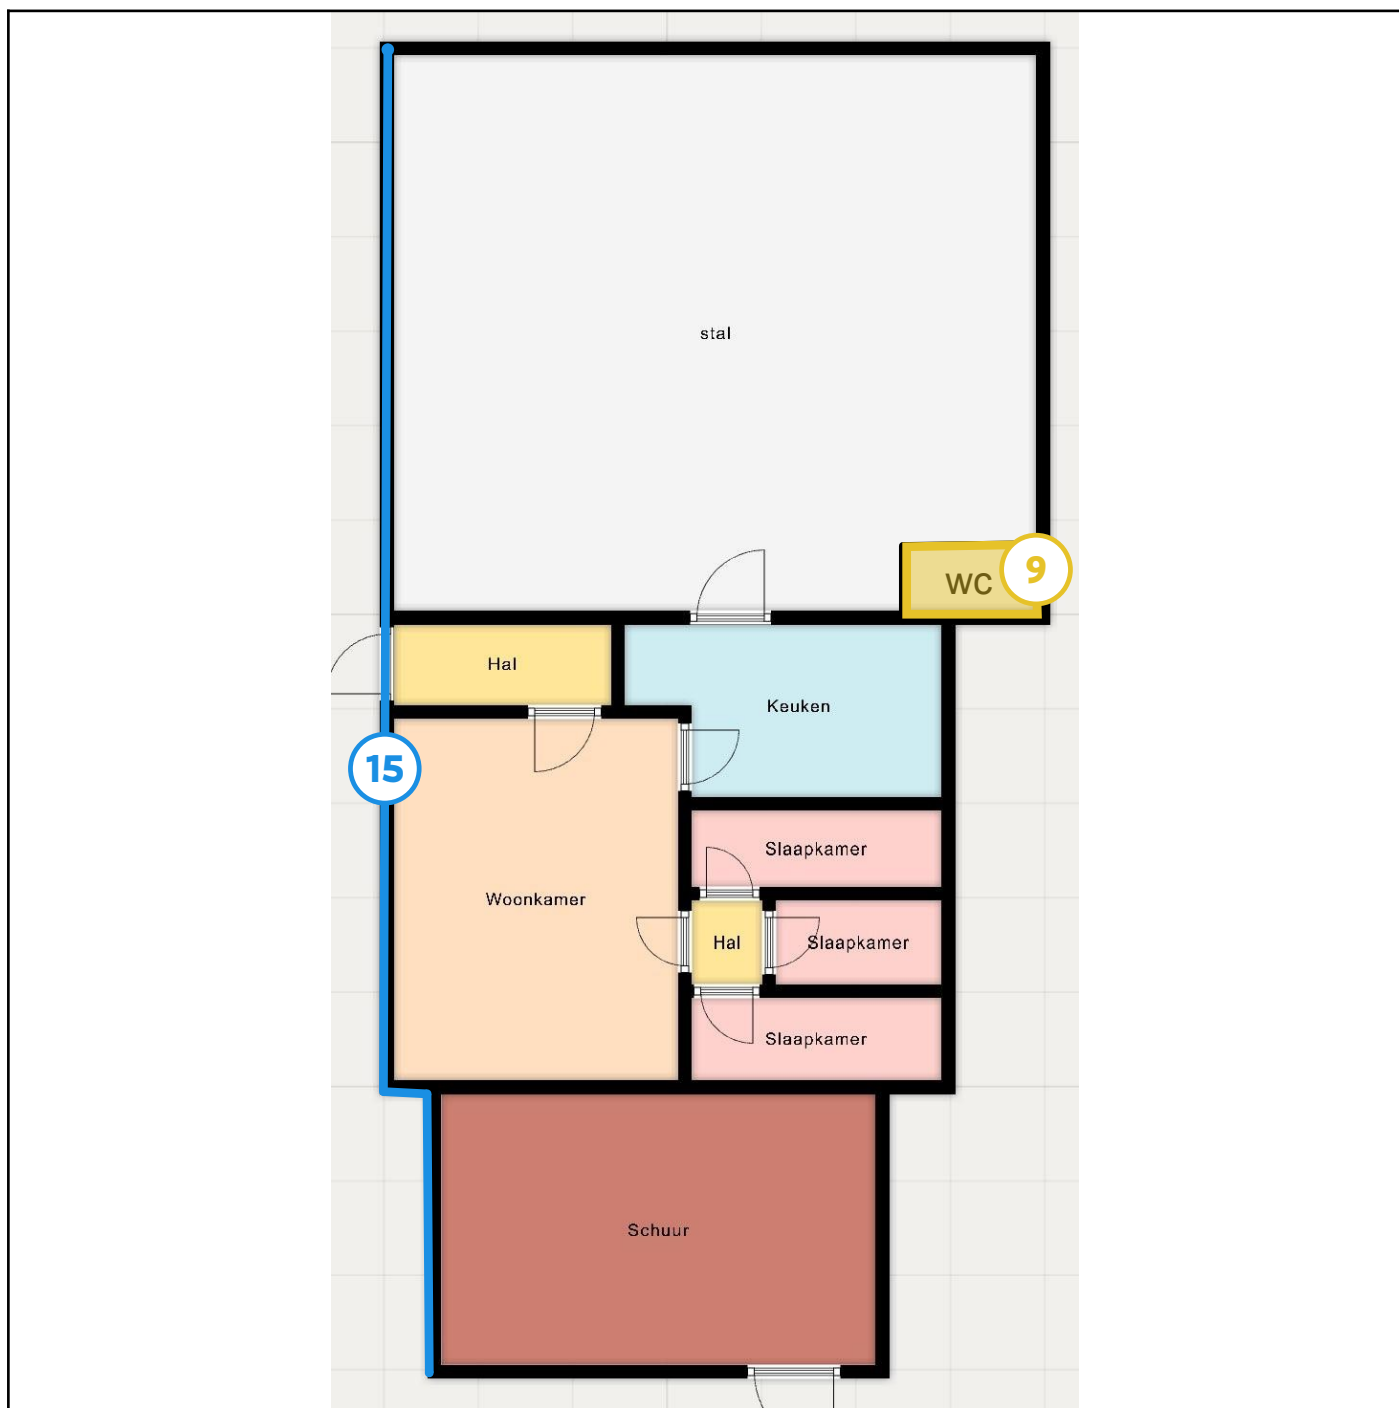
## Plan 1.2: gebouw 1 gelijkvloers

| Beschrijving | Type | Actie |
|---|---|---|
| 9. Gebouw 1, glv, schuur, toilet, cementplaat | Asbestmateriaal | Zorgvuldig beheren |

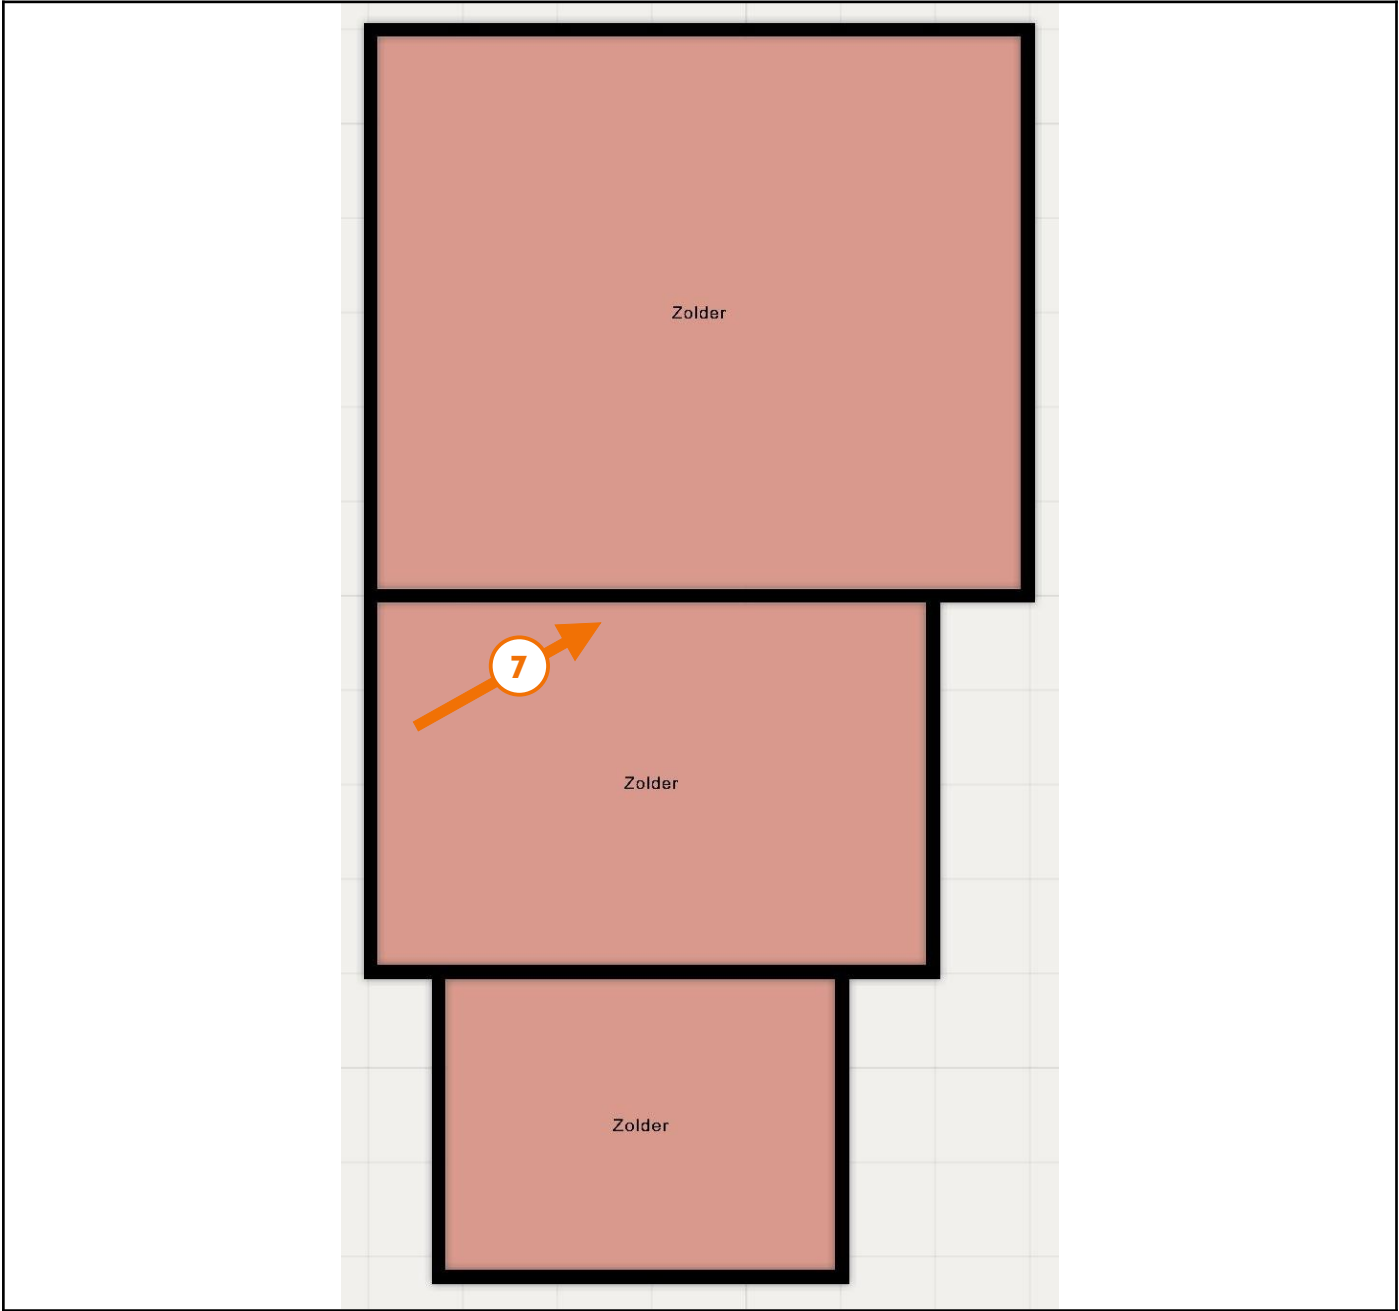
# Plan 1.4: gebouw 1 zolder

| Beschrijving | Type | Actie |
|---|---|---|
| 7. Gebouw 1, rookgaskanaal | Asbestmateriaal | Verwijderen |

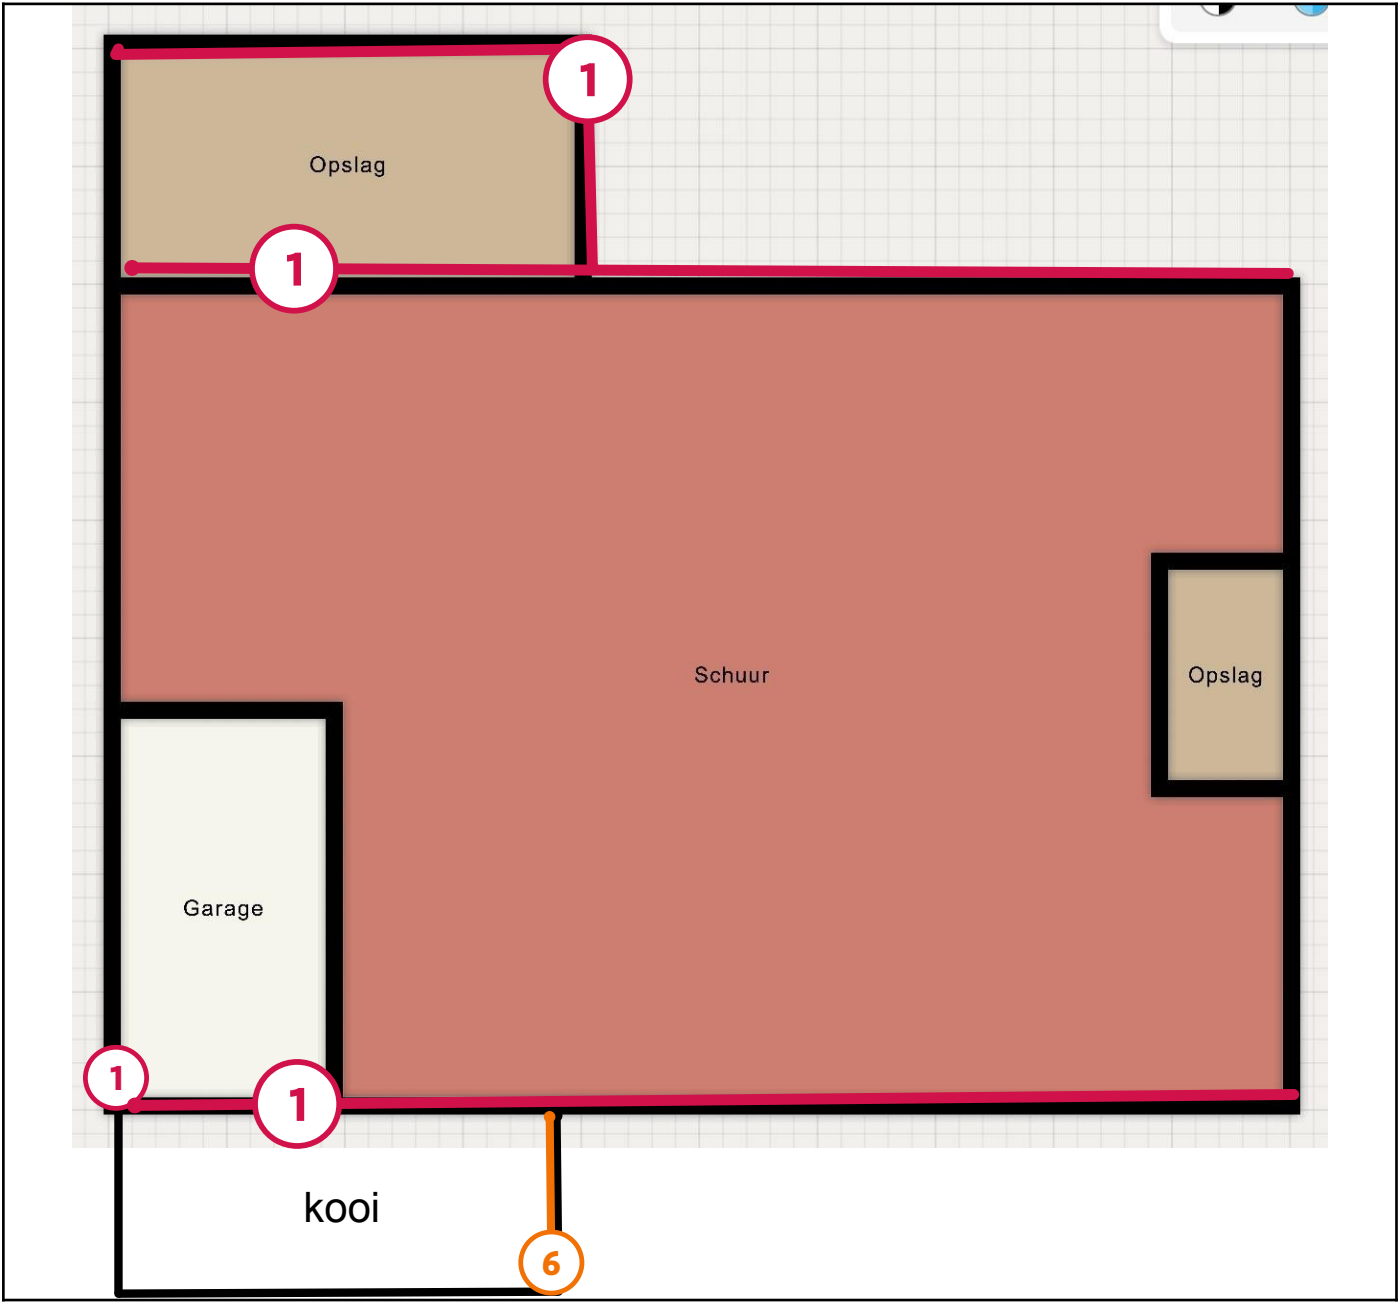
## Plan 2.1: plan gebouw 2

| Beschrijving | Type | Actie |
|---|---|---|
| 6. Gebouw 2, cementplaten rechterkant | Asbestmateriaal | Verwijderen |

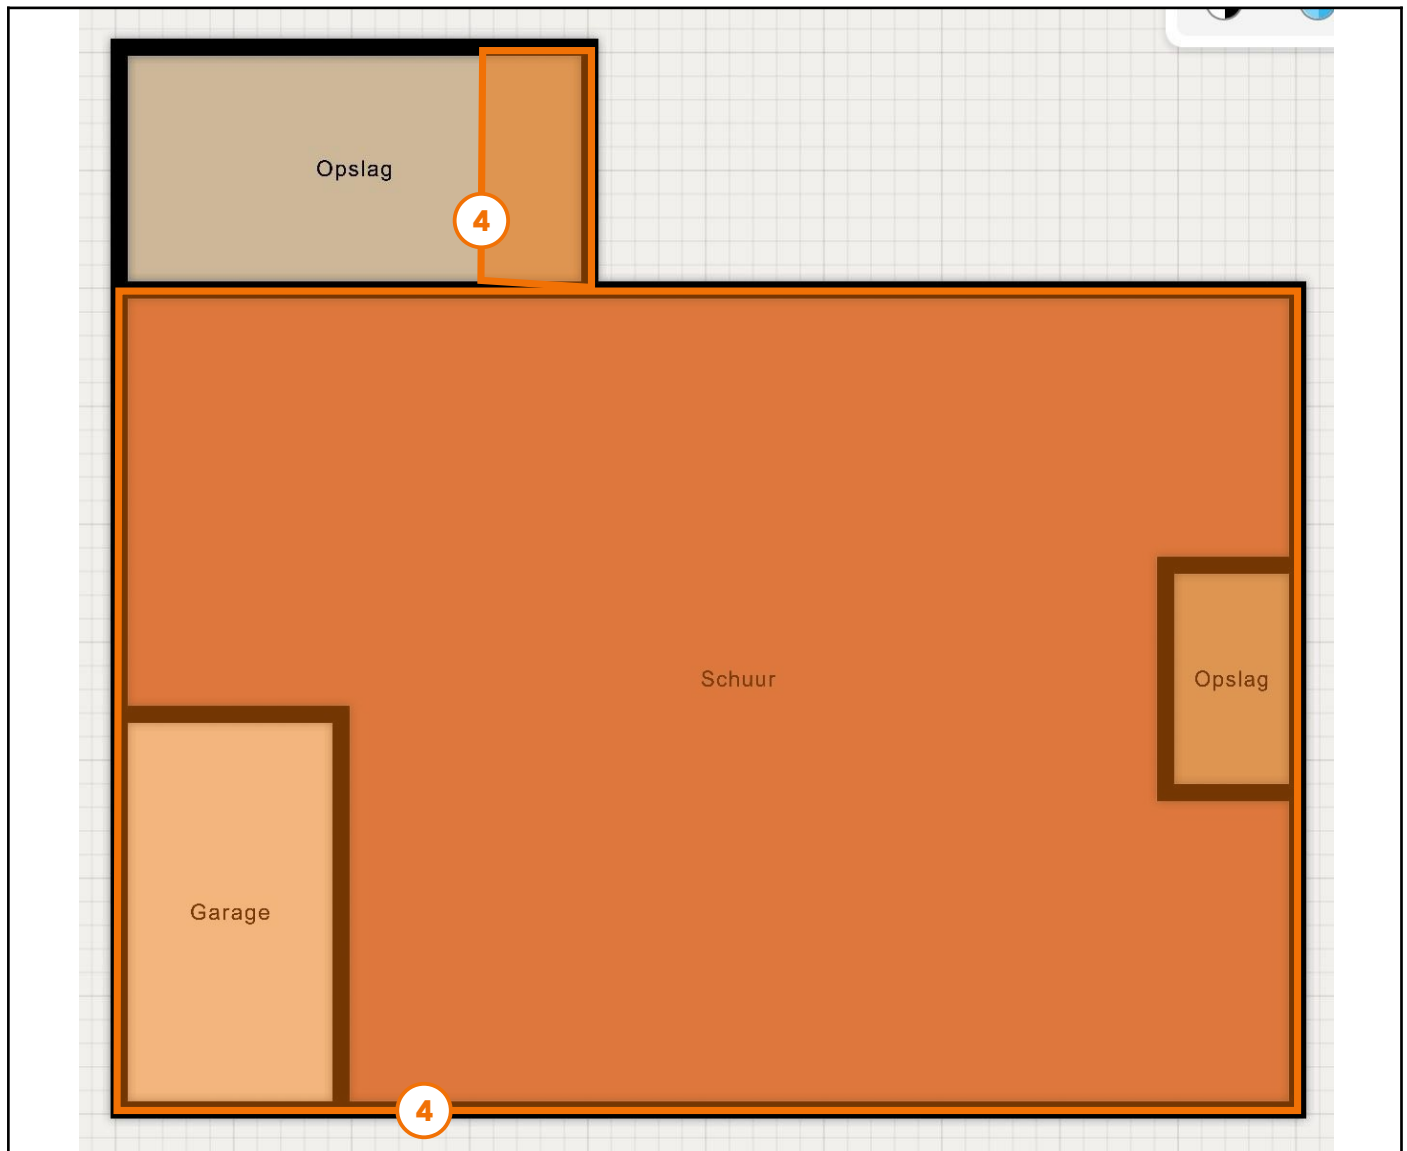
## Plan 2.2: plan gebouw 2

| Beschrijving | Type | Actie |
|---|---|---|
| 4. Gebouw 2, golfplaten afdak | Asbestmateriaal | <a href="#">Verwijderen</a> |

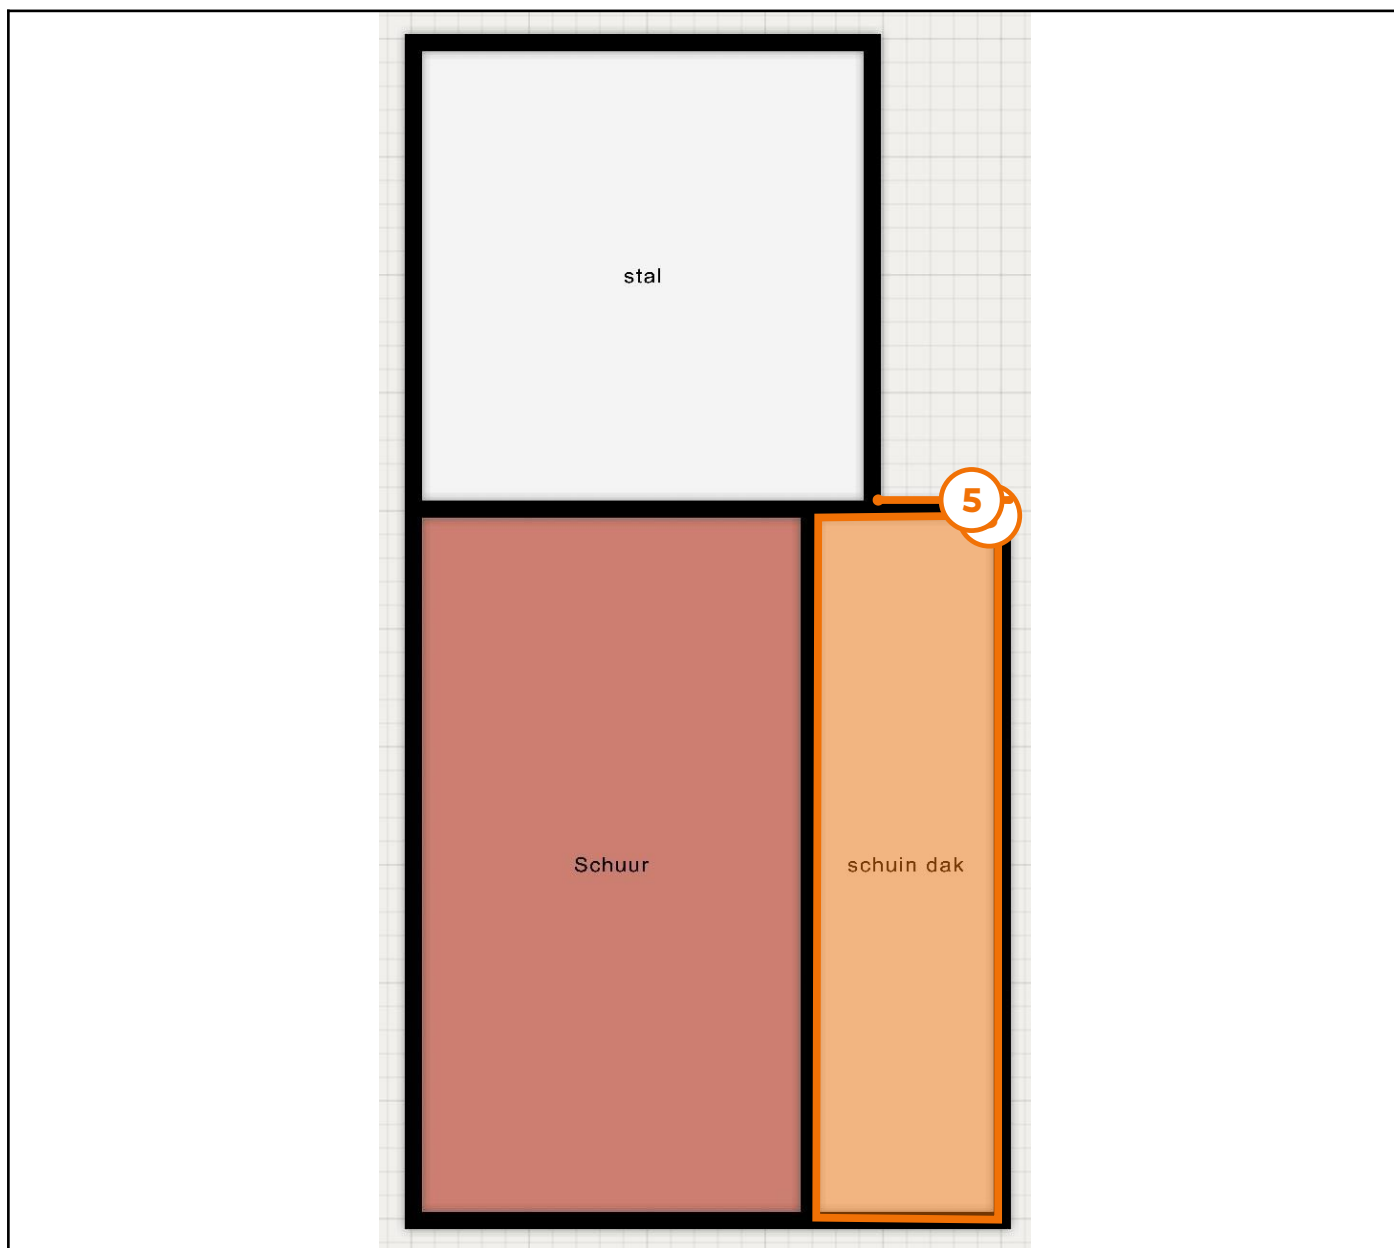
## Plan 4.1: plan gebouw 4

| Beschrijving | Type | Actie |
|---|---|---|
| 5. Gebouw 4, cementplaat | Asbestmateriaal | Verwijderen |

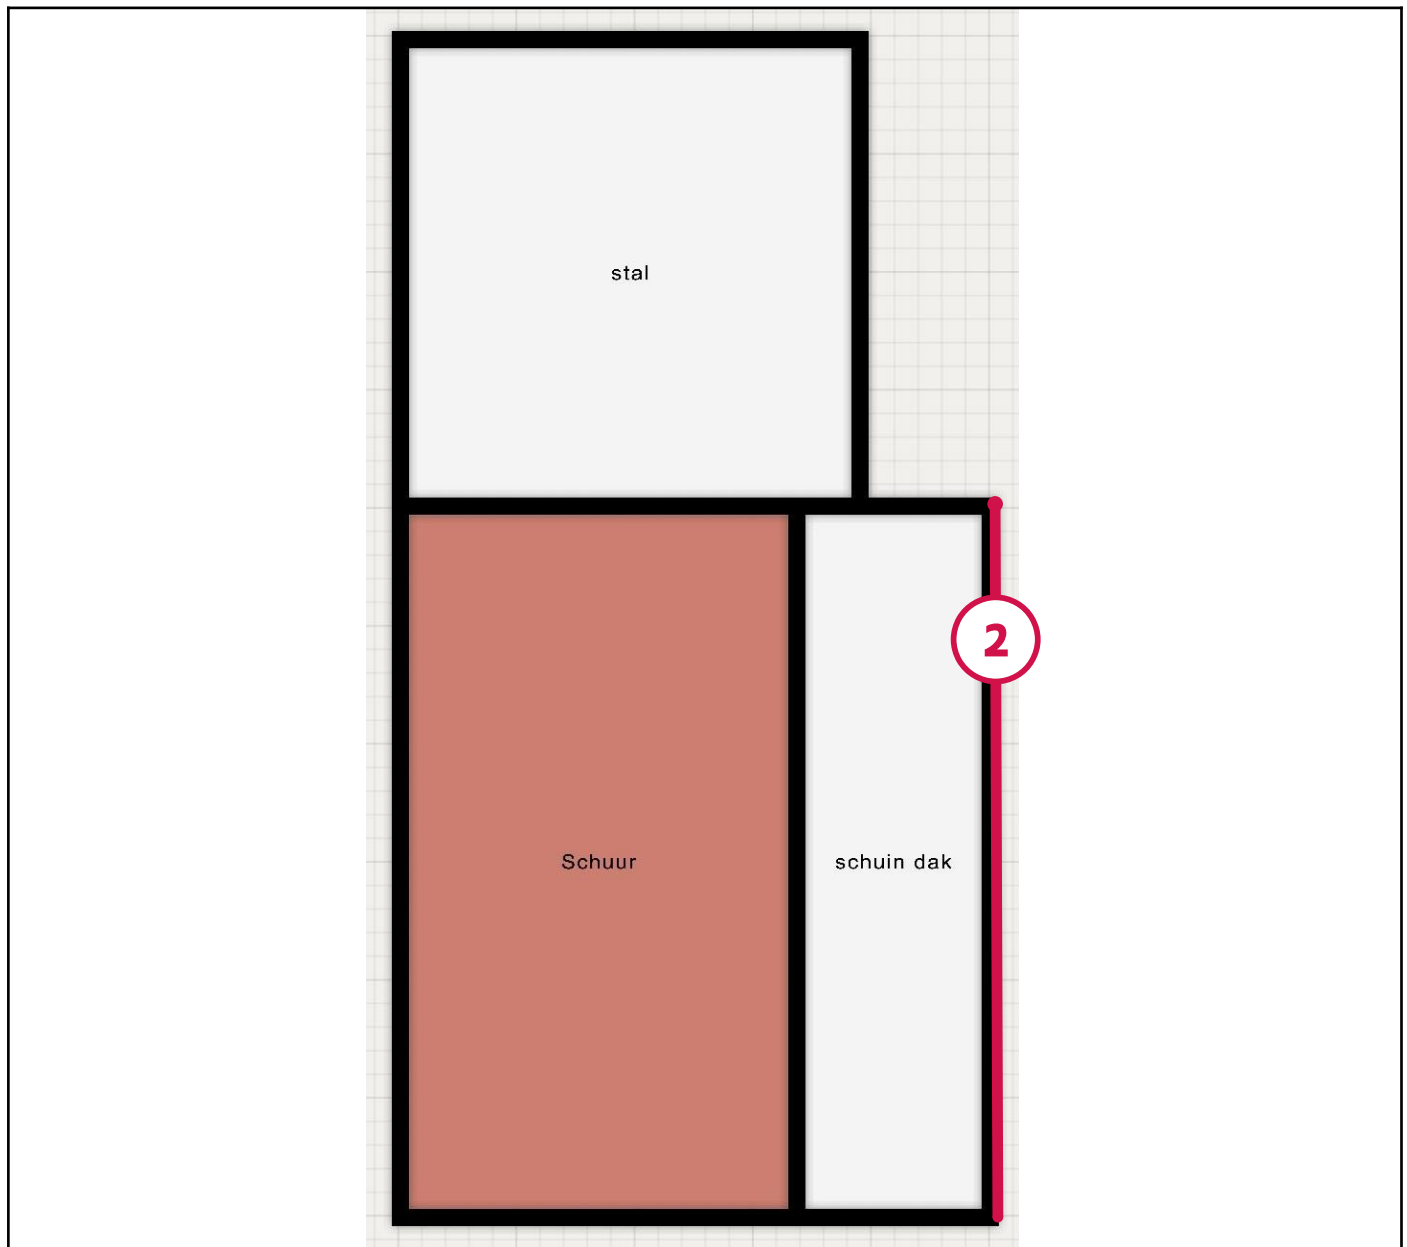
## Plan 4.2: plan gebouw 4

| Beschrijving | Type | Actie |
|---|---|---|
| 2. gebouw 4, dakgoot, sediment golfplaat | Asbestmateriaal | Dringend verwijderen |
