# Asbestinventarisatattest

Galgeneindsepad 24, 2350 Vosselaar

Attestnummer : 20250917-000134.000

**Niet-asbestveilig**

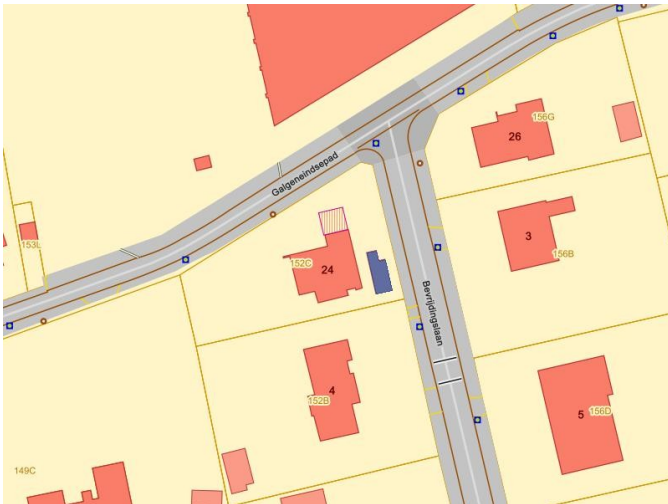
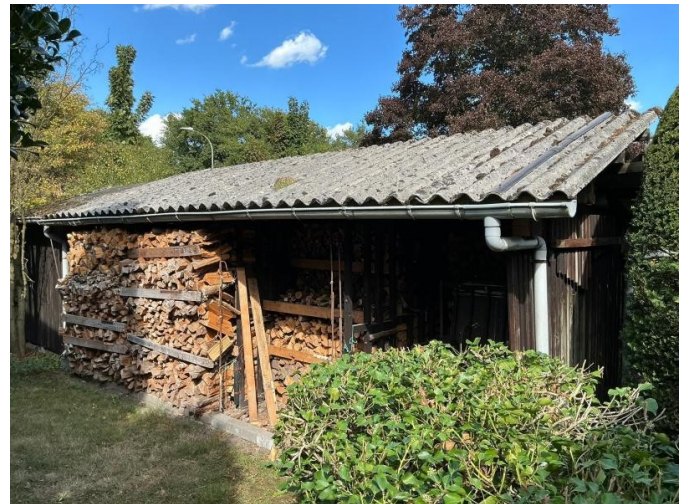
## Zone 2: Houtopslag

- 1 Asbestmateriaal**
- 0 Beperkingen
- 0 Uitsluitingen
- 0 Roerende goederen
- 0 Puin, steenslag, (water)bodem
- 0 Adviezen
- 0 Geen asbest

| Beschrijving | Type | Actie |
|---|---|---|
| 2. Houtvoorraad - golfplaten | Asbestmateriaal | Verwijderen |

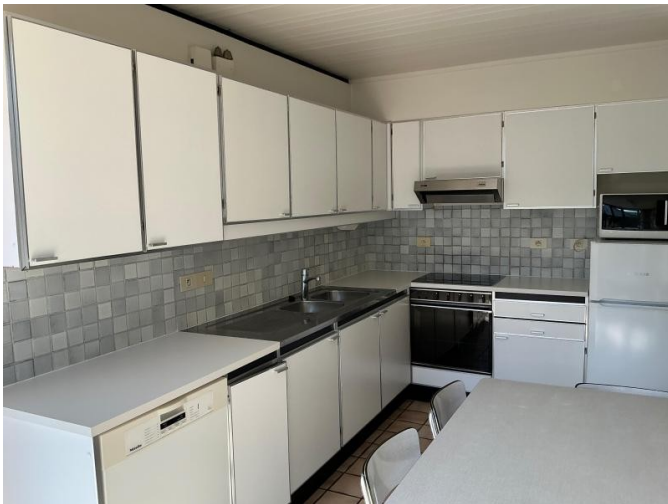
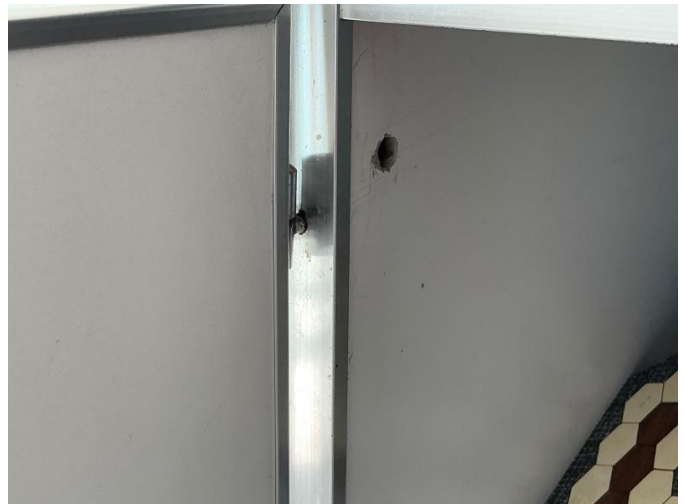
| Opmerking | De hoeveelheid is een inschatting. |

- Eenvoudige handelingen: mag via doe-het-zelf of door werknemer(s) met opleidingsattest eenvoudige handelingen  
We raden aan om het asbestverdachte materiaal te laten verwijderen door een firma met een opleidingsattest eenvoudige handelingen. U mag, in principe, ongeacht beschadigingen of vrije asbestvezels, deze asbestverdachte toepassing ook zelf verwijderen met inachtneming van de nodige veiligheidsmaatregelen om uzelf en uw omgeving te beschermen. Een beschadigde asbestverdachte toepassing in slechte staat kan makkelijk verder breken of vergruizen. Er komen dan schadelijke asbestvezels vrij die ingeademd kunnen worden.

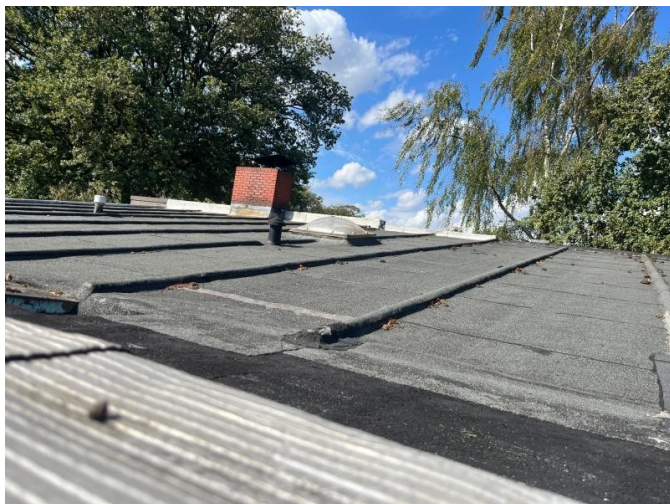
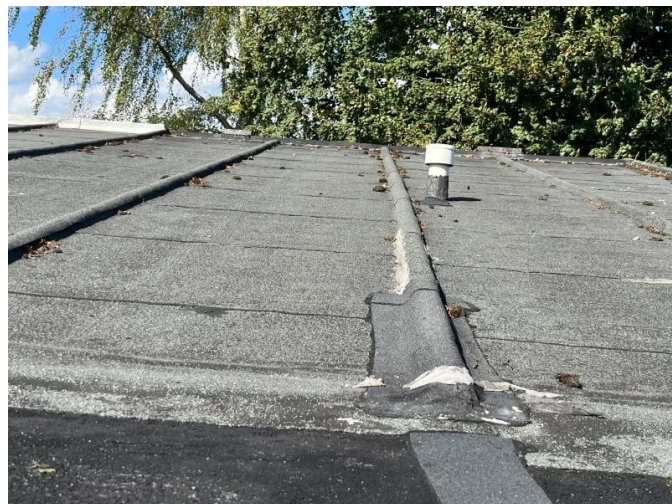
| Opmerking | De hoeveelheid is een inschatting. |

- Eenvoudige handelingen: mag via doe-het-zelf of door werknemer(s) met opleidingsattest eenvoudige handelingen  
We raden aan om de roofing te laten verwijderen door een firma met een opleidingsattest eenvoudige handelingen. U mag, in principe, ongeacht beschadigingen of vrije asbestvezels, deze asbestverdachte toepassing ook zelf verwijderen met inachtneming van de nodige veiligheidsmaatregelen om uzelf en uw omgeving te beschermen. Een beschadigde asbestverdachte toepassing in slechte staat kan makkelijk verder breken of vergruizen. Er komen dan schadelijke asbestvezels vrij die ingeademd kunnen worden.

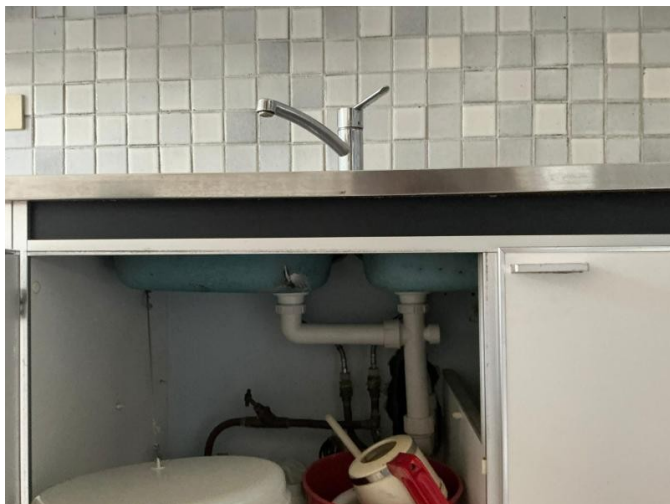
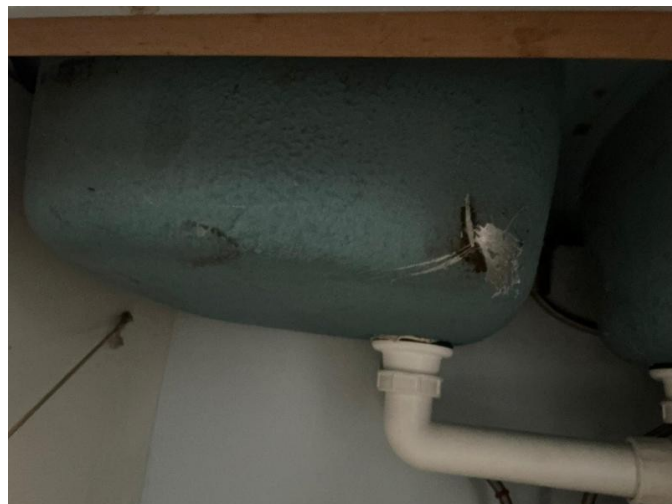
| Identificatiemethode | Vaststelling zonder monstername<br>Motivatie: Groot risico op structurele gevolgschade (leeschade, werking installatie,...) |
| Opmerking | De hoeveelheid is een inschatting. |

- Eenvoudige handelingen: mag via doe-het-zelf of door werknemer(s) met opleidingsattest eenvoudige handelingen  
We raden aan om het asbestverdachte materiaal te laten verwijderen door een firma met een opleidingsattest eenvoudige handelingen. U mag, in principe, ongeacht beschadigingen of vrije asbestvezels, deze asbestverdachte toepassing ook zelf verwijderen met inachtneming van de nodige veiligheidsmaatregelen om uzelf en uw omgeving te beschermen. Een beschadigde asbestverdachte toepassing in slechte staat kan makkelijk verder breken of vergruizen. Er komen dan schadelijke asbestvezels vrij die ingeademd kunnen worden.

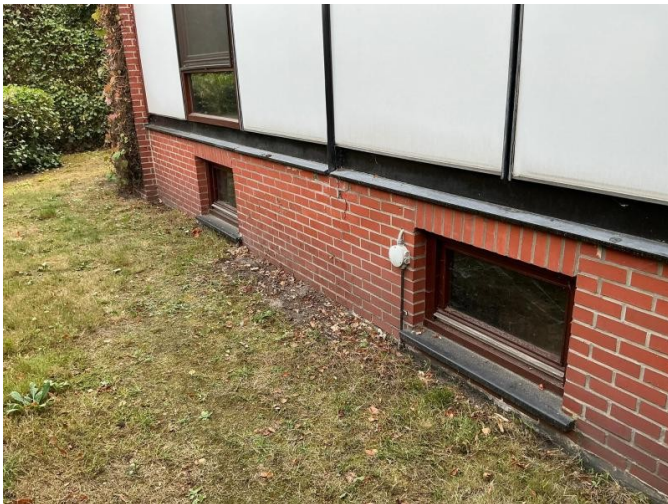
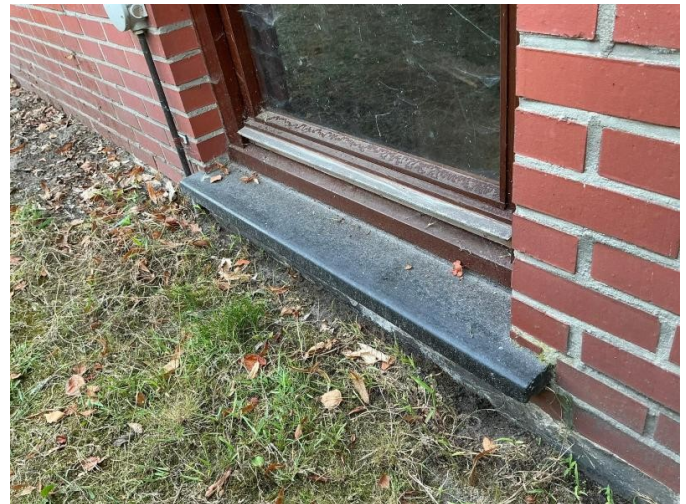
| Opmerking | De hoeveelheid is een inschatting. |

- Eenvoudige handelingen: mag via doe-het-zelf of door werknemer(s) met opleidingsattest eenvoudige handelingen  
We raden aan om het asbestverdachte materiaal te laten verwijderen door een firma met een opleidingsattest eenvoudige handelingen. U mag, in principe, ongeacht beschadigingen of vrije asbestvezels, deze asbestverdachte toepassing ook zelf verwijderen met inachtneming van de nodige veiligheidsmaatregelen om uzelf en uw omgeving te beschermen. Een beschadigde asbestverdachte toepassing in slechte staat kan makkelijk verder breken of vergruizen. Er komen dan schadelijke asbestvezels vrij die ingeademd kunnen worden.

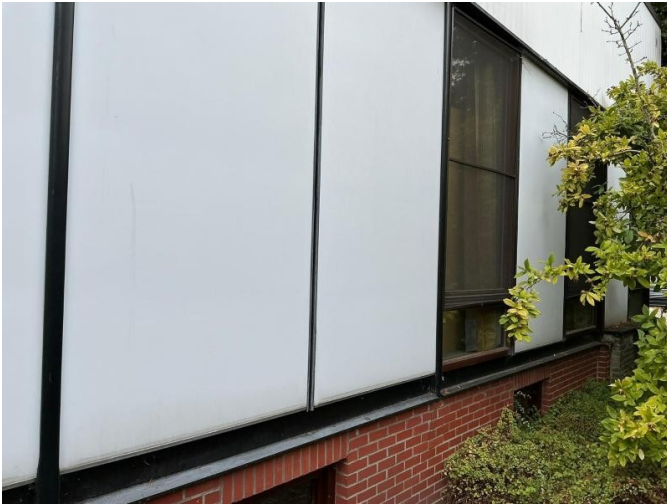
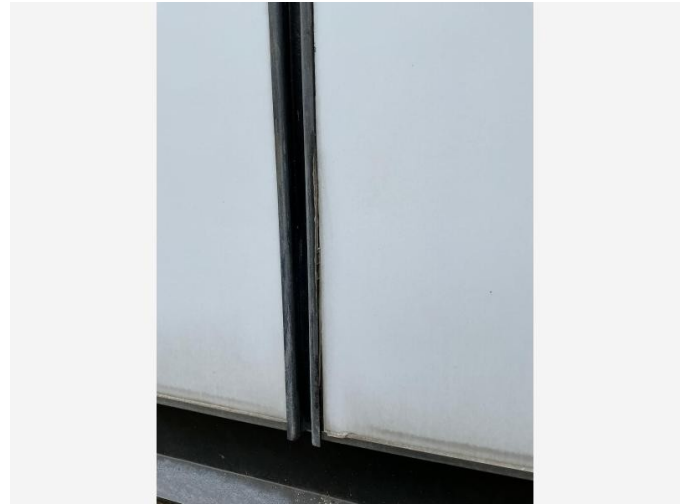
| Opmerking | De hoeveelheid is een inschatting. |

- Eenvoudige handelingen: mag via doe-het-zelf of door werknemer(s) met opleidingsattest eenvoudige handelingen  
We raden aan om het asbestverdachte materiaal te laten verwijderen door een firma met een opleidingsattest eenvoudige handelingen. U mag, in principe, ongeacht beschadigingen of vrije asbestvezels, deze asbestverdachte toepassing ook zelf verwijderen met inachtneming van de nodige veiligheidsmaatregelen om uzelf en uw omgeving te beschermen. Een beschadigde asbestverdachte toepassing in slechte staat kan makkelijk verder breken of vergruizen. Er komen dan schadelijke asbestvezels vrij die ingeademd kunnen worden.
