# Asbestinventarisatetest

Morekstraat 468, 9032 Gent

Attestnummer : **20250220-000408.000**

Uitgegeven op : **20.02.2025**

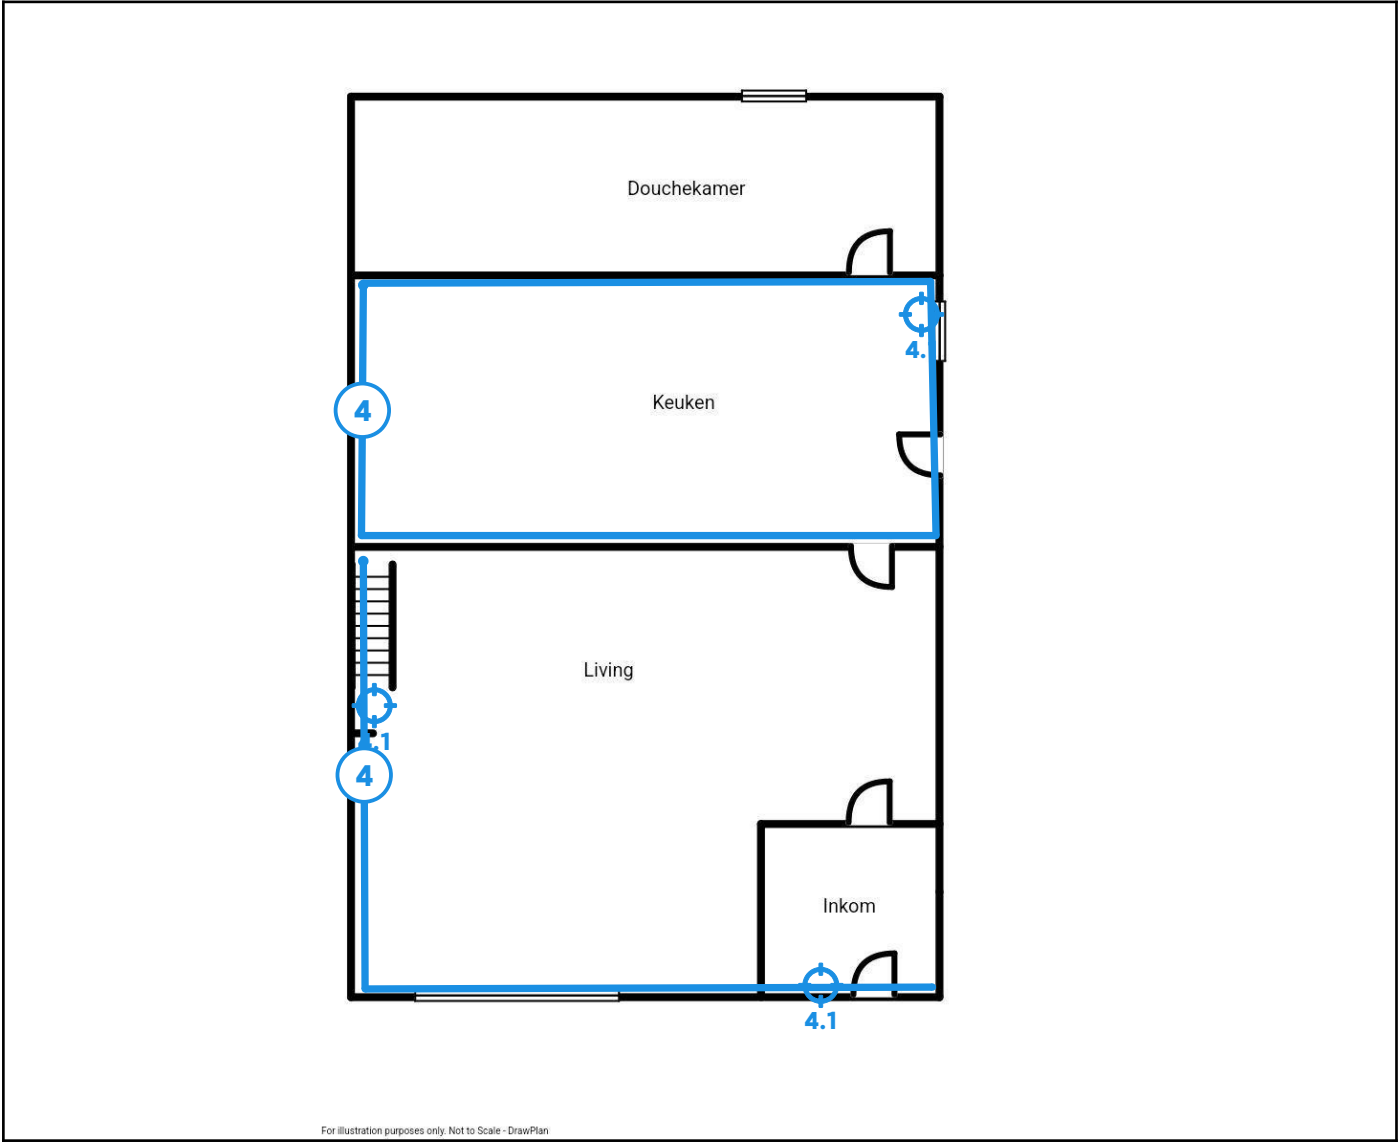
# Plan 1.1: Gelijkvloers - muren

| Beschrijving | Type | Actie |
|---|---|---|
| 4. Pleisterwerk muren | Geen asbest | - |
| 4.1 Code: MM1 | Mengmonster | - |

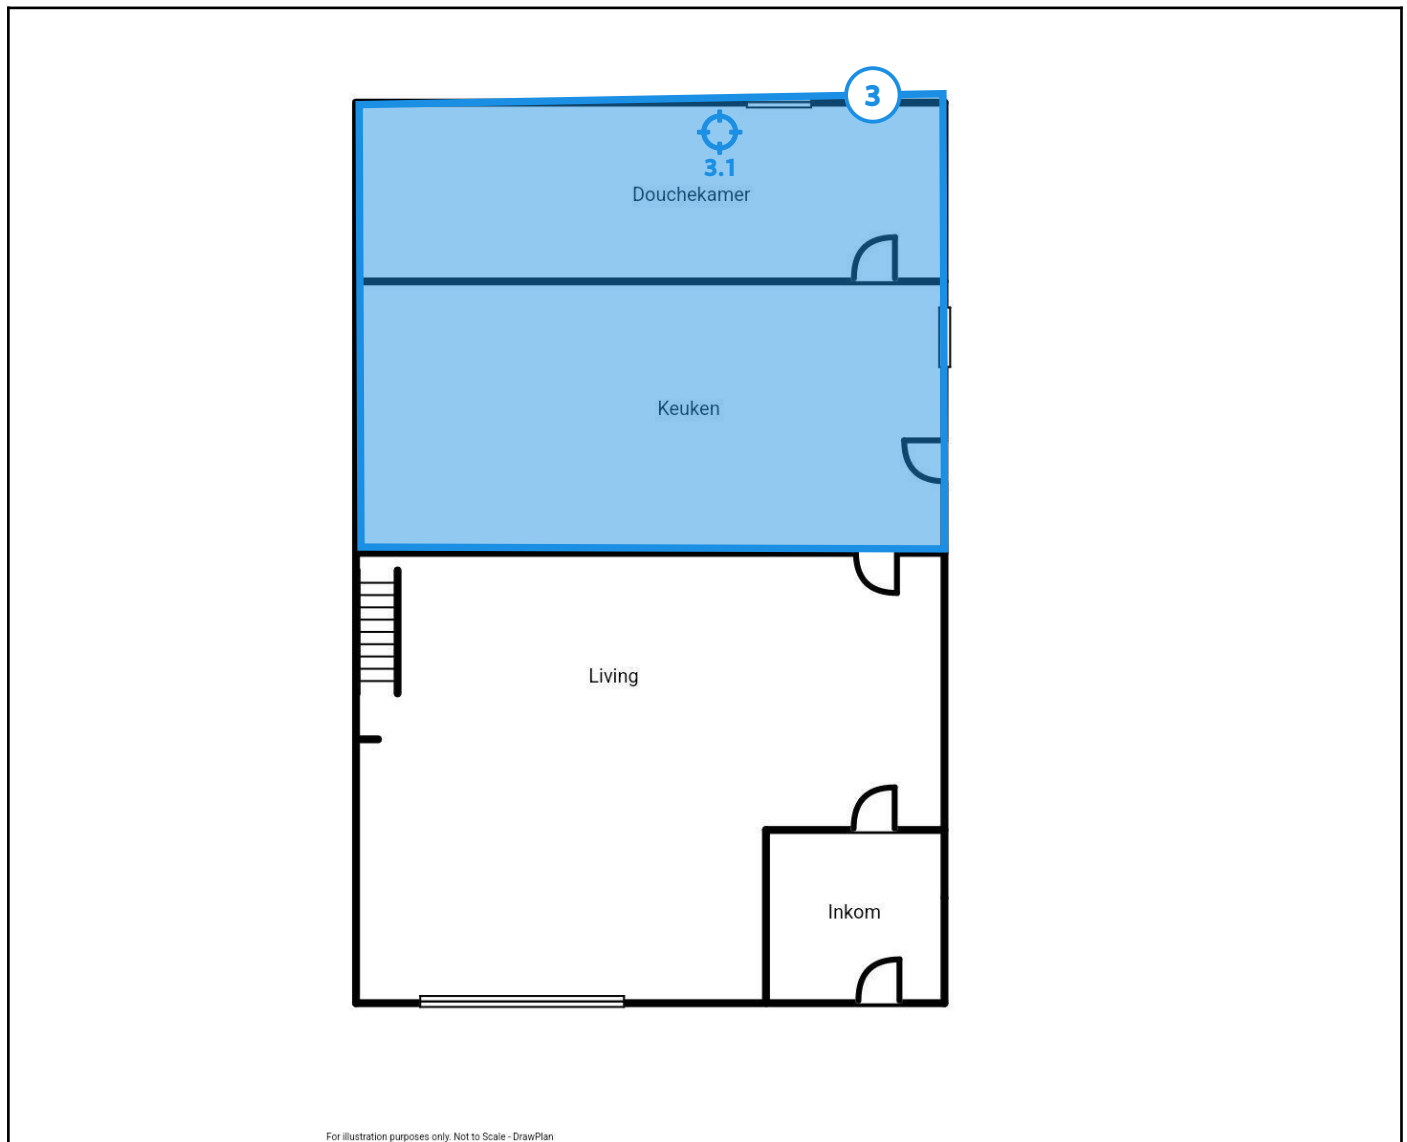
## Plan 1.2: Gelijkvloers - plafonds

| Beschrijving | Type | Actie |
|---|---|---|
| 3. Roofing | Geen asbest | - |
| 3.1 Code: MM2 | Puntmonster | - |

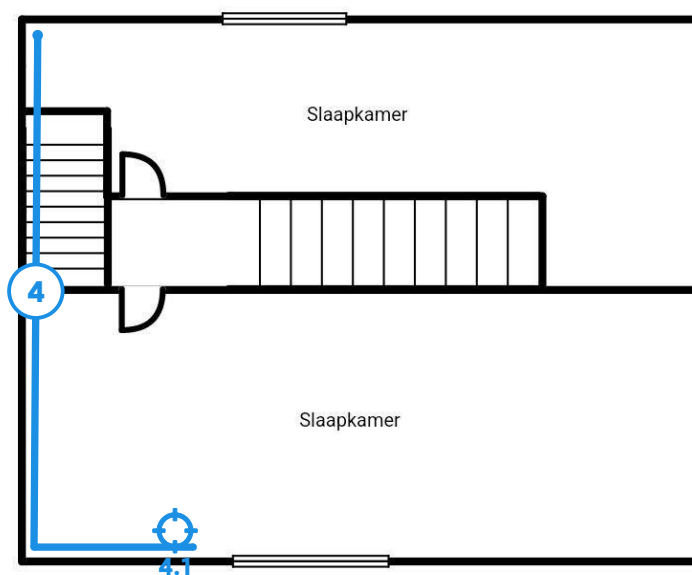
## Plan 1.3: VER1 - muren

| Beschrijving | Type | Actie |
|---|---|---|
| 4. Pleisterwerk muren | Geen asbest | - |
| 4.1 Code: MM1 | Mengmonster | - |

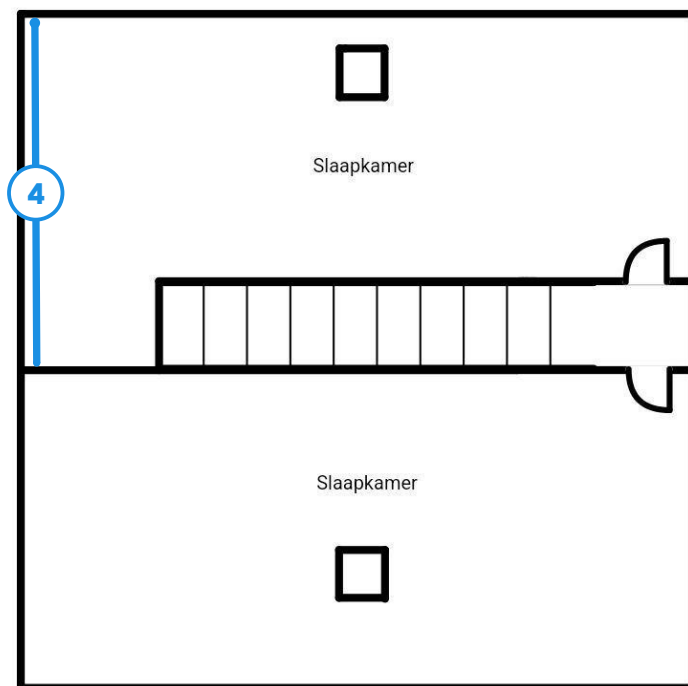
## Plan 1.5: VER2 - muren

| Beschrijving | Type | Actie |
|---|---|---|
| 4. Pleisterwerk muren | Geen asbest | - |

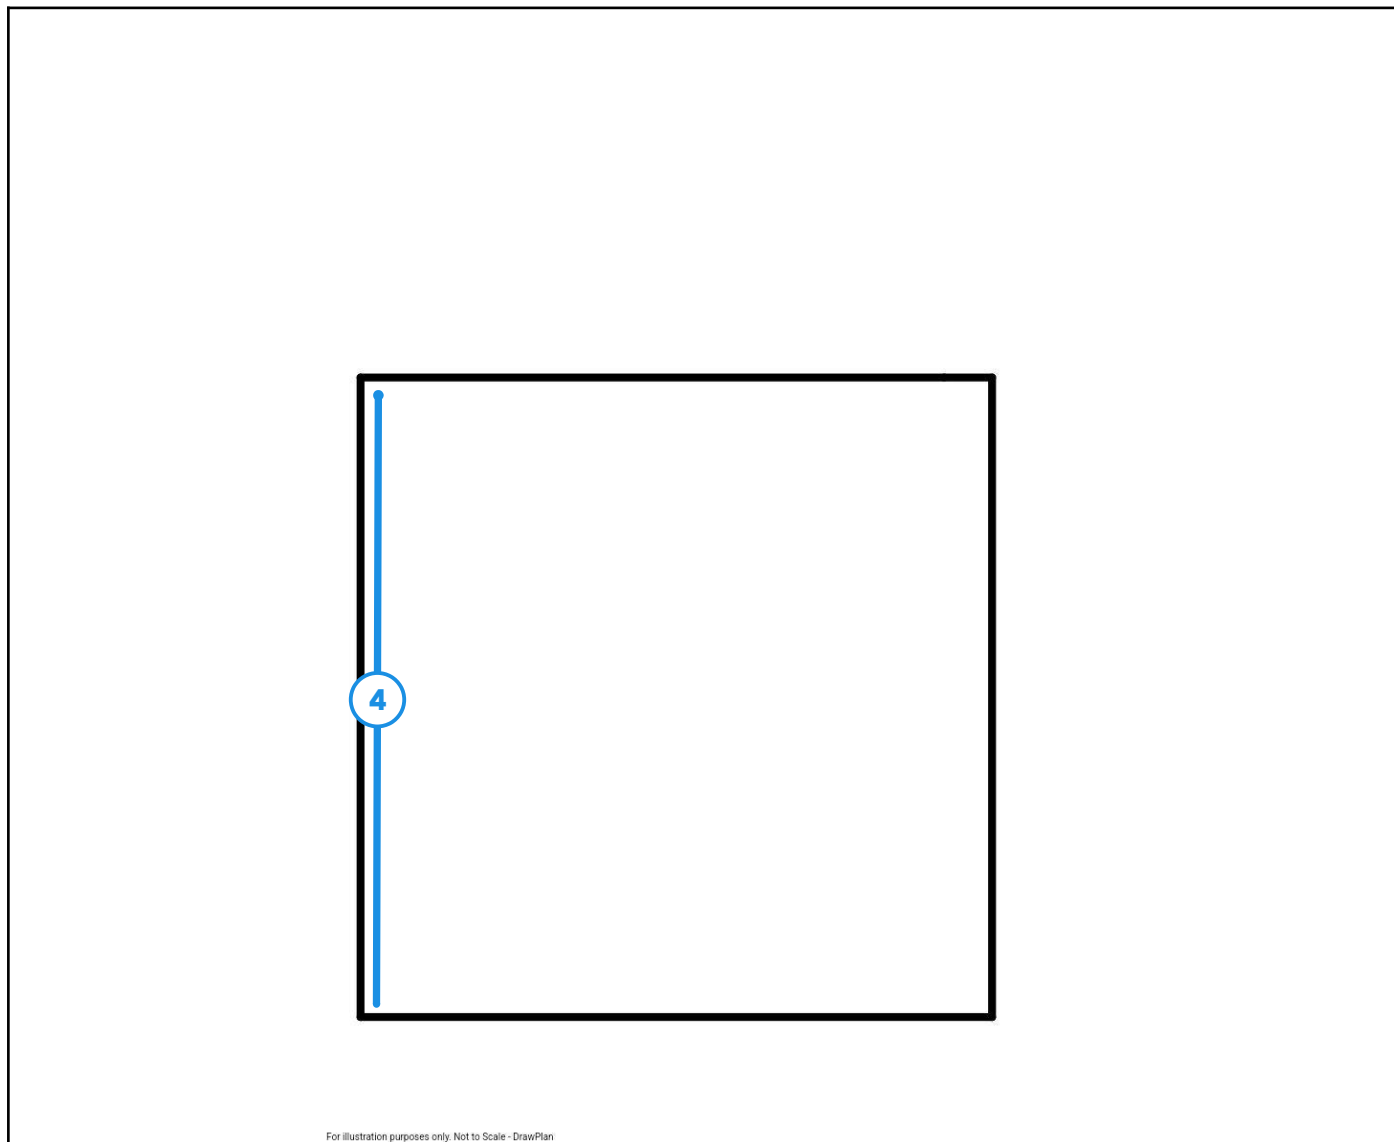
## Plan 1.7: Zolder - muren

| Beschrijving | Type | Actie |
|---|---|---|
| 4. Pleisterwerk muren | Geen asbest | - |

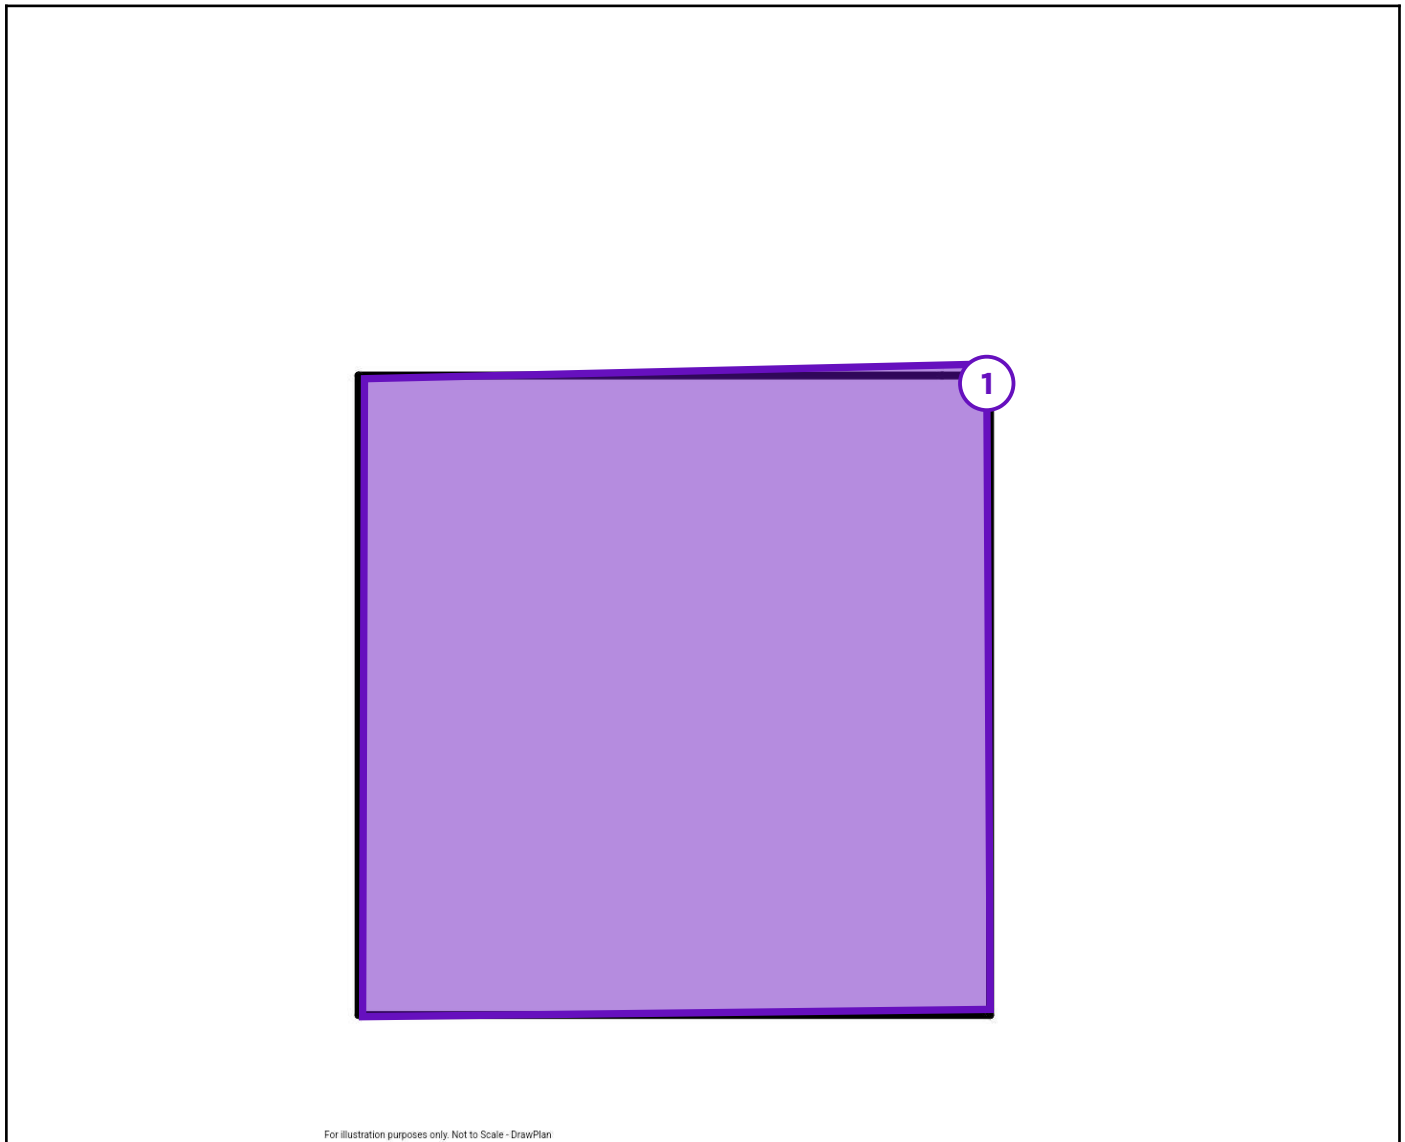
## Plan 1.8: Zolder - onderdak

| Beschrijving | Type | Actie |
|---|---|---|
| 1. Onderdak (zolder) | Advies | - |

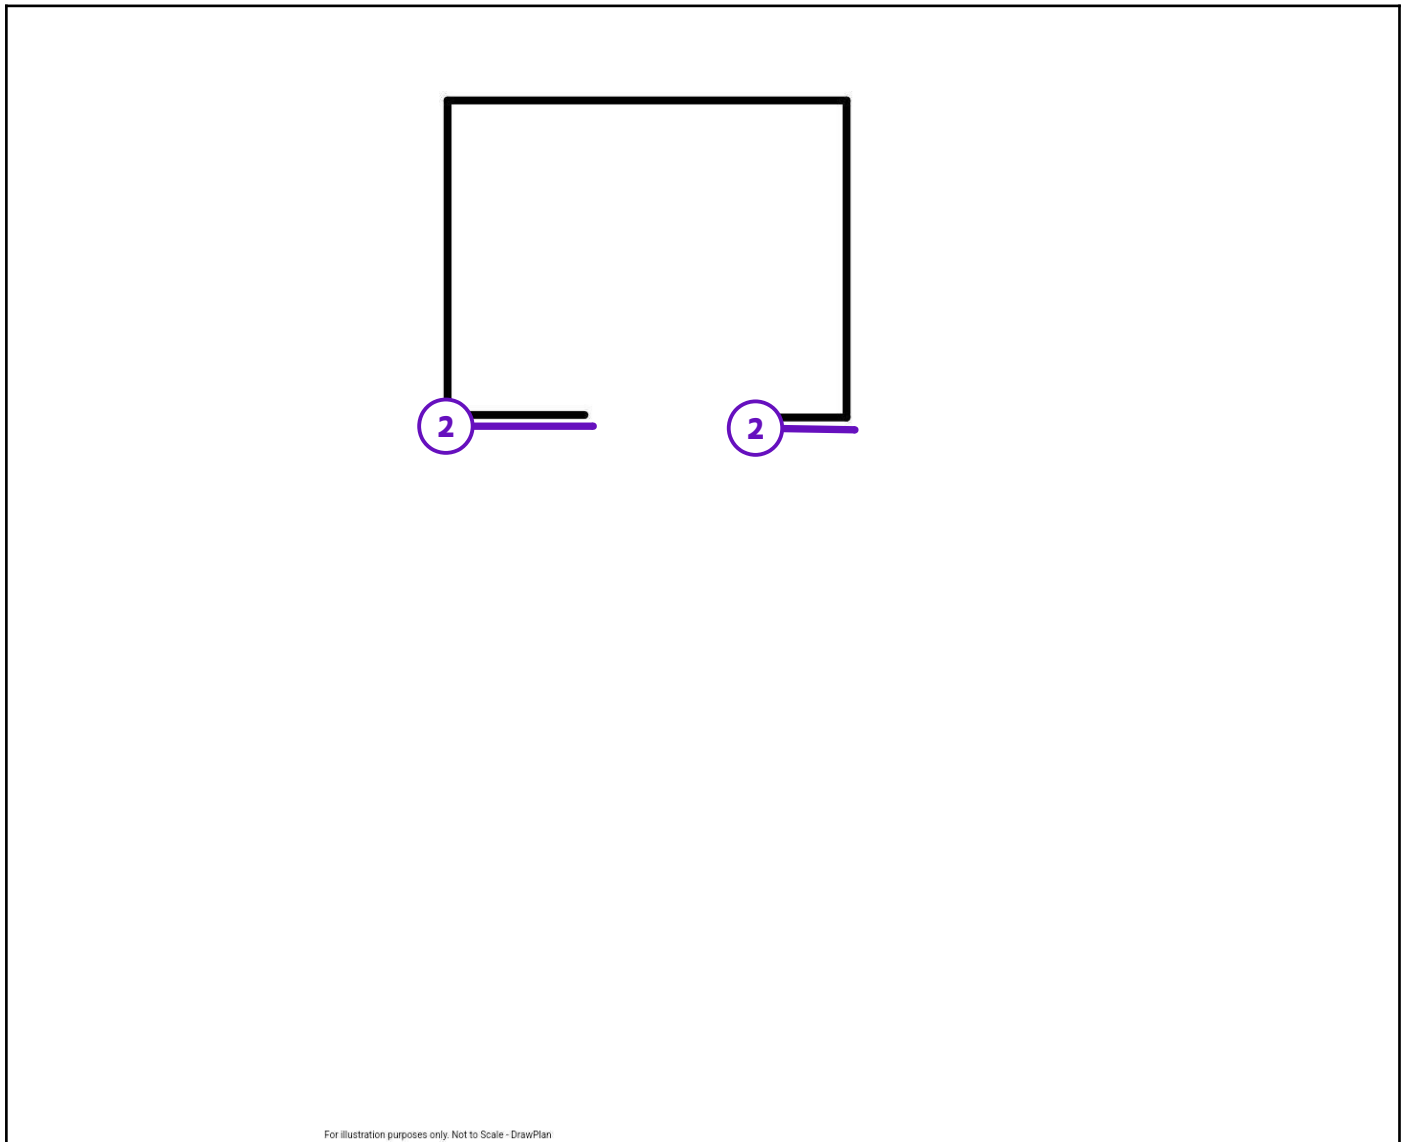
## Plan 3.1: tuinkot - muren

| Beschrijving | Type | Actie |
|---|---|---|
| 2. Cementering buitenmuur Tuinkot | Advies | - |
