# Asbestinventarisatetest

Acacialaan 14, 1742 Ternat

Attestnummer : 20250923-000278.000

Uitgegeven op : 23.09.2025

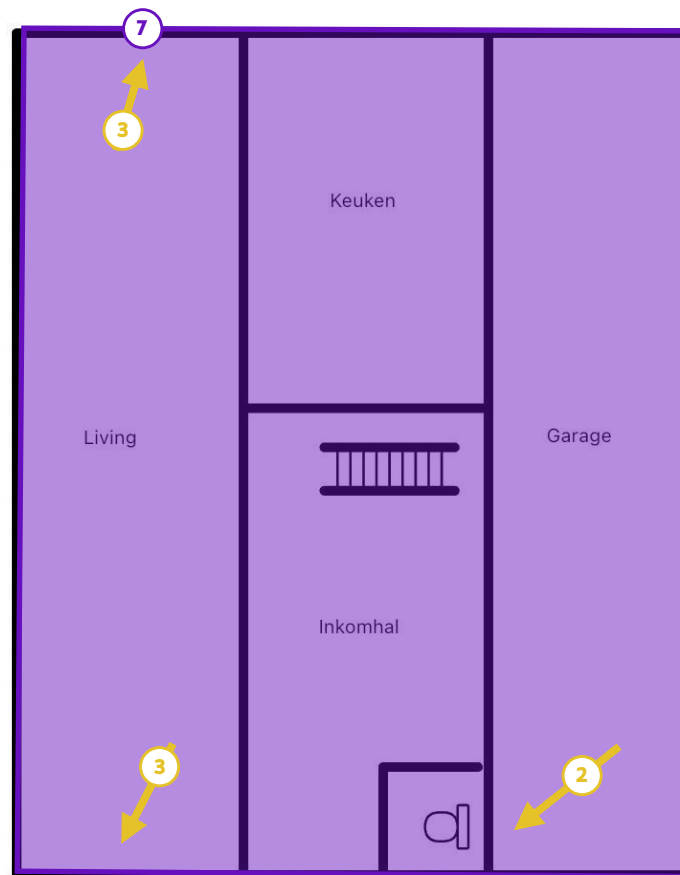
## Plan 1.1: Gelijkvloers

| Beschrijving | Type | Actie |
|---|---|---|
| 7. Plafonds en muren zonder pleisterwerk | Advies | - |

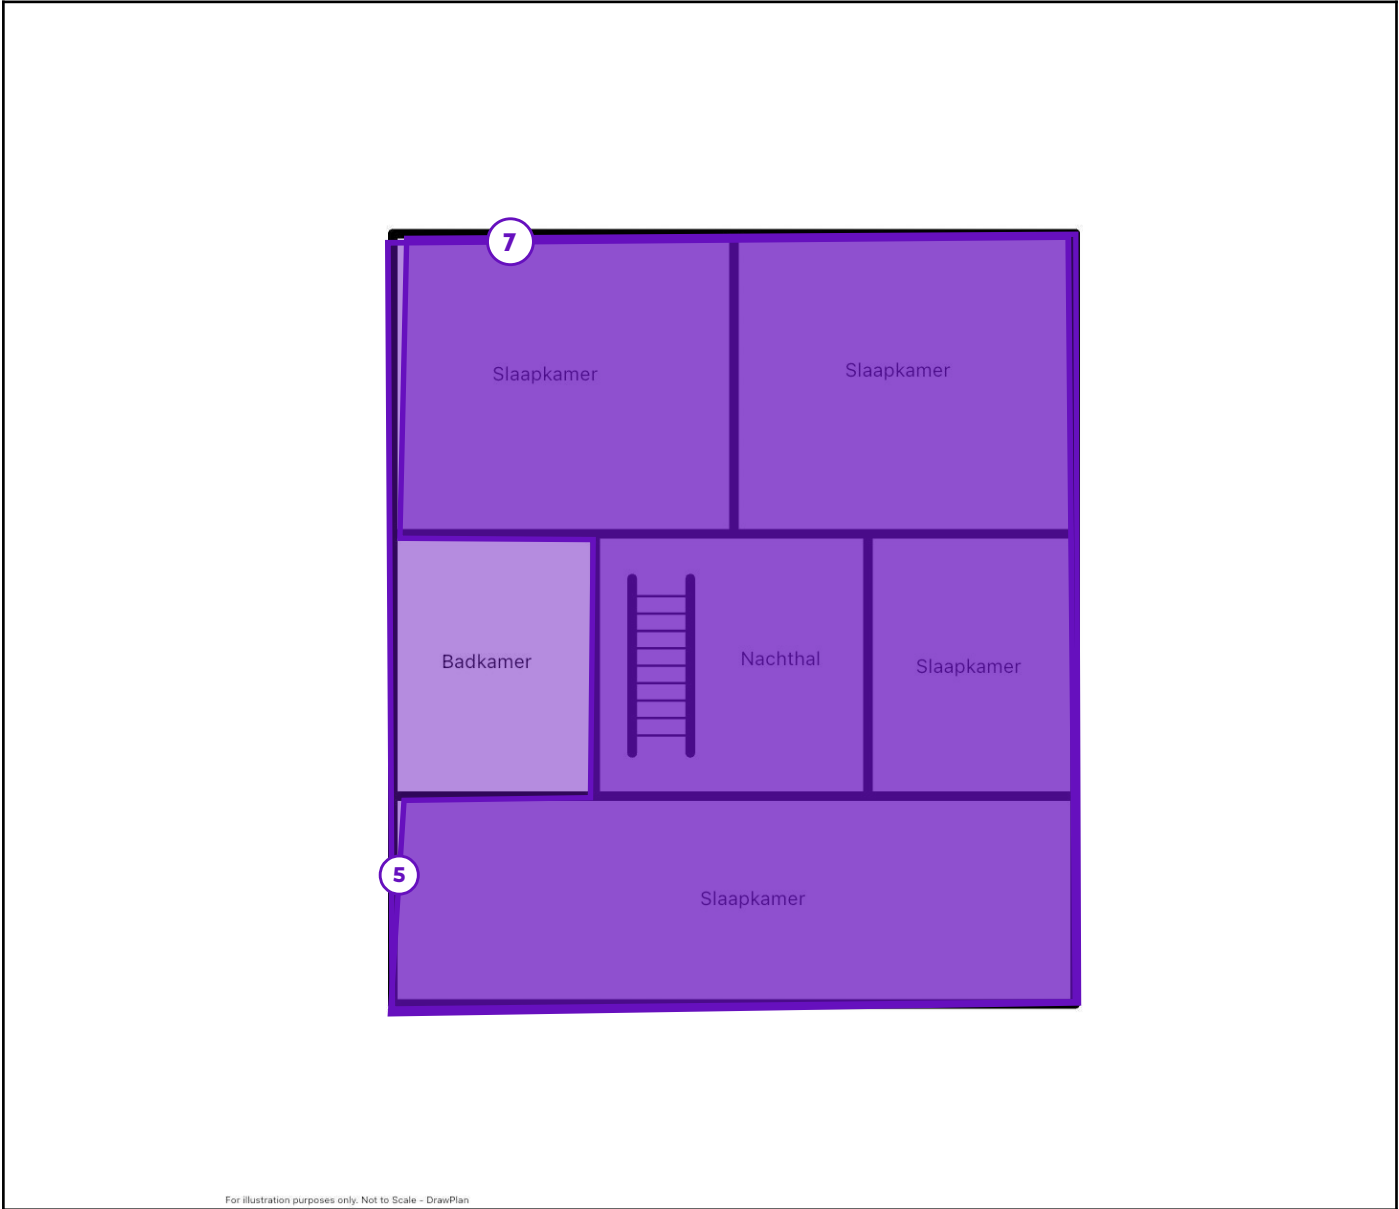
# Plan 1.2: Verdieping

| Beschrijving | Type | Actie |
|---|---|---|
| 7. Plafonds en muren zonder pleisterwerk | Advies | - |
