# Asbestinventarisatetest

Guldenvliesstraat 6, 2600 Antwerpen

Attestnummer : 20240525-000015.000

Uitgegeven op : 25.05.2024

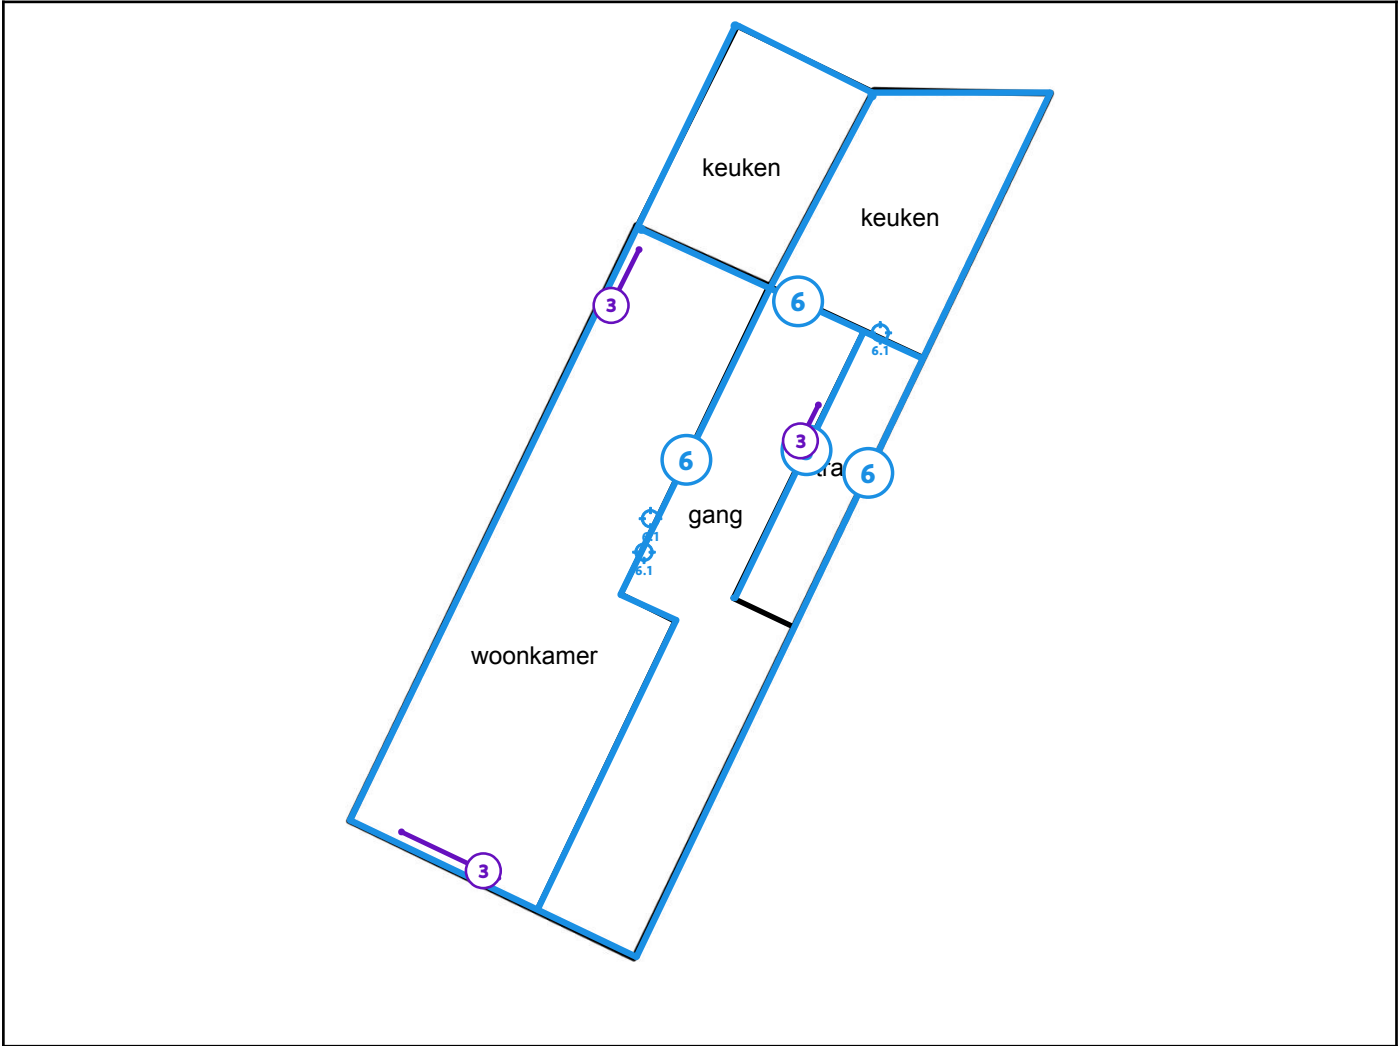
# Plan 1.1: Gvl; pleister wand en radiators

| Beschrijving | Type | Actie |
|---|---|---|
| 6.1 Code: MM01 | Mengmonster | - |

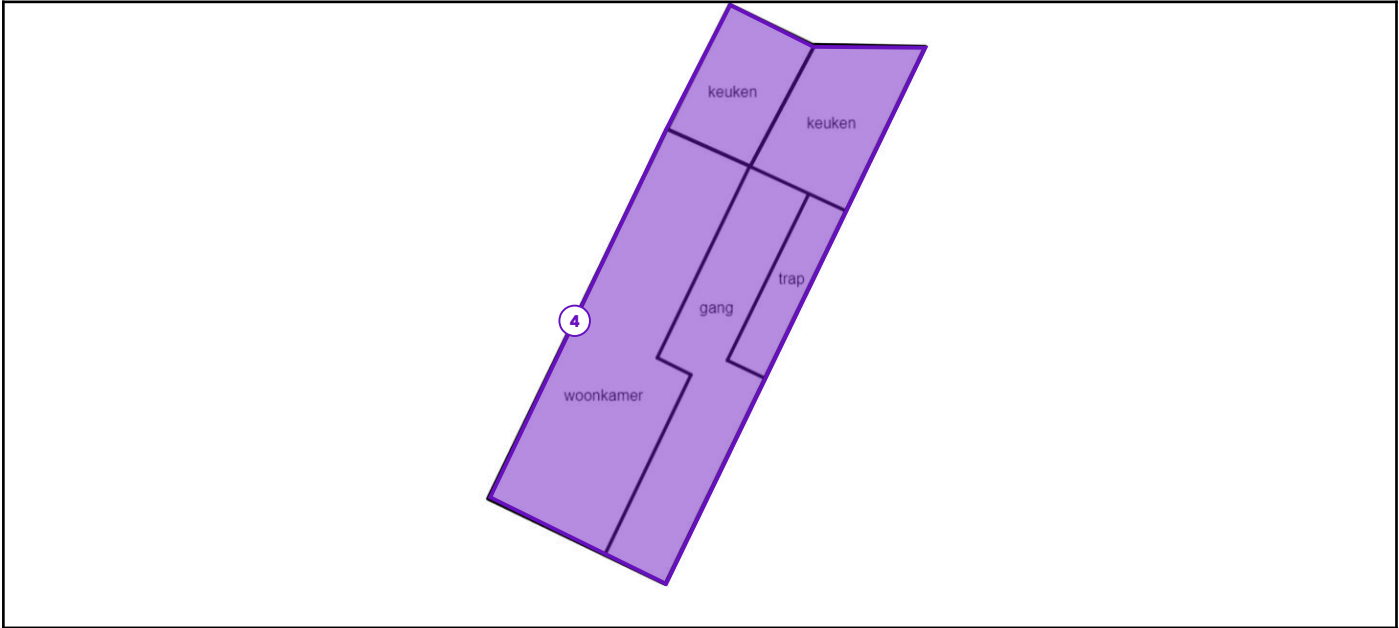
## Plan 1.2: Gvl; vals plafond

| Beschrijving | Type | Actie |
|---|---|---|
| 4. Vals plafond | Advies | - |

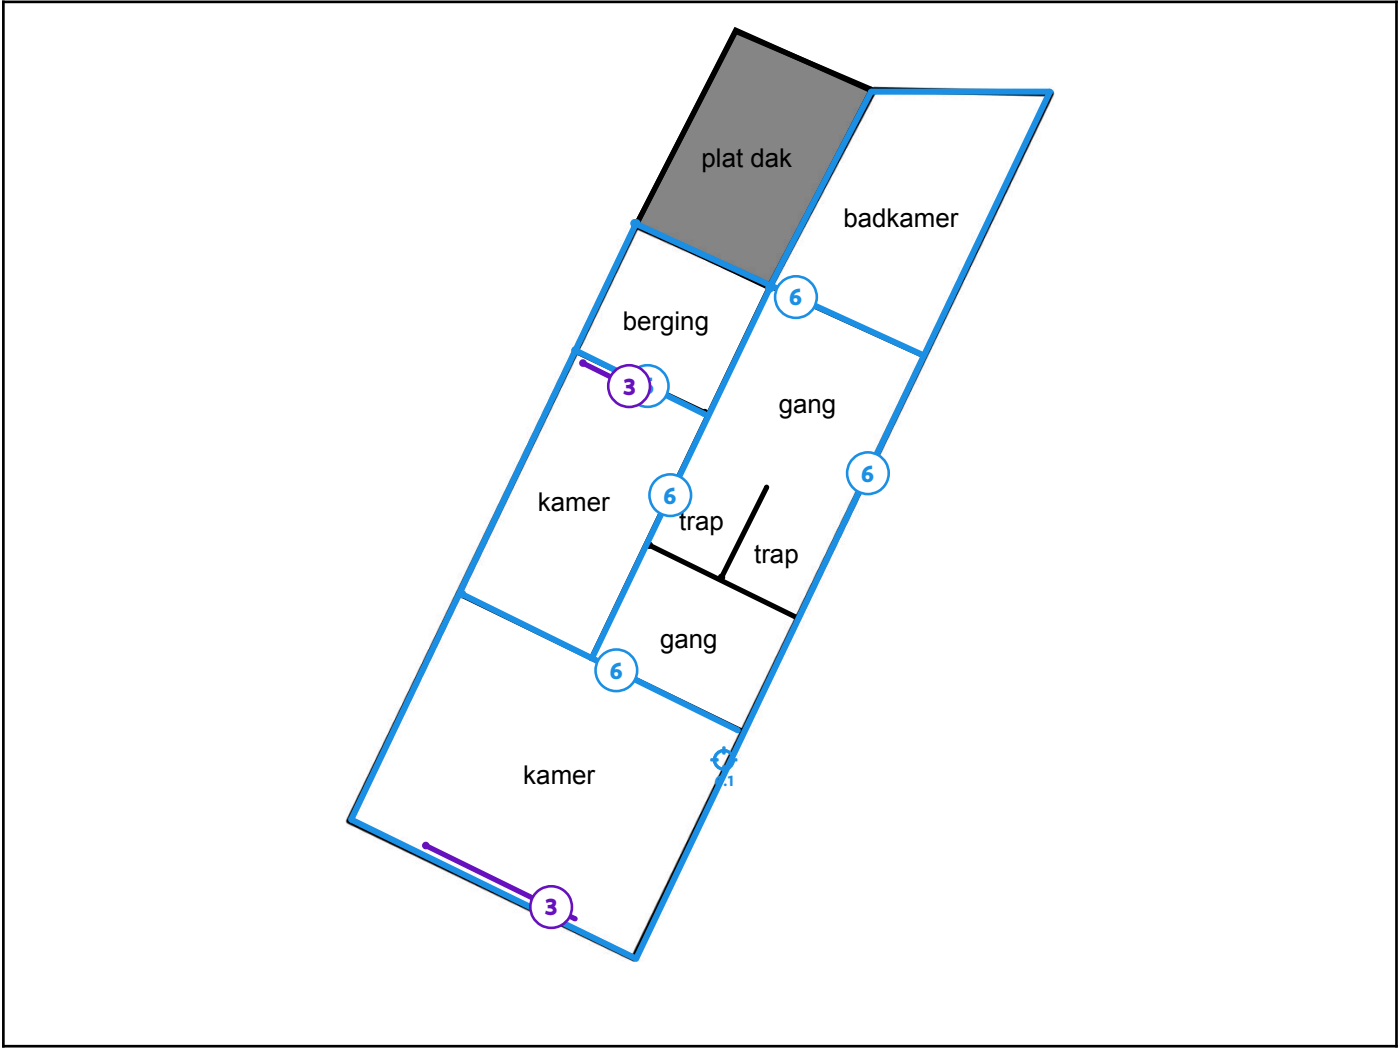
# Plan 1.3: Eerste verdiep; pleister wand en radiators

| Beschrijving | Type | Actie |
|---|---|---|
| 6.1 Code: MM01 | Mengmonster | - |

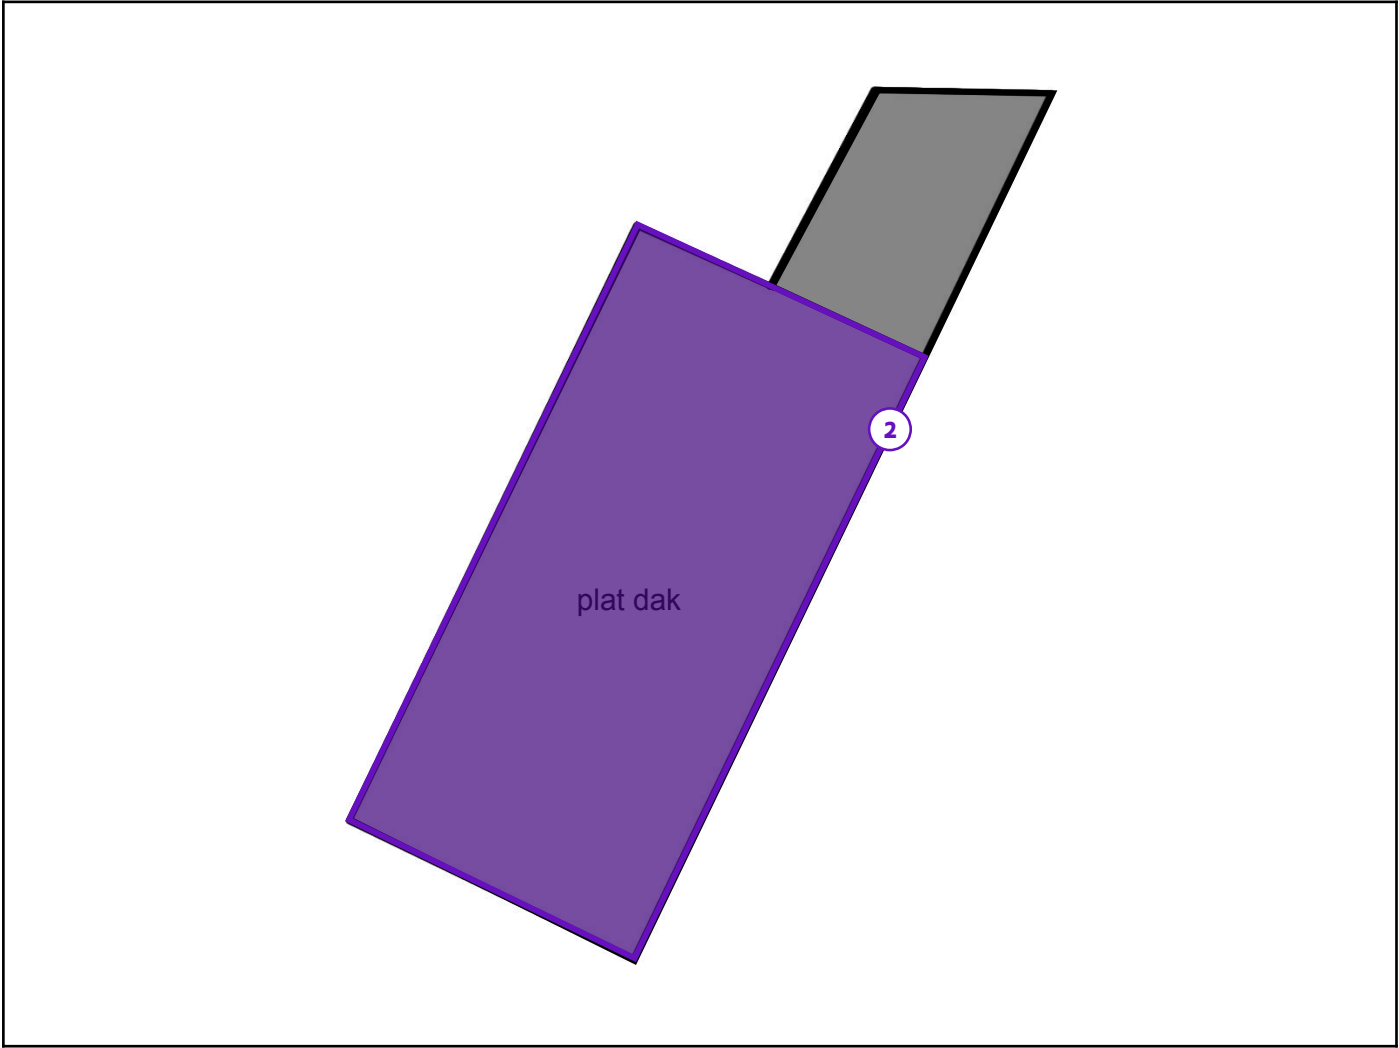
# Plan 1.6: Roofing dak

| Beschrijving | Type | Actie |
|---|---|---|
| 2. Roofing dak | Advies | - |

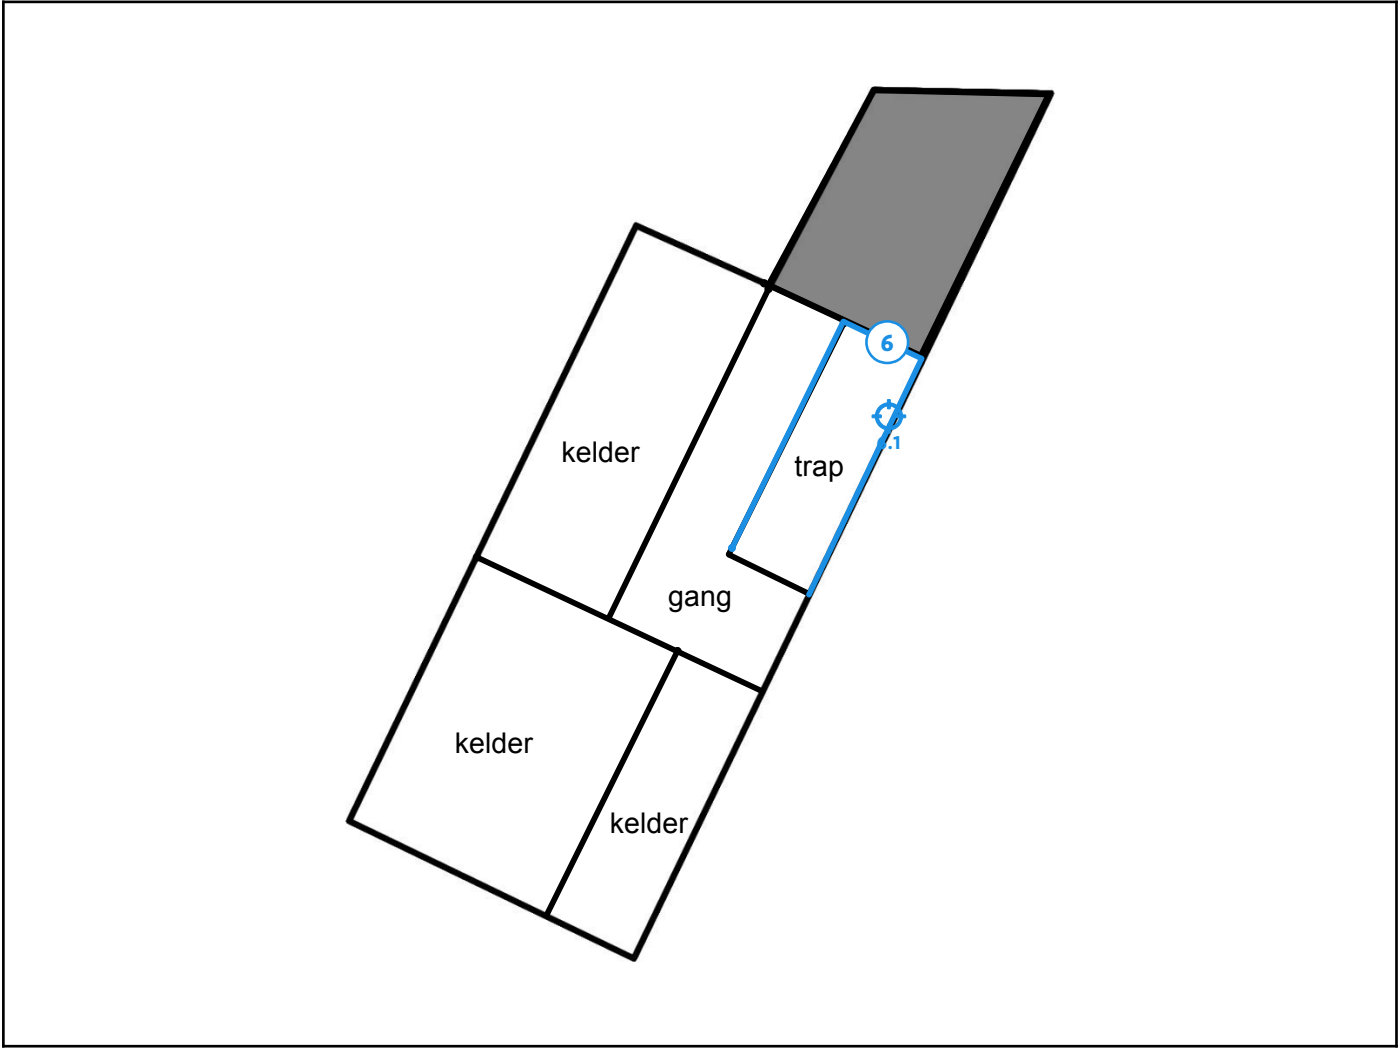
# Plan 1.7: Kelder; pleister wand

| Beschrijving | Type | Actie |
|---|---|---|
| 6.1 Code: MM01 | Mengmonster | - |

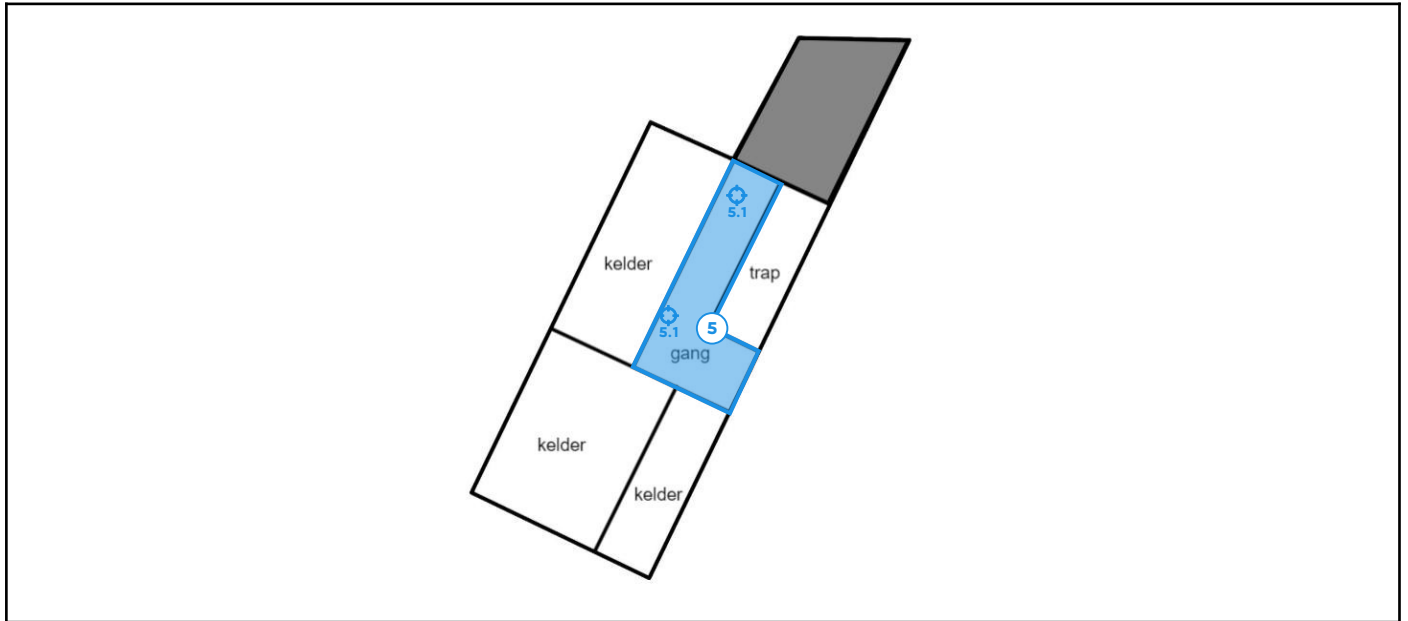
## Plan 1.8: Kelder; pleister plafond

| Beschrijving | Type | Actie |
|---|---|---|
| 5.1 Code: MM02 | Mengmonster | - |
