# Asbestinventarisat attest

Leopoldlei 44, 2660 Antwerpen

Attestnummer : 20250418-000323.000

Uitgegeven op : 18.04.2025

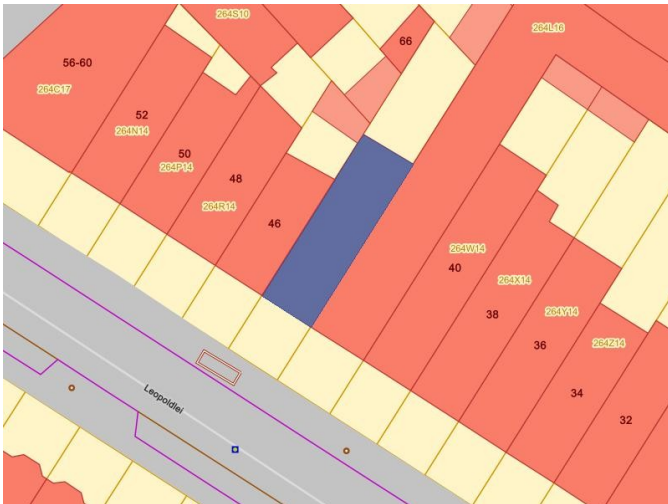
# Zone 1: Hoofdgebouw

- 1 Asbestmateriaal**
- 4 Beperkingen**
- 0 Uitsluitingen
- 0 Roerende goederen
- 0 Puin, steenslag, (water)bodem
- 2 Adviezen**
- 2 Geen asbest**

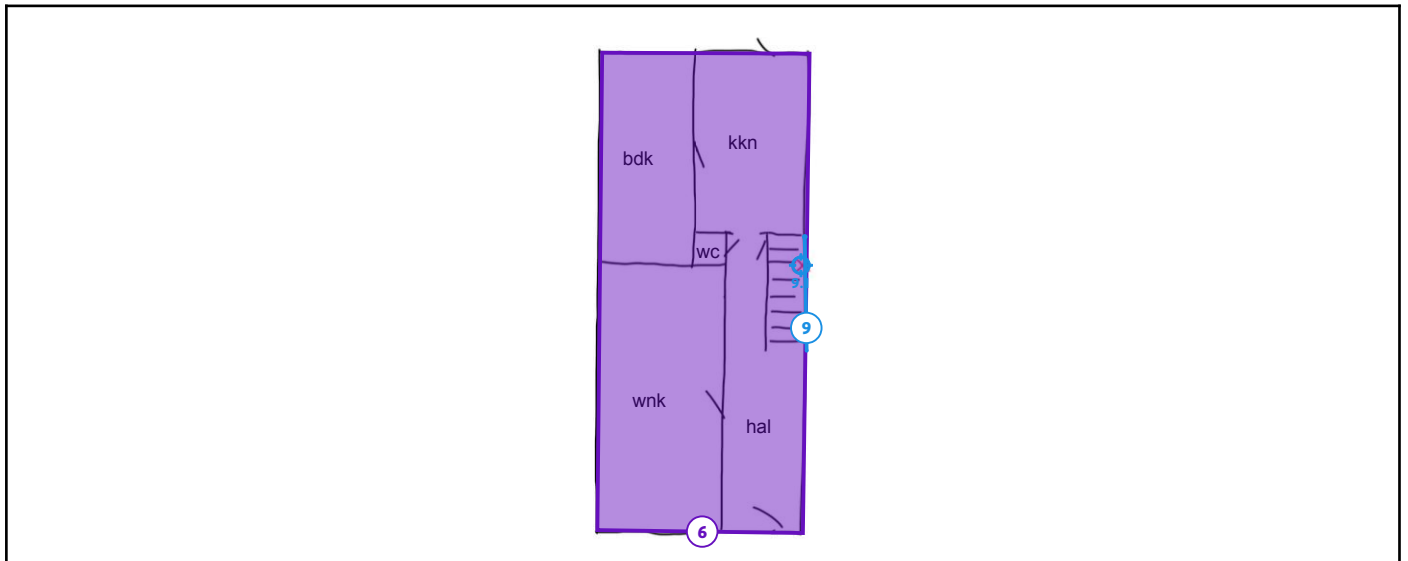
## Plan 1.2: Gelijkvloers 0

| Beschrijving | Type | Actie |
|---|---|---|
| 9.1 Code: #1 Pleisterwerk muren | Mengmonster | - |

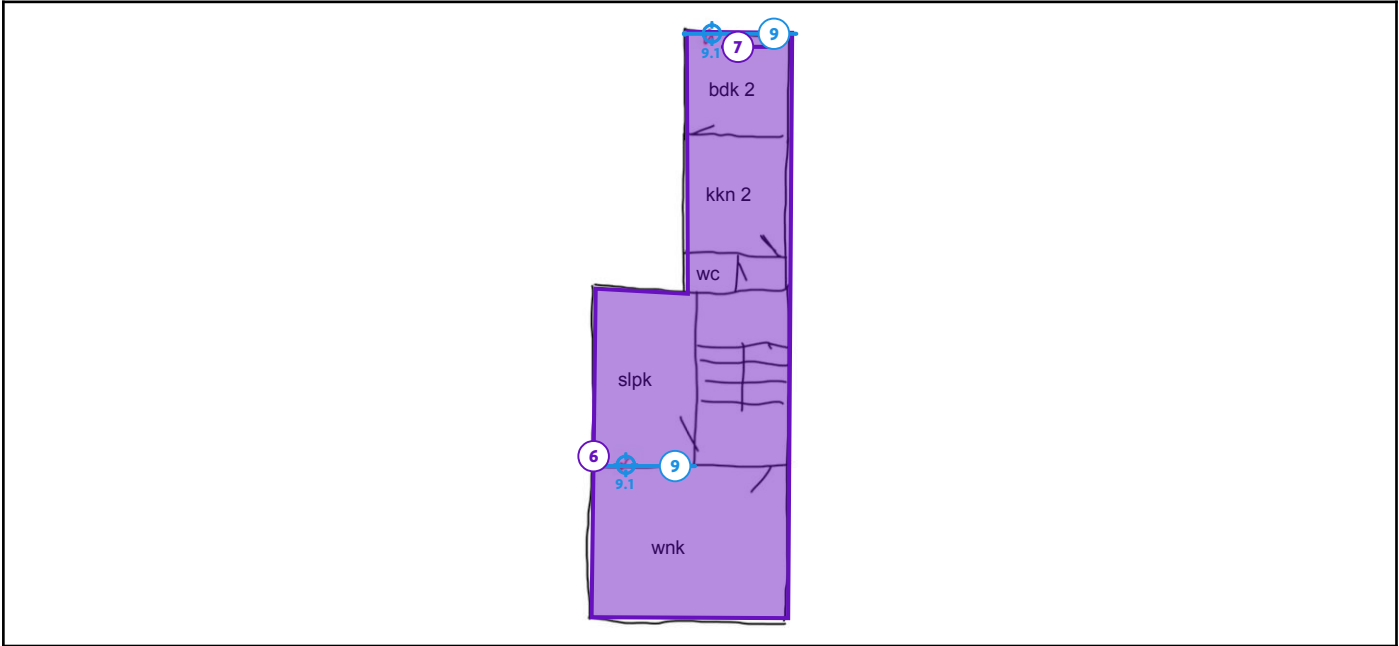
# Plan 1.3: Verdieping +1

| Beschrijving | Type | Actie |
|---|---|---|
| 9.1 Code: #1 Pleisterwerk muren | Mengmonster | - |

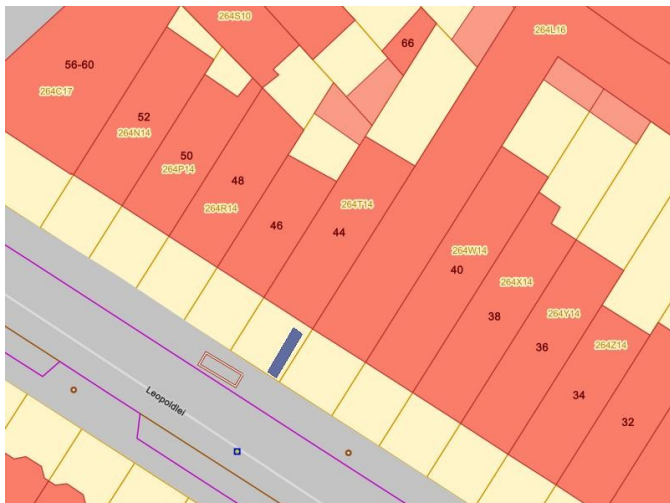
## Zone 2: Padje

- 0 Asbestmaterialen
- 0 Beperkingen
- 0 Uitsluitingen
- 0 Roerende goederen
- 0 Puin, steenslag, (water)bodem
- 0 Adviezen
- 0 Geen asbest
