# Asbestinventarisatetest

Varing 1, 1760 Roosdaal

Attestnummer : 20250916-000213.000

**Niet-asbestveilig**

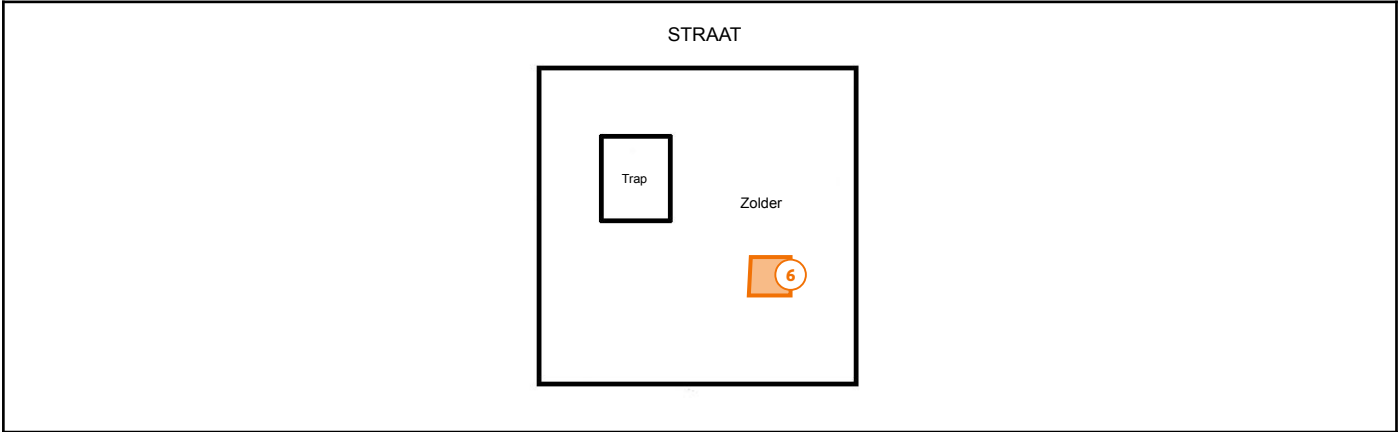
# Plan 1.2: Woning plan - Zolder - VD2

| Beschrijving | Type | Actie |
|---|---|---|
| 6. Vloerzeil - Zolder - VD2 | Asbestmateriaal | <a href="#">Verwijderen</a> |

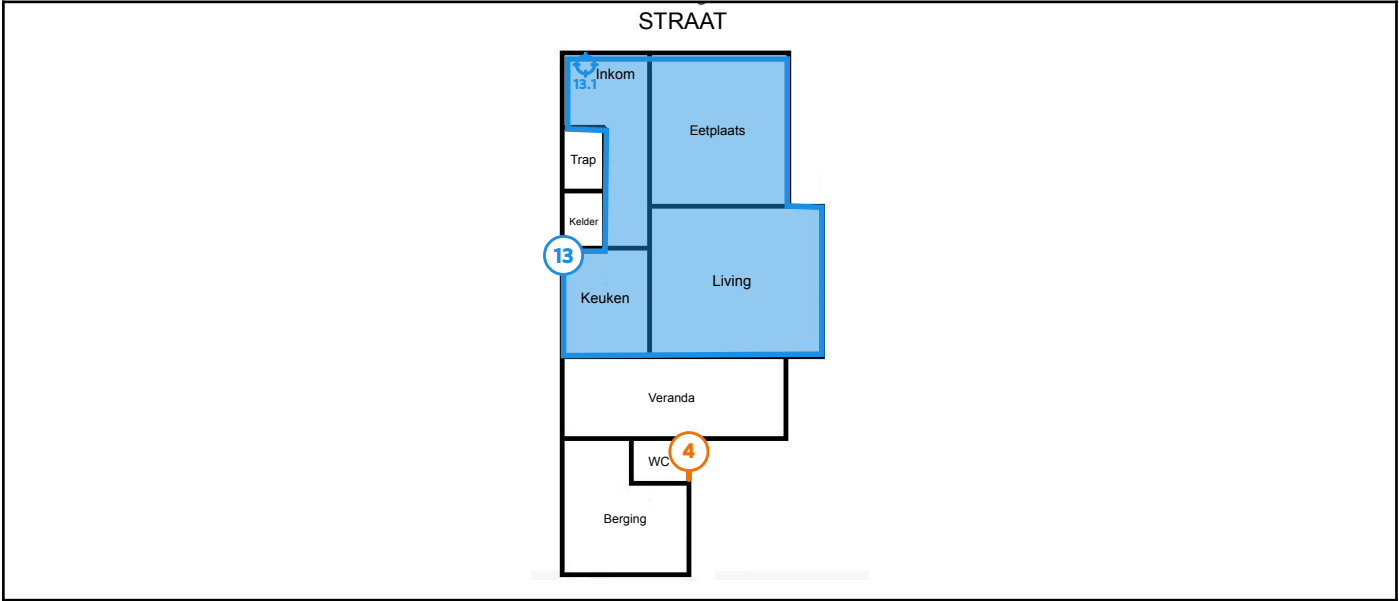
# Plan 1.7: Woning plan - Gelijkvloers

| Beschrijving | Type | Actie |
|---|---|---|
| 4. Oude mastiek tussen gevel en schrijnwerk | Asbestmateriaal | Verwijderen |

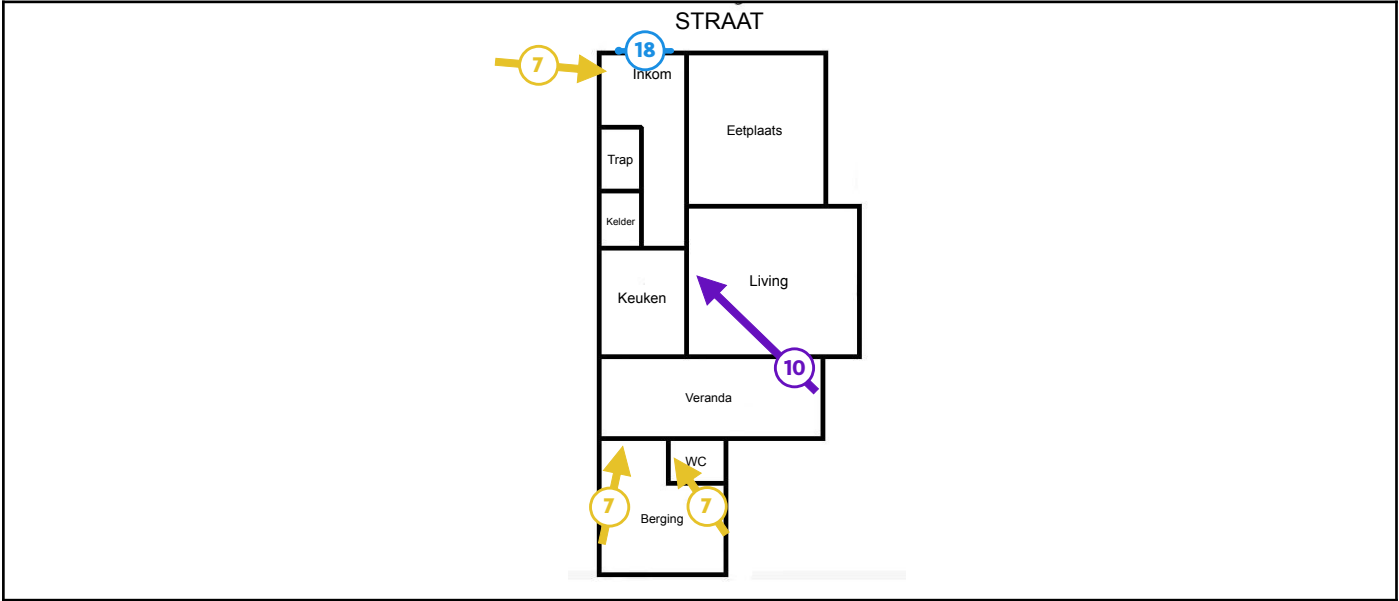
Legende van plan 1.8: Woning plan - Gelijkvloers

| Beschrijving | Type | Actie |
|---|---|---|
| 7. Elektrische infrastructuur in kunststof Bakeliet | Asbestmateriaal | Zorgvuldig beheren |

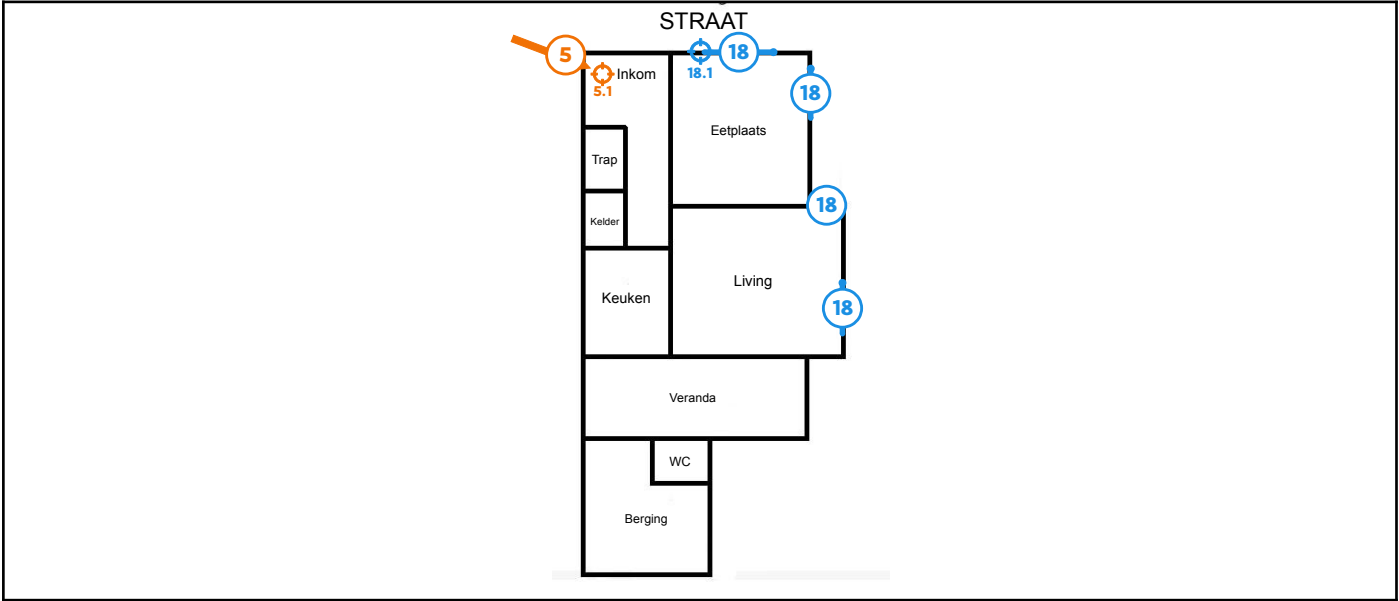
# Plan 1.9: Woning plan - Gelijkvloers

| Beschrijving | Type | Actie |
|---|---|---|
| 5. Plaat type Pical - Inkom | Asbestmateriaal | Verwijderen |

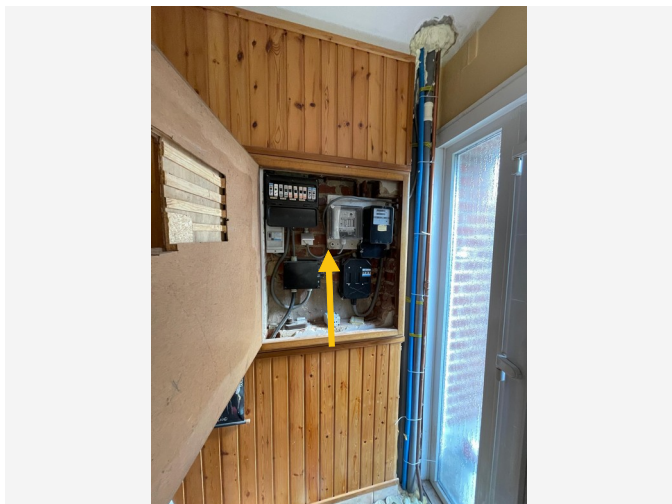
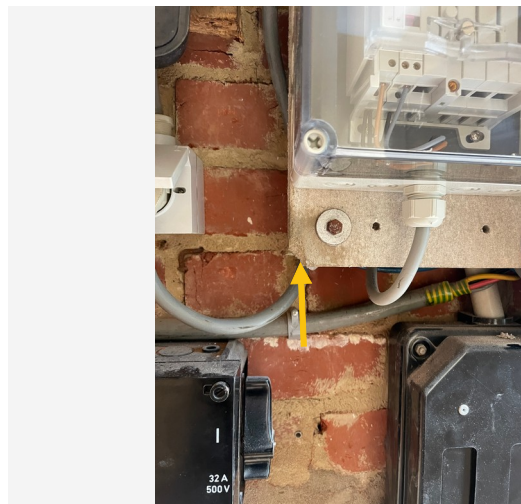
| Opmerking | Op basis van onze expertise als deskundigen hebben we deze mastiek als asbesthoudend geclassificeerd, zonder staalname. Deze oppervlakte kan licht afwijken van de gemeten oppervlakte, de opgegeven hoeveelheden mogen niet gebruikt worden als maatstaf van heffing. |

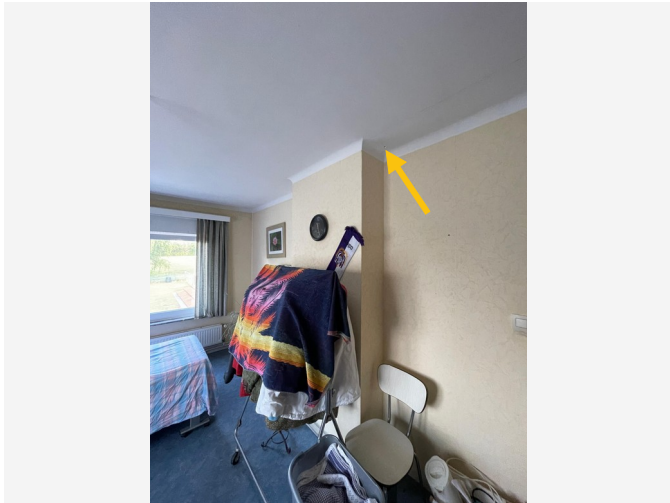
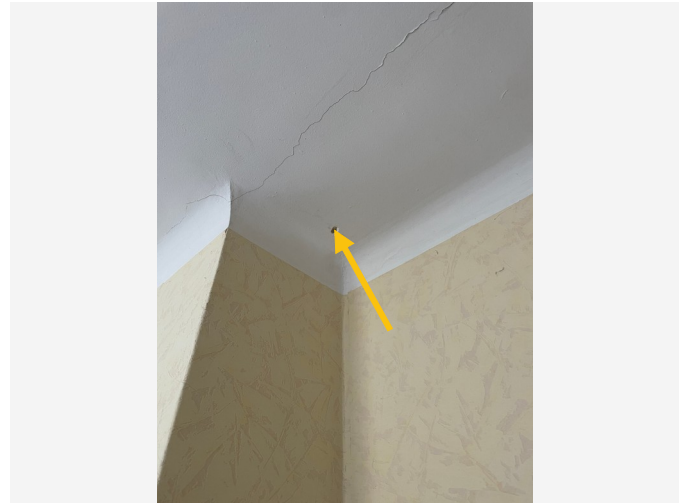
## Fiche 13: Pleisterwerk plafond

Geen asbest

| Opmerking | Monsters genomen in badkamer, slaapkamer en trappenhal/gang.<br>Geen pleisterwerk in stookruimte. Deze oppervlakte kan licht afwijken van de gemeten oppervlakte, de opgegeven hoeveelheden mogen niet gebruikt worden als maatstaf van heffing. |

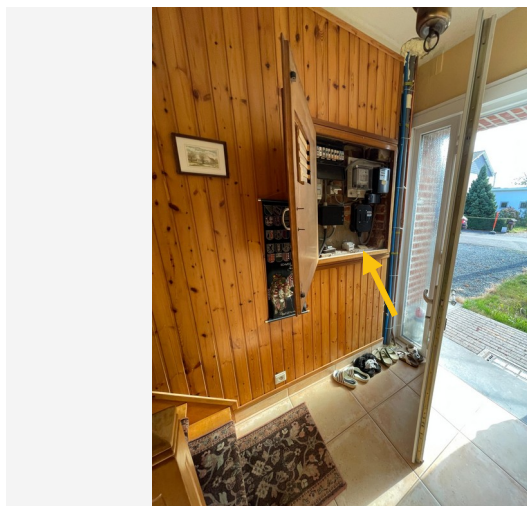
## Fiche 17: Pleisterwerk muren

Geen asbest

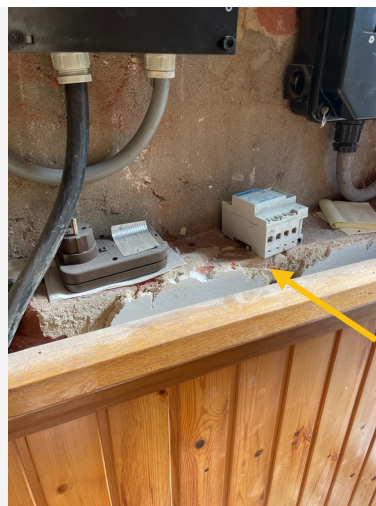
Detailfoto

### Conclusie

Geen asbest

| Beschrijving | Pleisterwerk muren |
| Opmerking | Monsters genomen in keuken, slaapkamer en trappenhal/gang. Geen pleisterwerk in stookruimte. Deze oppervlakte kan licht afwijken van de gemeten oppervlakte, de opgegeven hoeveelheden mogen niet gebruikt worden als maatstaf van heffing. |

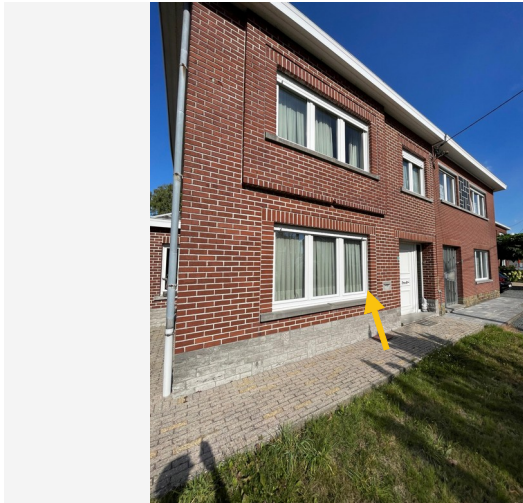
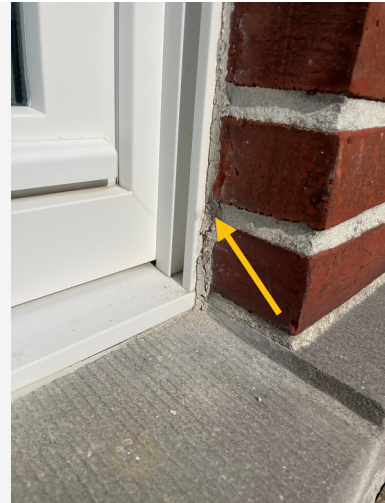
## Fiche 18: Kit tussen muur en schrijnwerk

Geen asbest
