# Asbestinventarisatetest

Oudenaardsesteenweg 785, 9420 Erpe-Mere

Attestnummer : 20250508-000064.000

**Niet-asbestveilig**

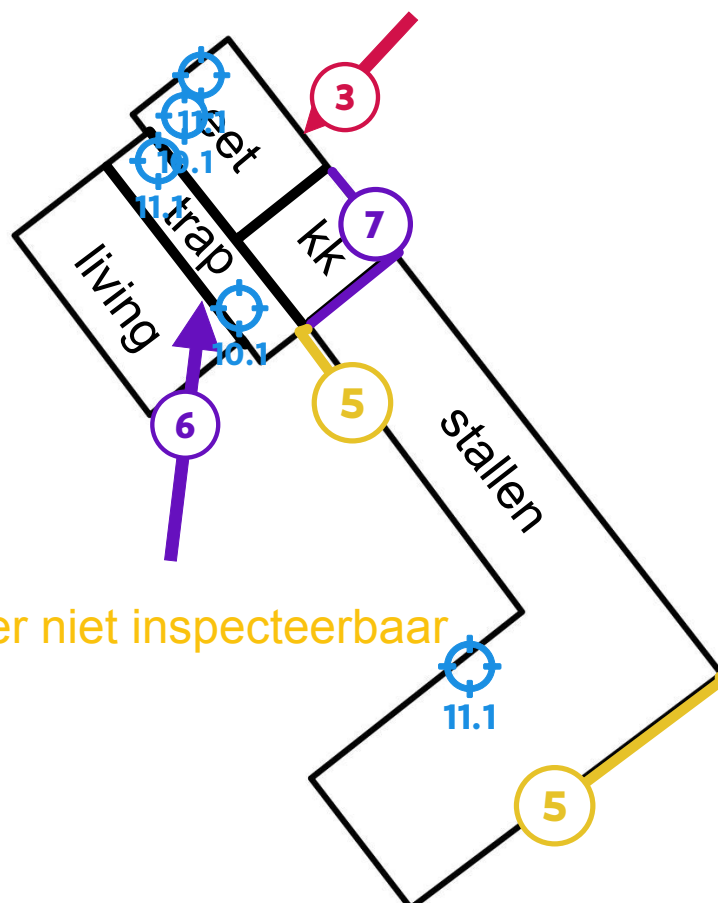
## Plan 1.1: Hoofdgebouw plan gvl

heel verdiep verspreide bakeliet toepassingen  
alle gepleisterde wanden  
alle gepleisterde plafonds

kelder niet inspecteerbaar

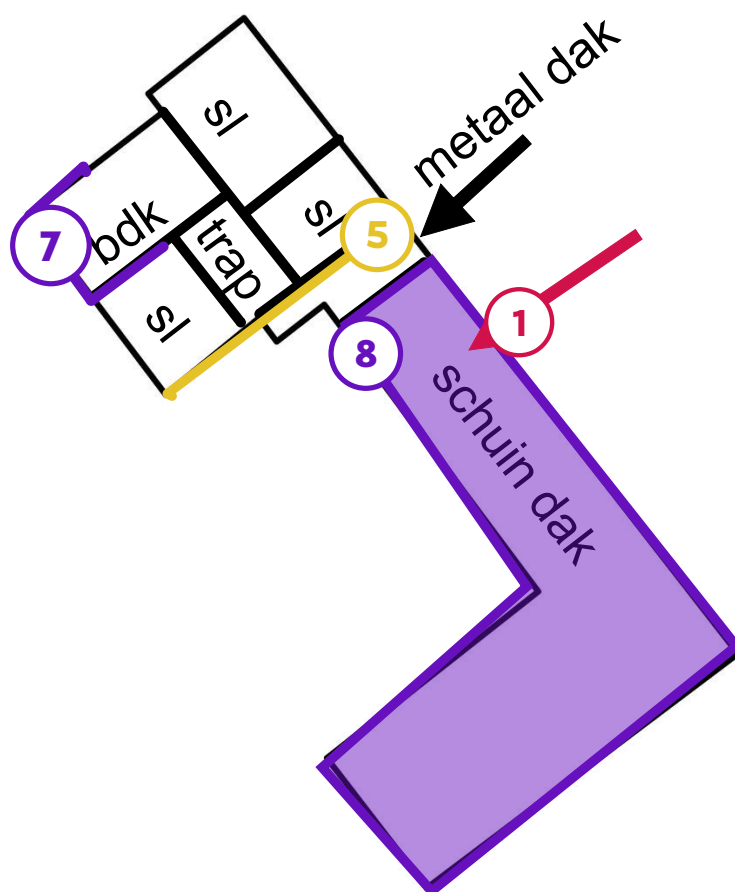
## Plan 1.2: Hoofdgebouw plan 1e

heel verdiep verspreide bakeliet toepassingen  
alle gepleisterde plafond  
alle gepleisterde wanden  
alle vloerzeilen 1e
