# Asbestinventarisatetest

Kaleshoek 38, 9800 Deinze

Attestnummer : 20250813-000350.000

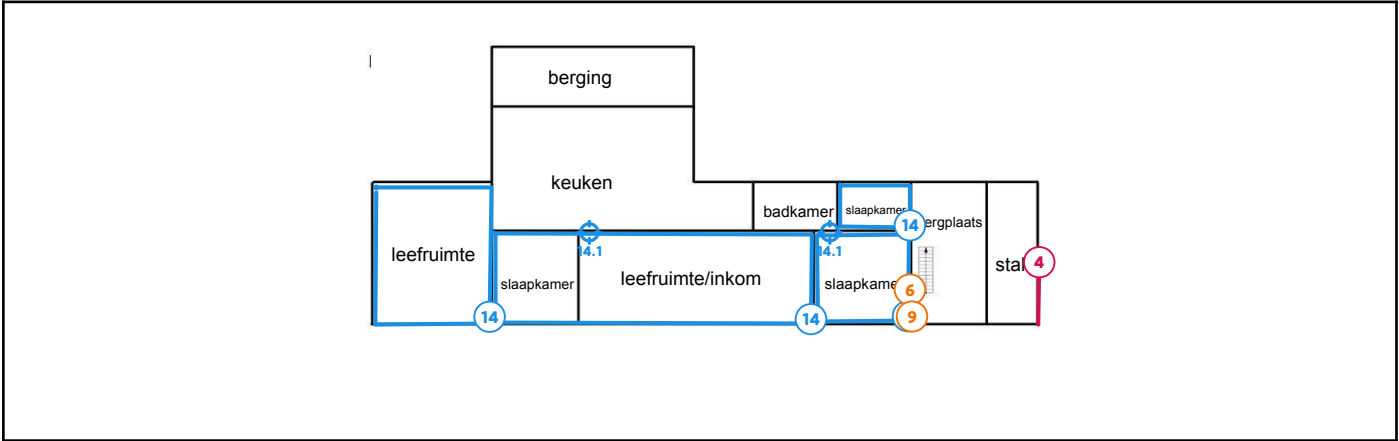
# Plan 1.1: Gelijkvloers

| Beschrijving | Type | Actie |
|---|---|---|
| 14.1 Code: M1 | Mengmonster | - |

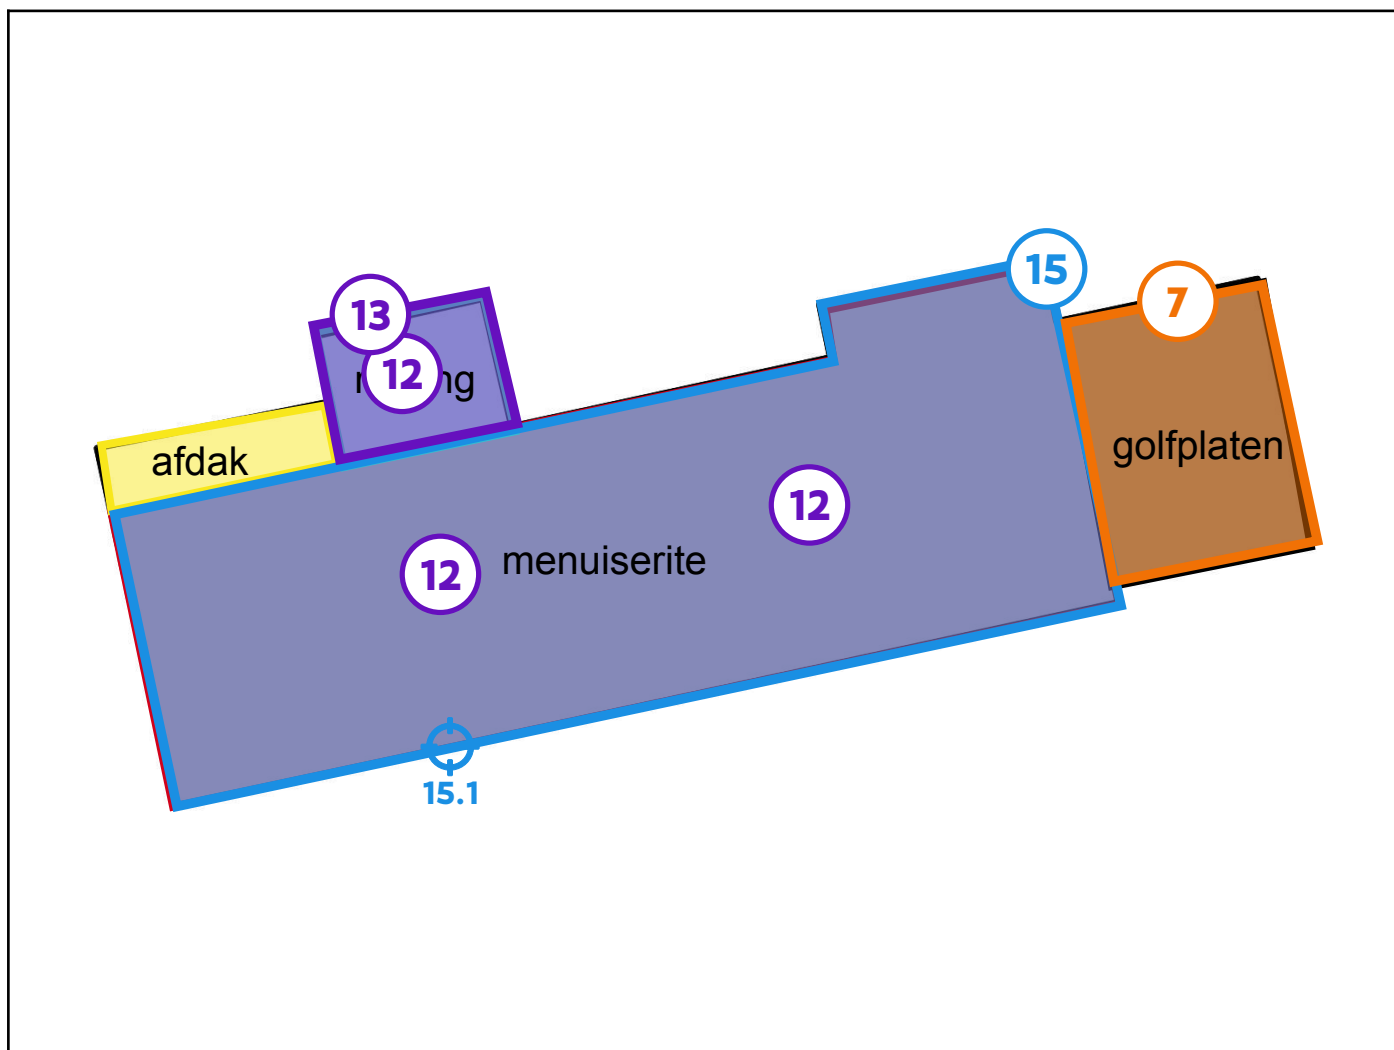
## Plan 1.3: Daken

| Beschrijving | Type | Actie |
|---|---|---|
| 15.1 Code: P2 | Puntmonster | - |

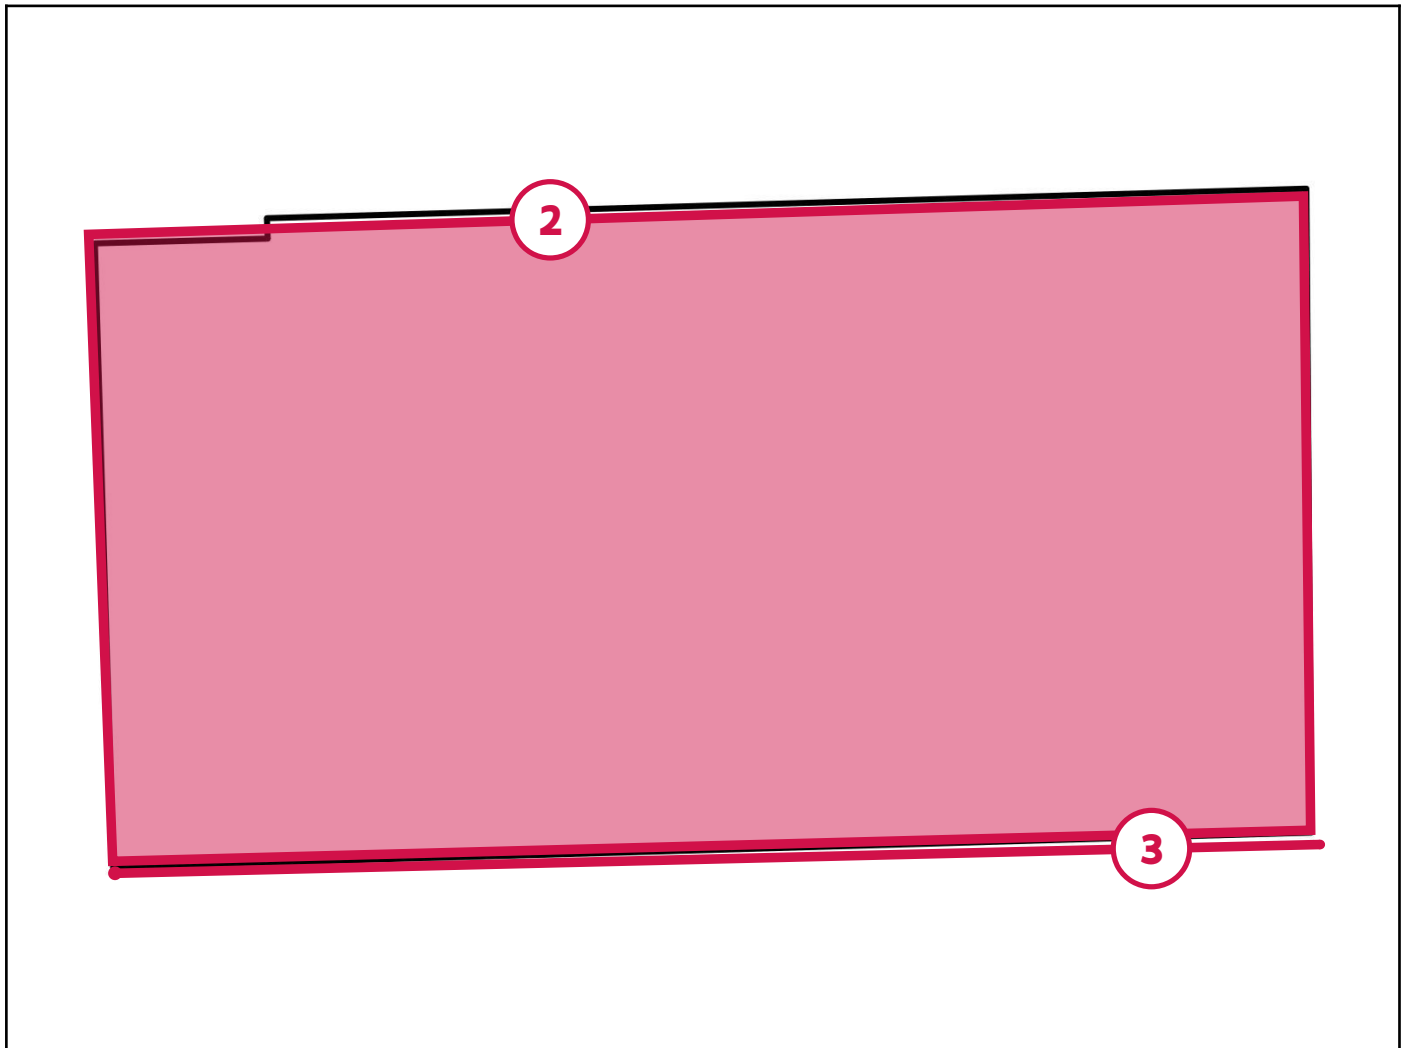
## Plan 2.1: Stal

| Beschrijving | Type | Actie |
|---|---|---|
| 3. Slib/sediment in goot golfplaten dak stal | Asbestmateriaal | Dringend verwijderen |

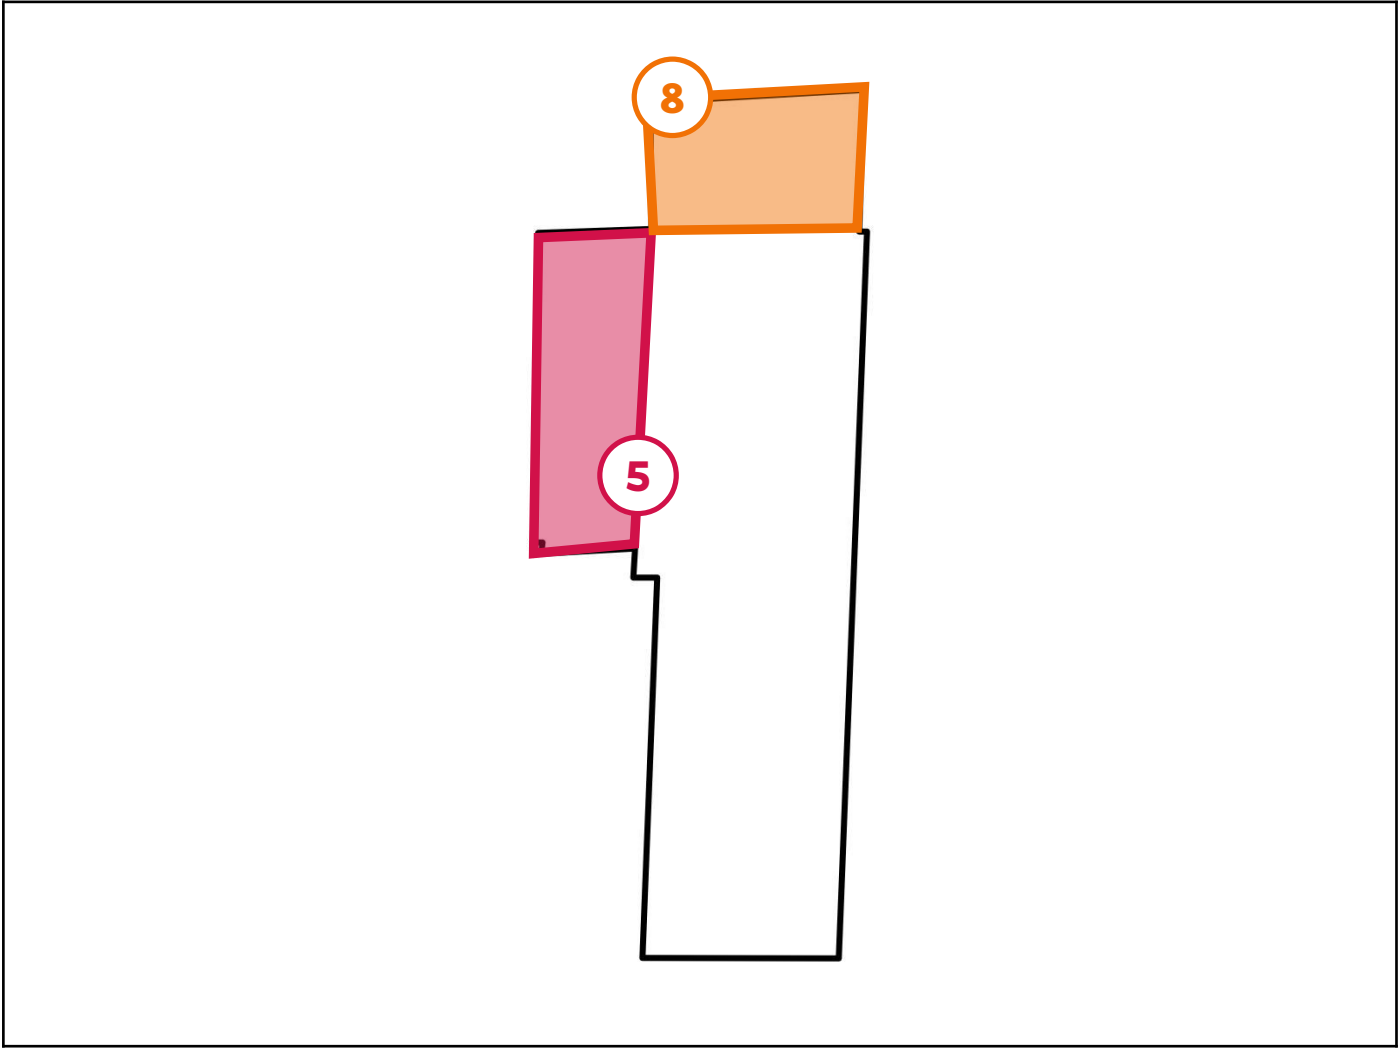
# Plan 3.1: Garage

| Beschrijving | Type | Actie |
|---|---|---|
| 8. Golfplaten dak garage (deel 2) | Asbestmateriaal | Verwijderen |

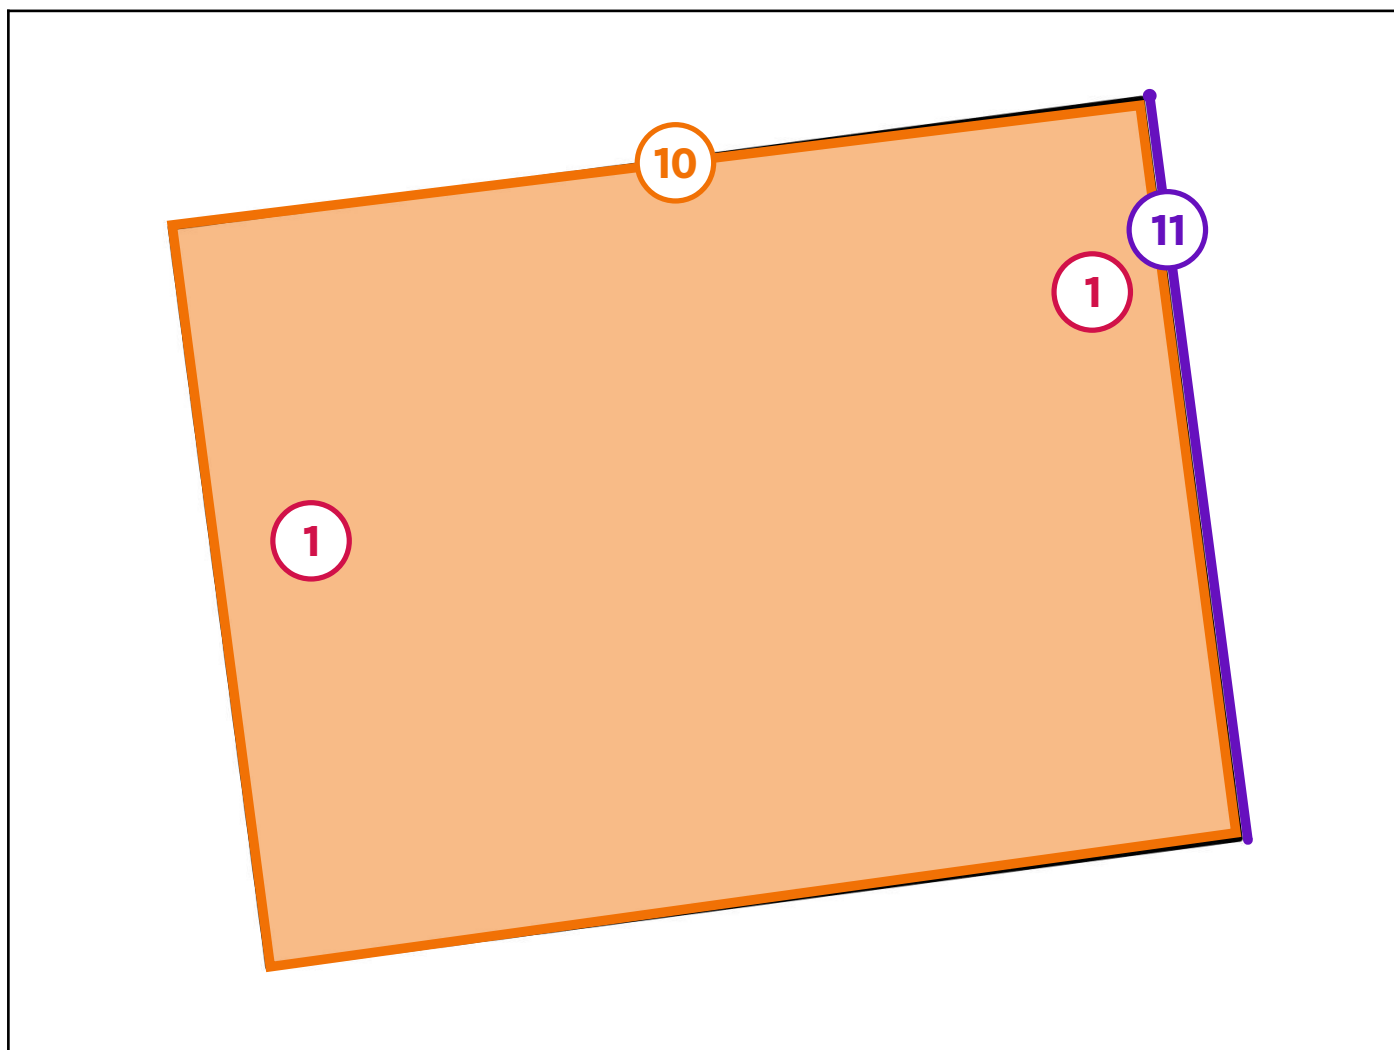
## Plan 4.1: Veldschuur

| Beschrijving | Type | Actie |
|---|---|---|
| 11. Mogelijk sediment/slib in goot golfplaten dak veldschuur | Beperking | - |

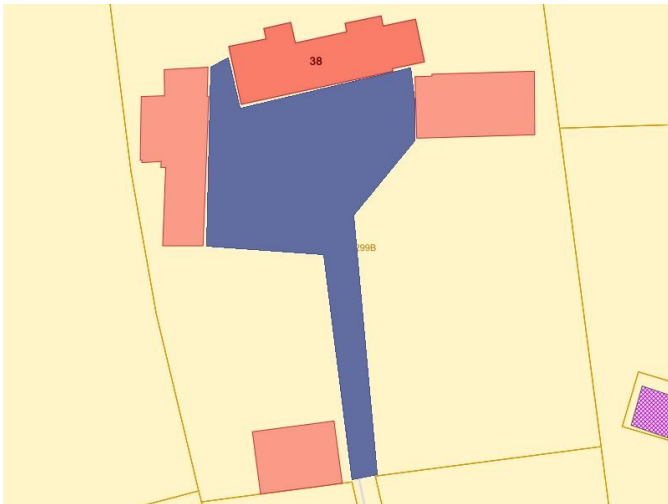
## Zone 5: Verharding oprit, steenslag - GEEN ASBEST!

- 0 Asbestmaterialen
- 0 Beperkingen
- 0 Uitsluitingen
- 0 Roerende goederen
- 0 Puin, steenslag, (water)bodem
- 0 Adviezen
- 0 Geen asbest

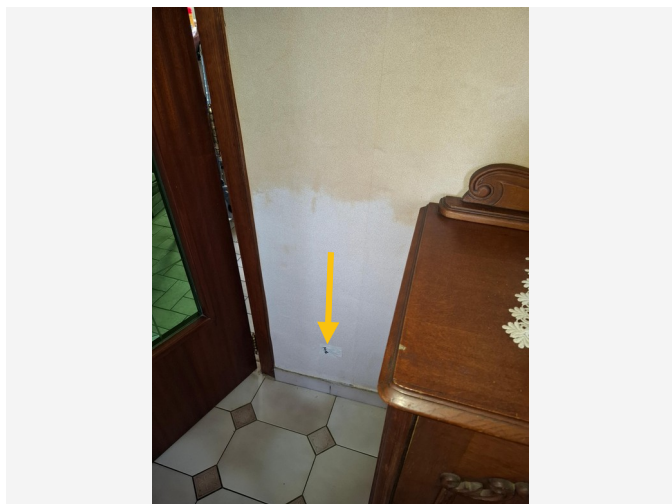
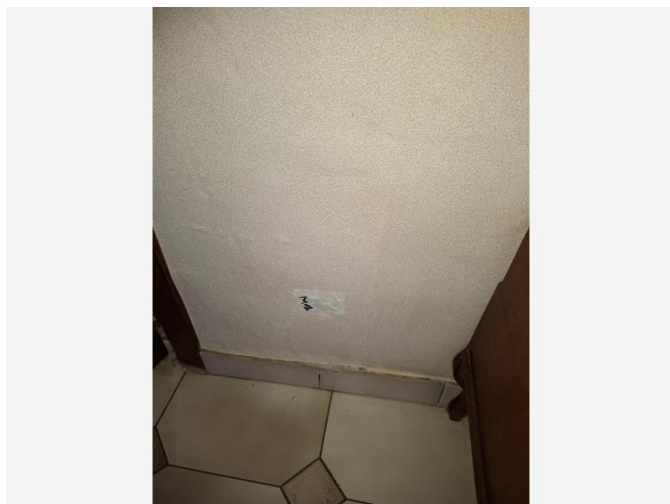
## Fiche 14: M1 - Pleisterwerk muur

Geen asbest

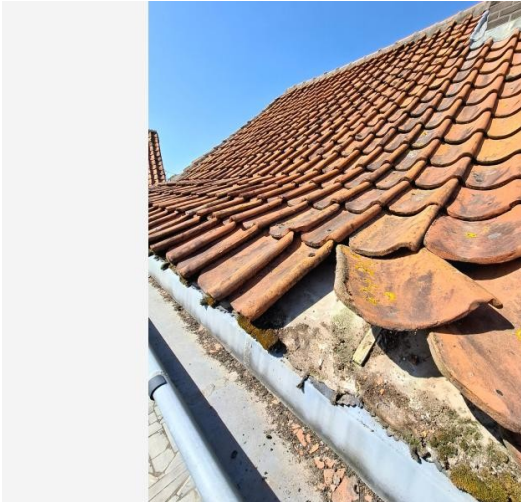
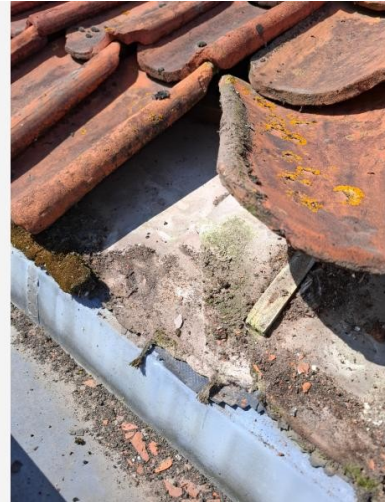
## Fiche 15: P2 - Menuiserie onderdak hellend dak woning

Geen asbest
