# Asbestinventarisatetest

Steenweg op Oosthoven 338, 2300 Turnhout

Attestnummer : 20250929-000150.000

Uitgegeven op : 29.09.2025

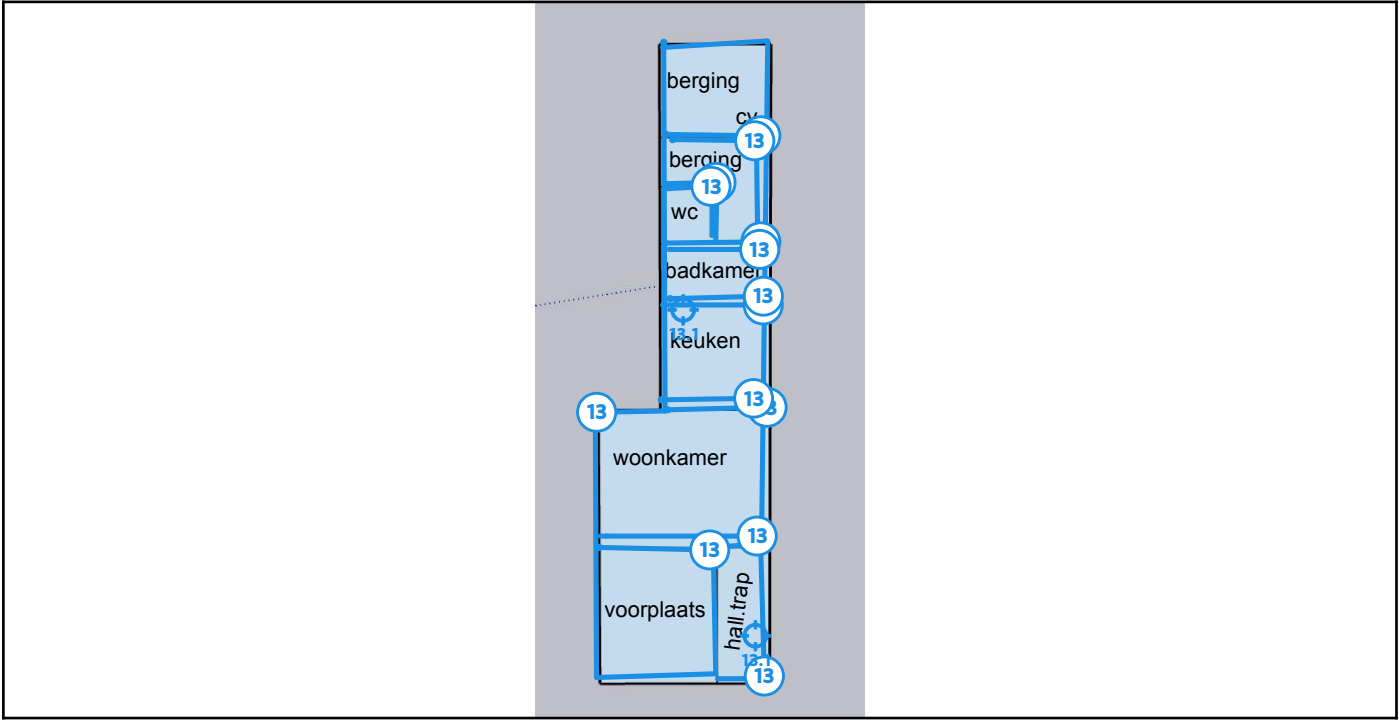
# Plan 1.1: gv

| Beschrijving | Type | Actie |
|---|---|---|
| 13. 2024 - Pleisterwerk wanden | Geen asbest | - |

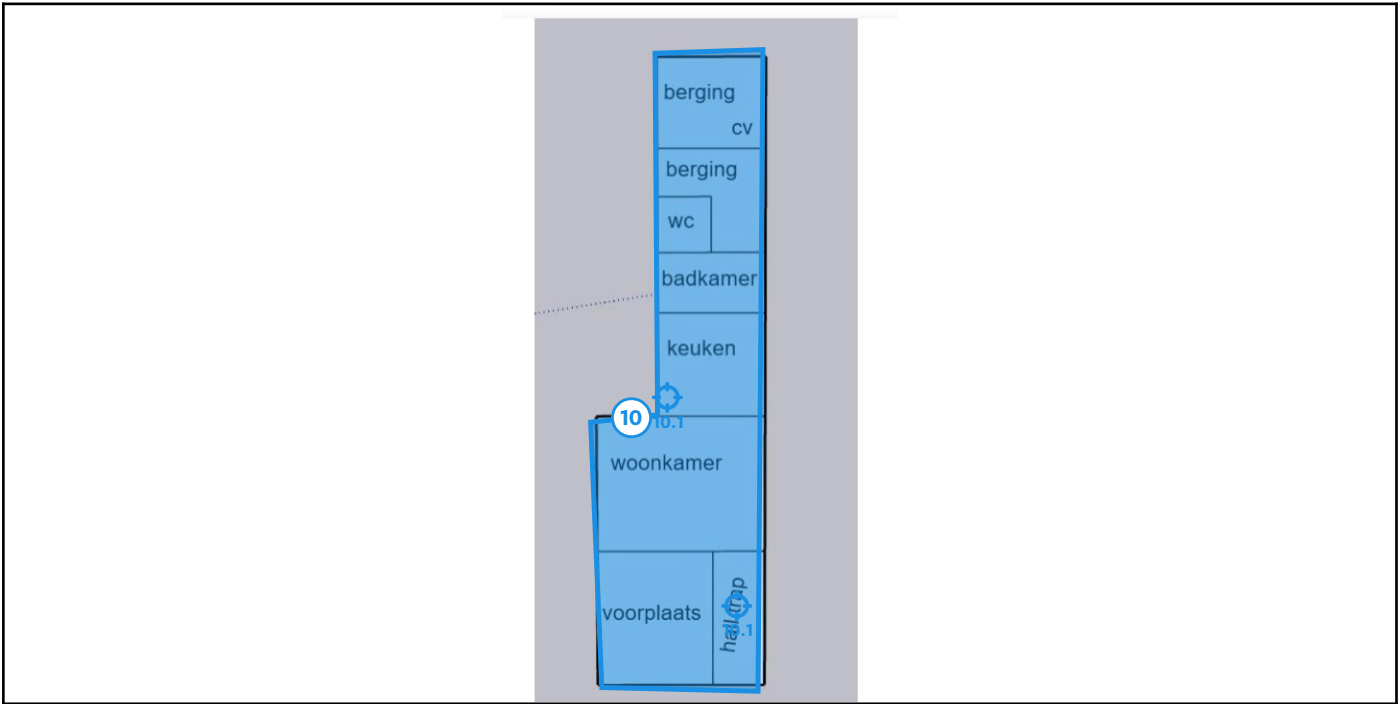
# Plan 1.2: gv2

| Beschrijving | Type | Actie |
|---|---|---|
| 10. 2024 - Pleisterwerk plafonds | Geen asbest | - |

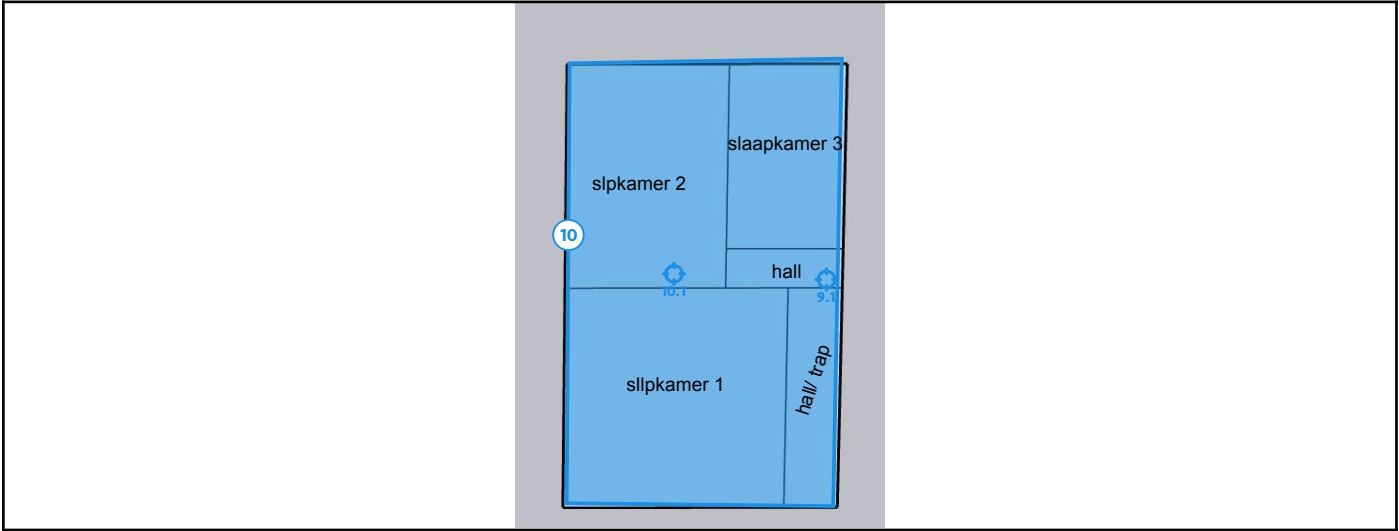
# Plan 1.3: verdiep

| Beschrijving | Type | Actie |
|---|---|---|
| 9. 2024 - oud asbestverdacht vinyl 1ste verdiep volledig + lijm | Geen asbest | - |
| 10. 2024 - Pleisterwerk plafonds | Geen asbest | - |

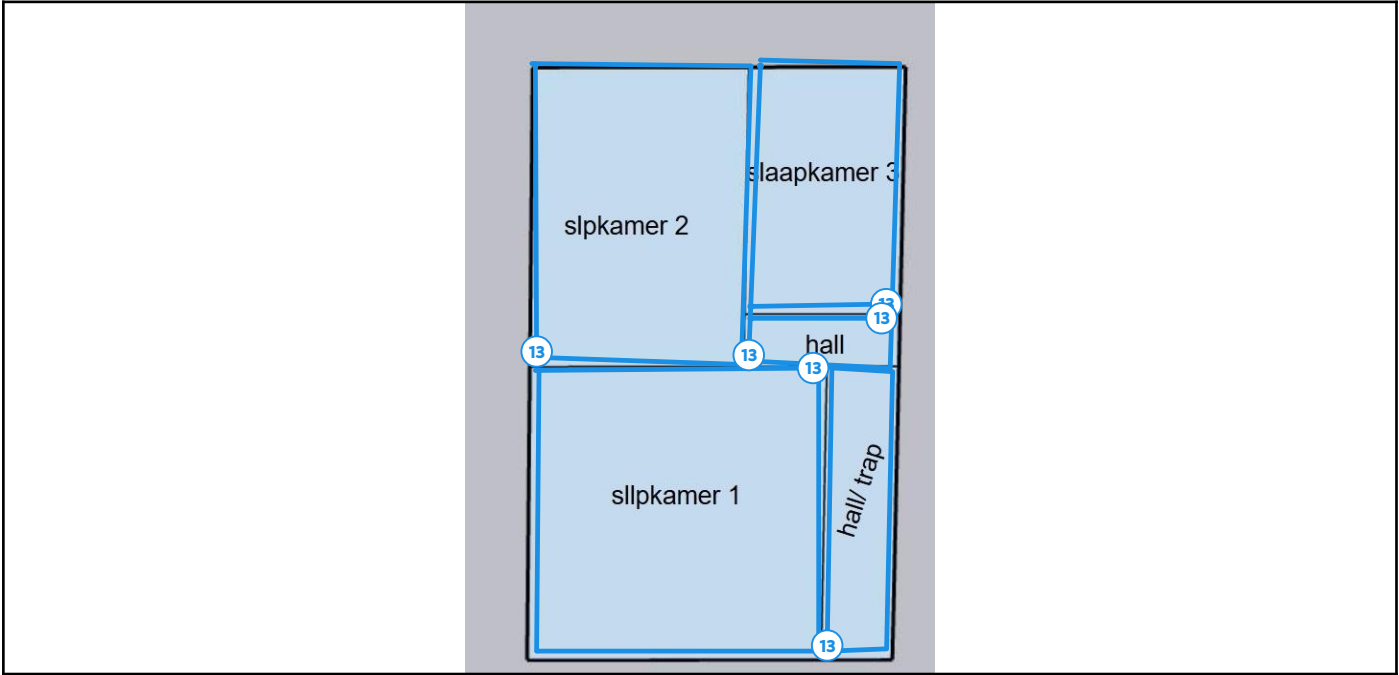
# Plan 1.4: verdipe 2

| Beschrijving | Type | Actie |
|---|---|---|
| 13. 2024 - Pleisterwerk wanden | Geen asbest | - |

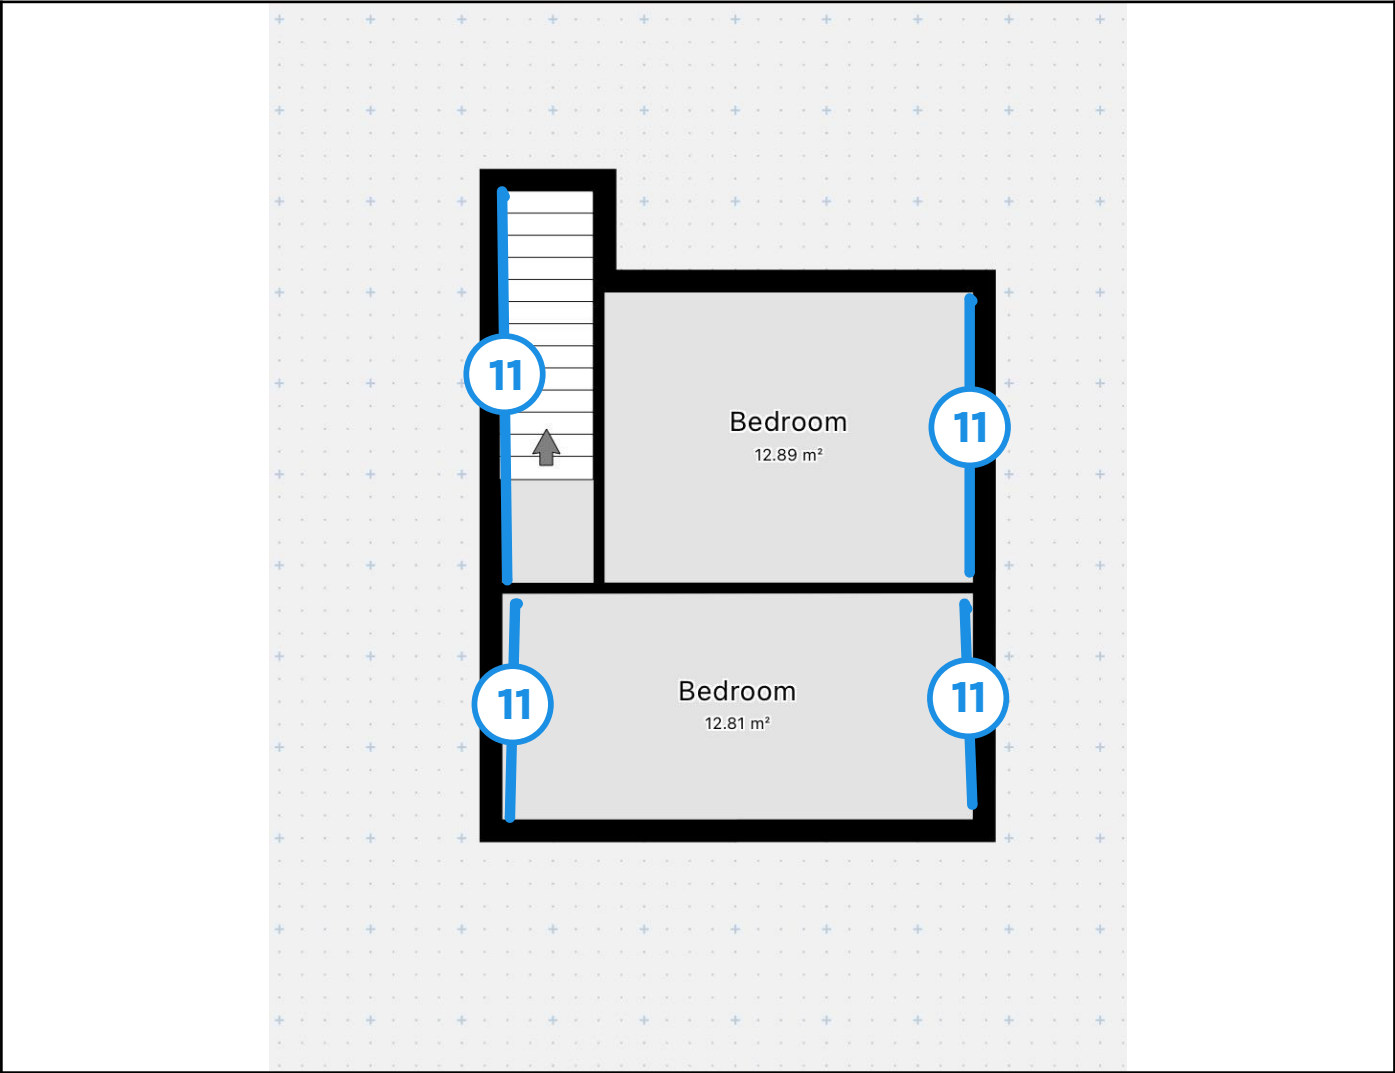
# Plan 1.9: V2: muren

| Beschrijving | Type | Actie |
|---|---|---|
| 11. 2025 - Pleisterwerk muren & valse wanden | Geen asbest | - |

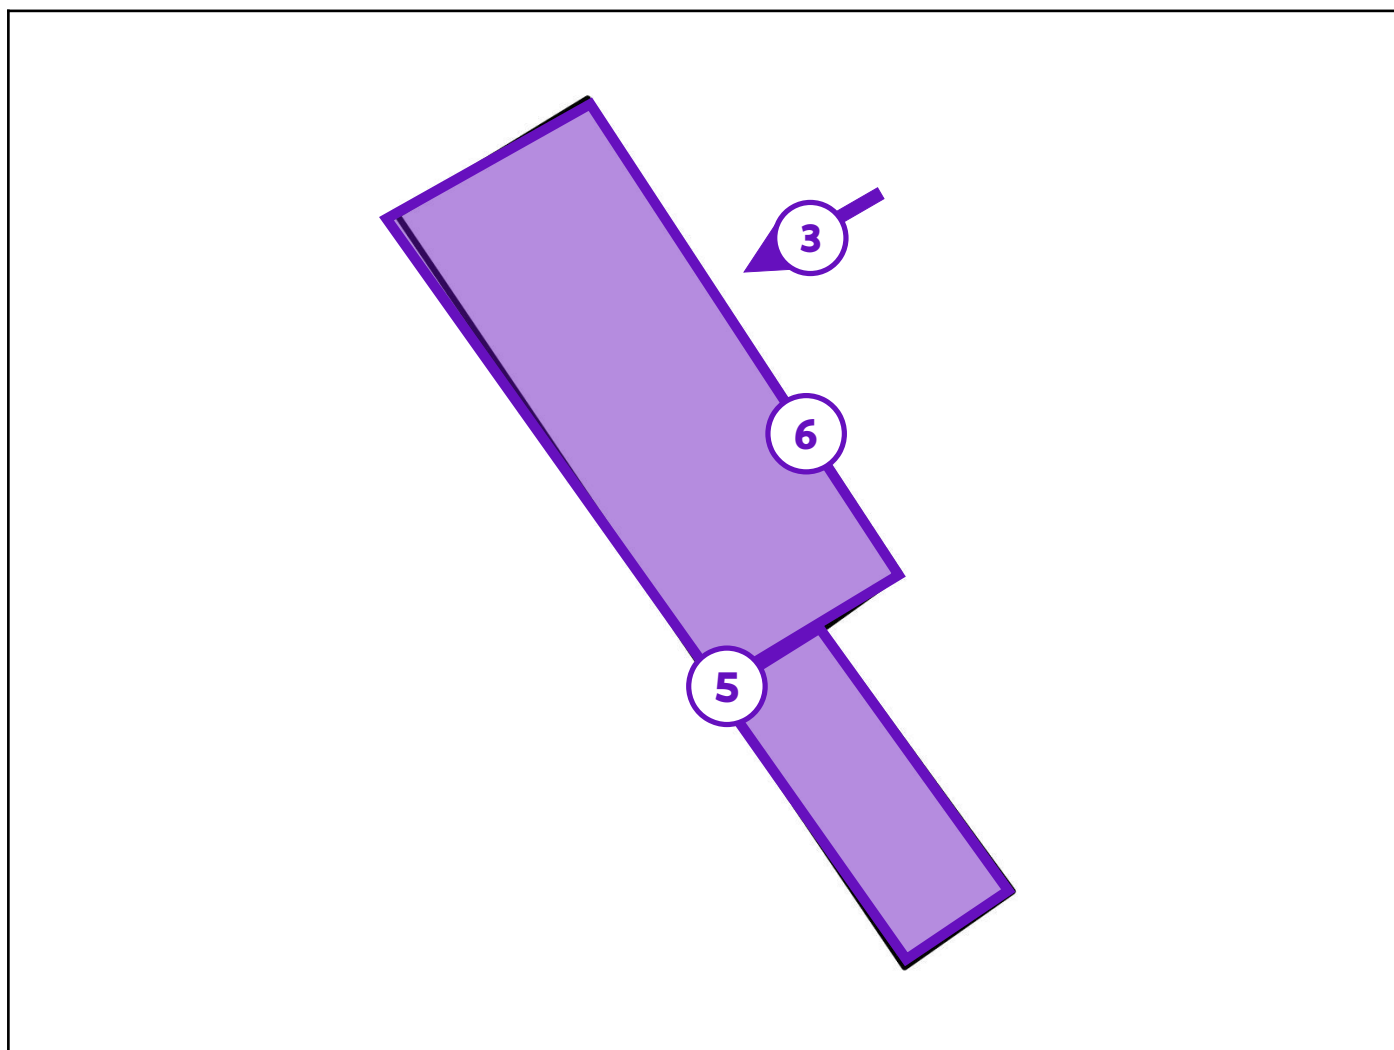
## Plan 1.10: Woning: onderdak / plat dak / schouw

| Beschrijving | Type | Actie |
|---|---|---|
| 6. 2025 - Onderdak niet verdacht | Advies | - |

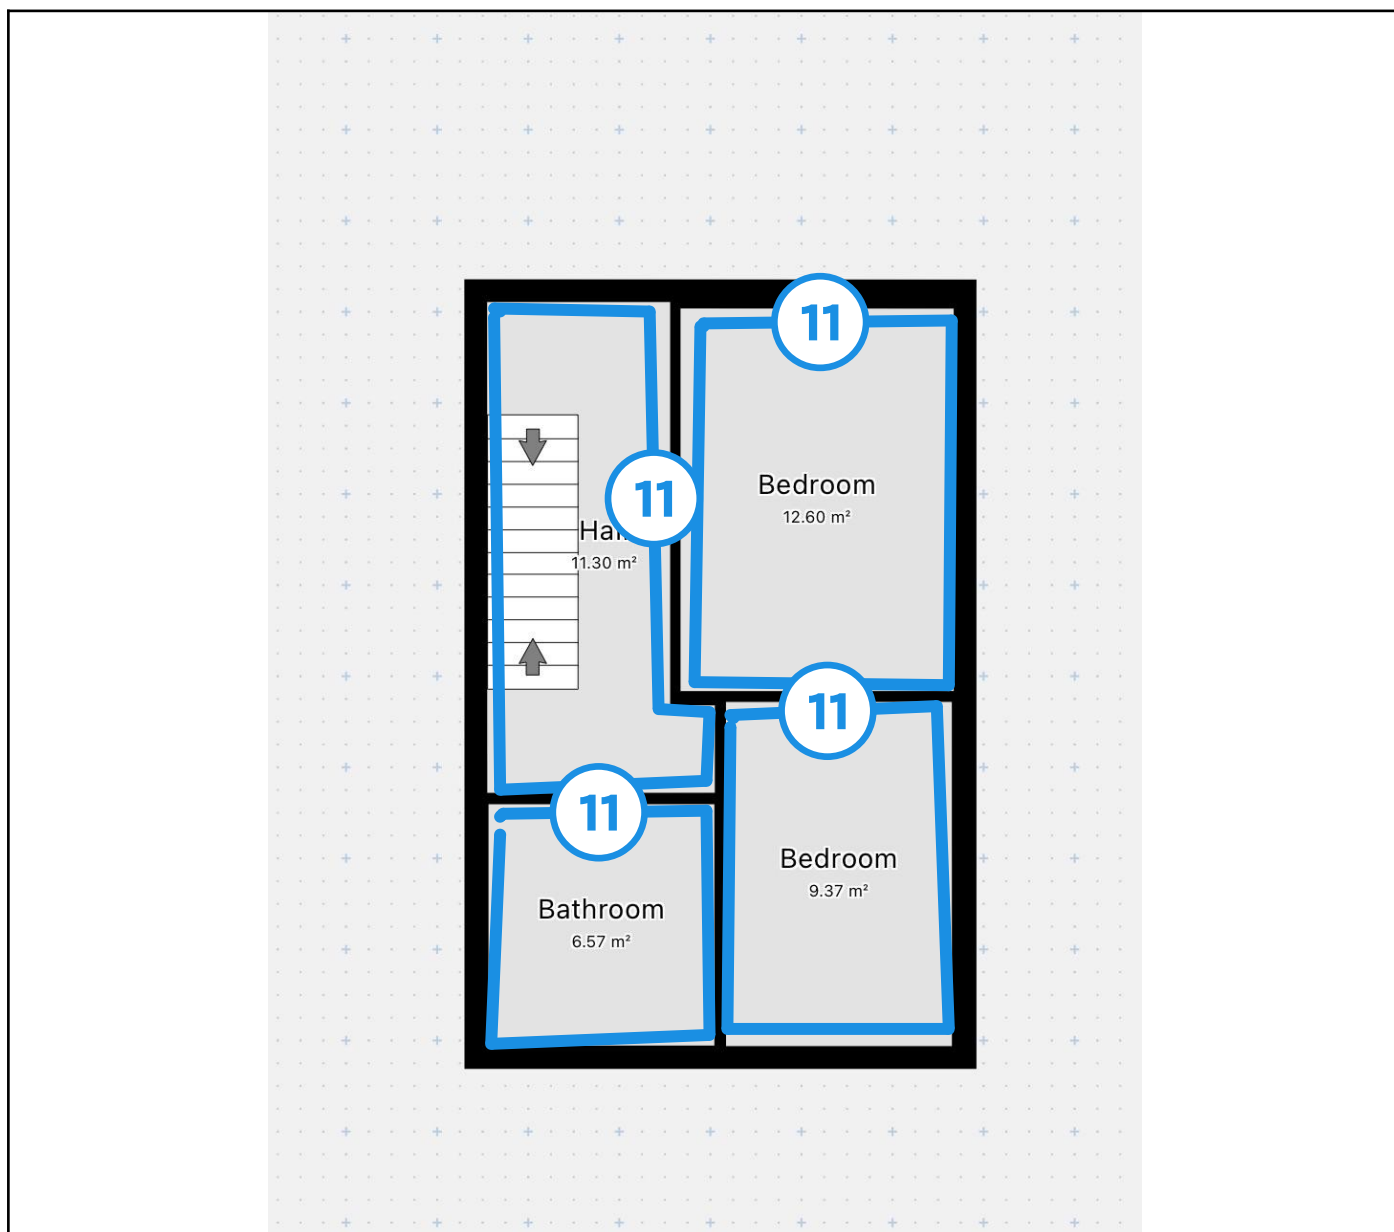
## Plan 1.11: V1: muren

| Beschrijving | Type | Actie |
|---|---|---|
| 11. 2025 - Pleisterwerk muren & valse wanden | Geen asbest | - |

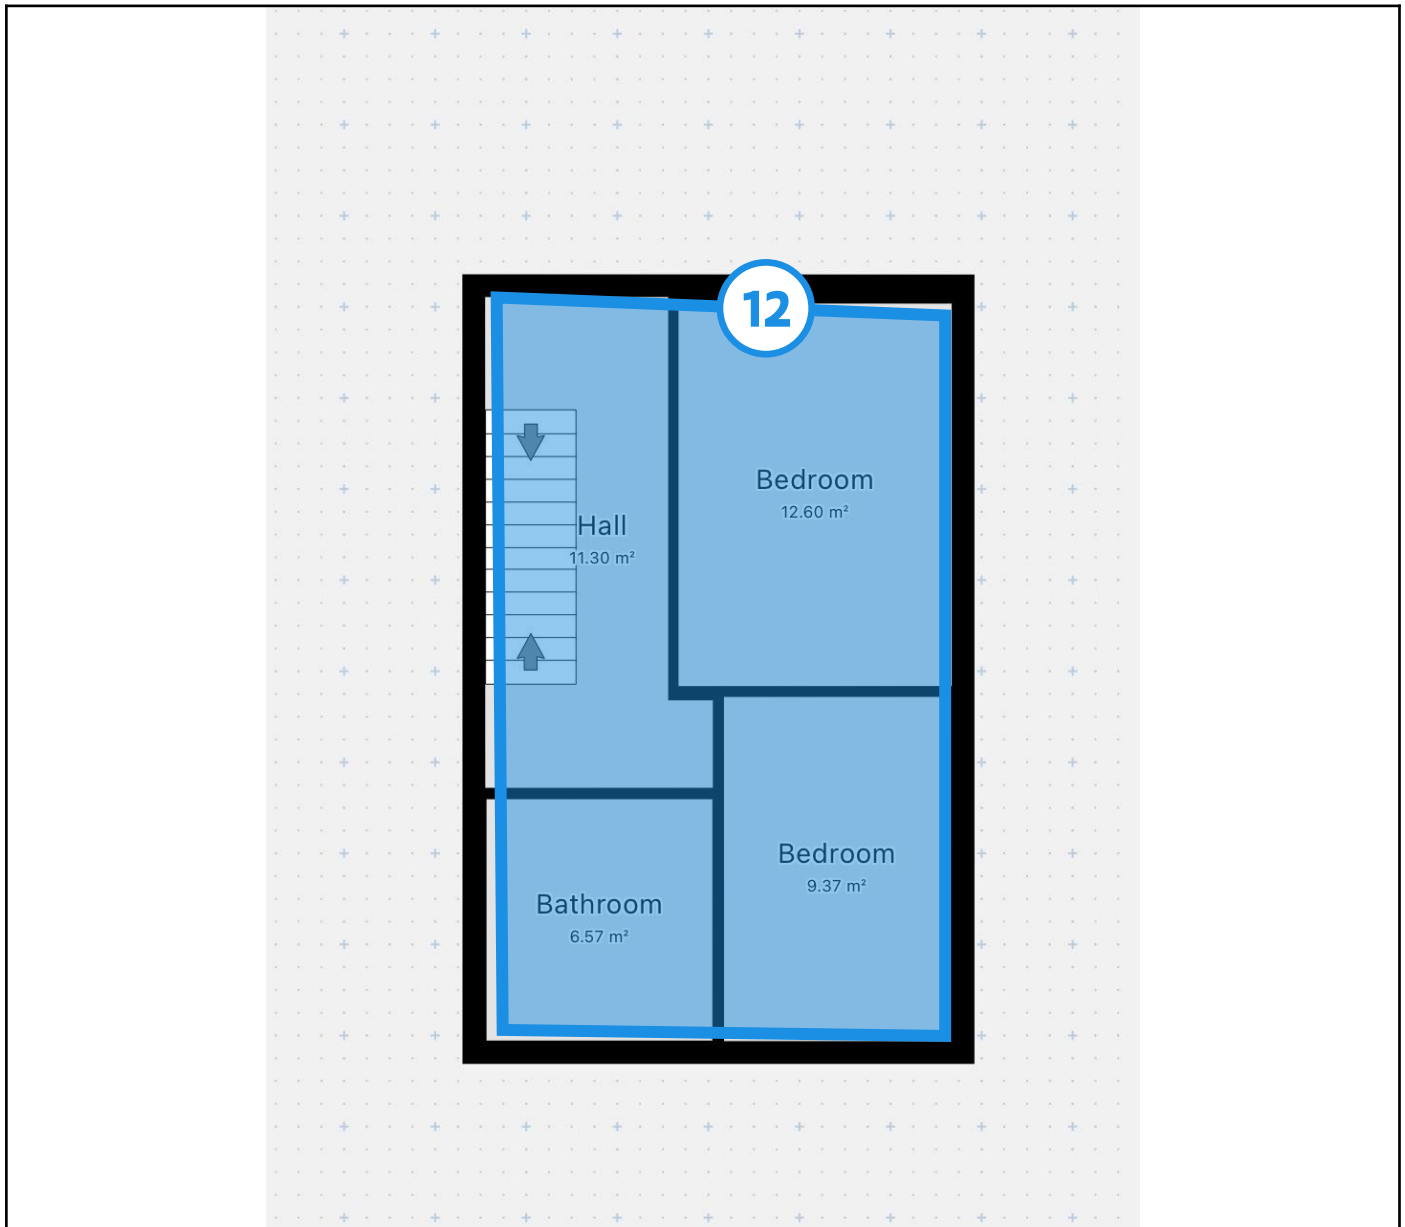
## Plan 1.12: V1: plafonds

| Beschrijving | Type | Actie |
|---|---|---|
| 12. 2025 - Pleisterwerk plafonds & valse plafonds | Geen asbest | - |

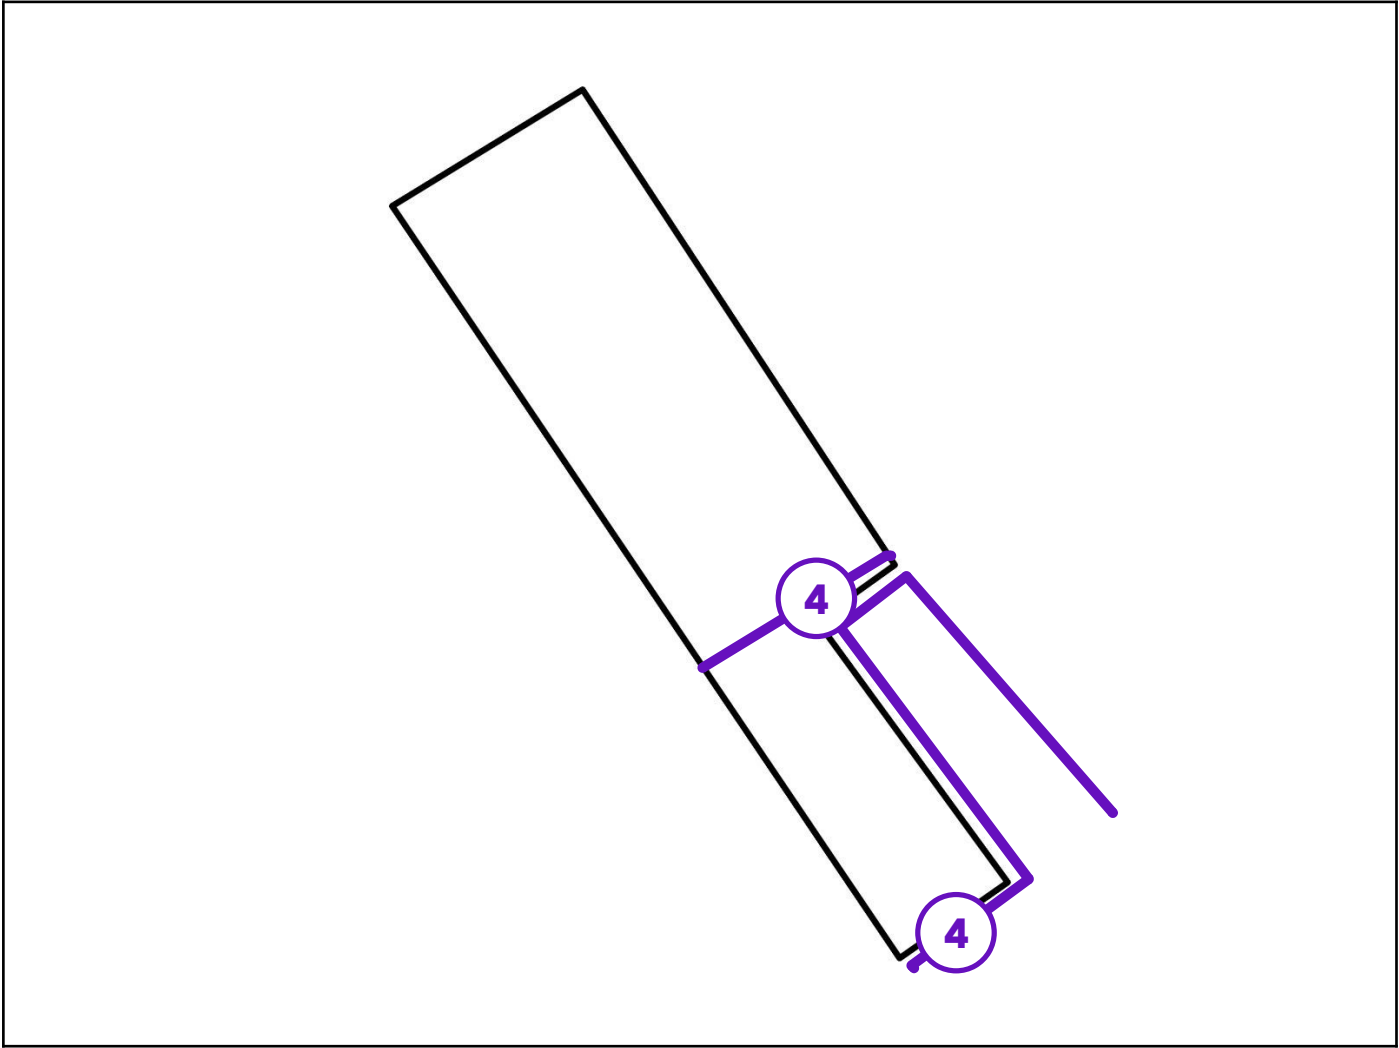
# Plan 1.13: Woning: crepi

| Beschrijving | Type | Actie |
|---|---|---|
| 4. 2025 - Crepi: niet verdacht | Advies | - |

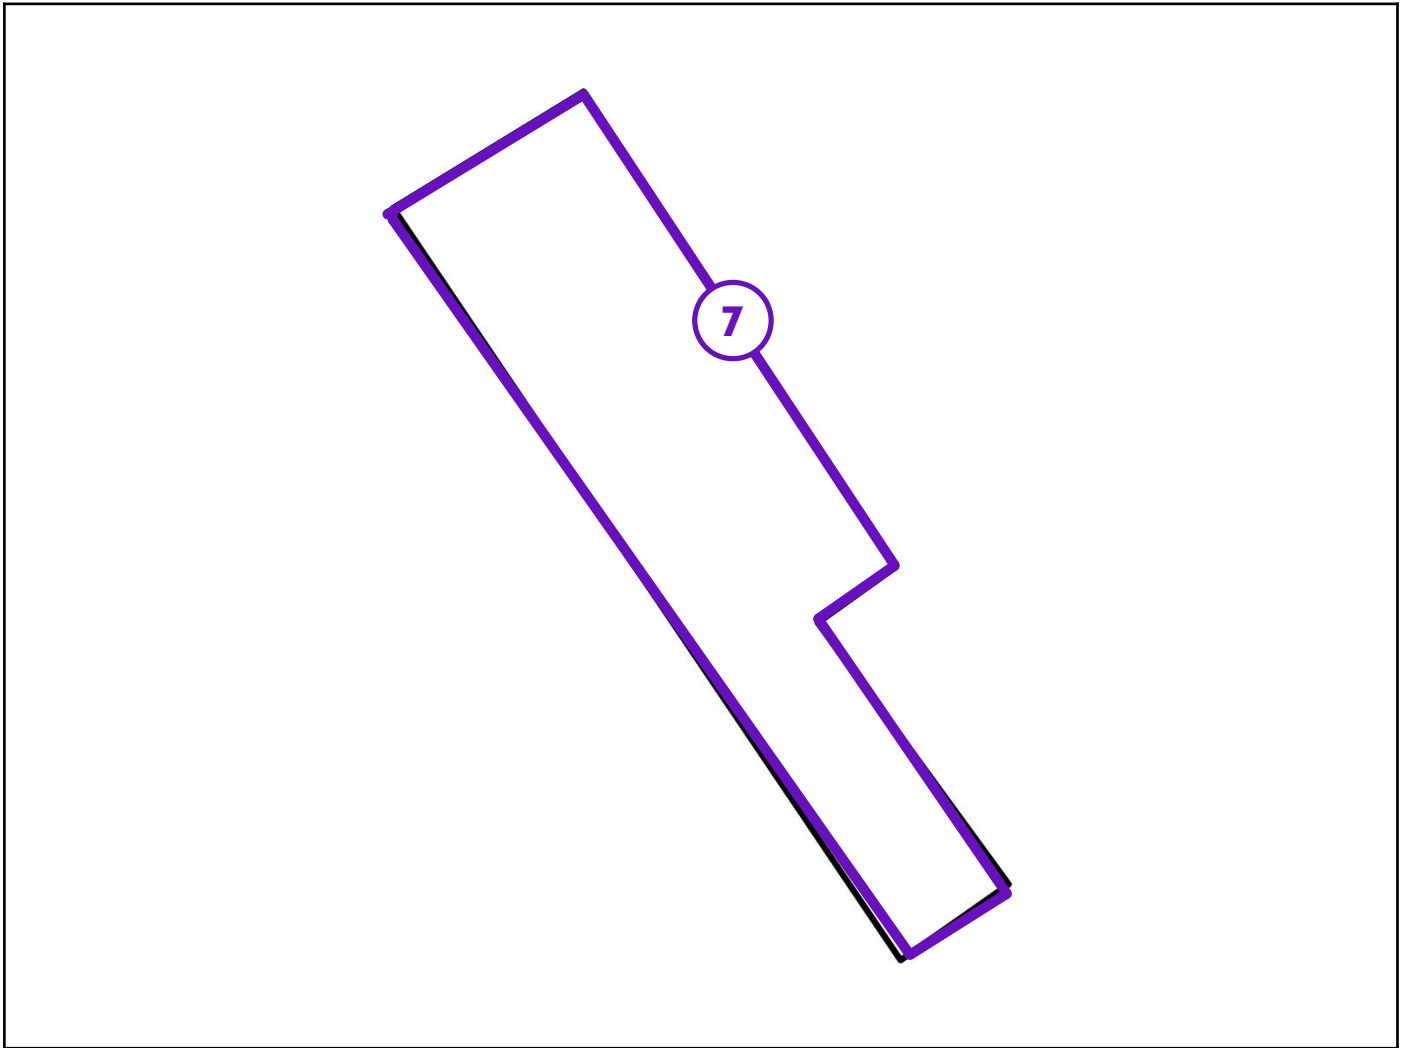
## Plan 1.14: Woning: kit

| Beschrijving | Type | Actie |
|---|---|---|
| 7. 2025 - Kit niet verdacht (visueel vastgesteld) | Advies | - |

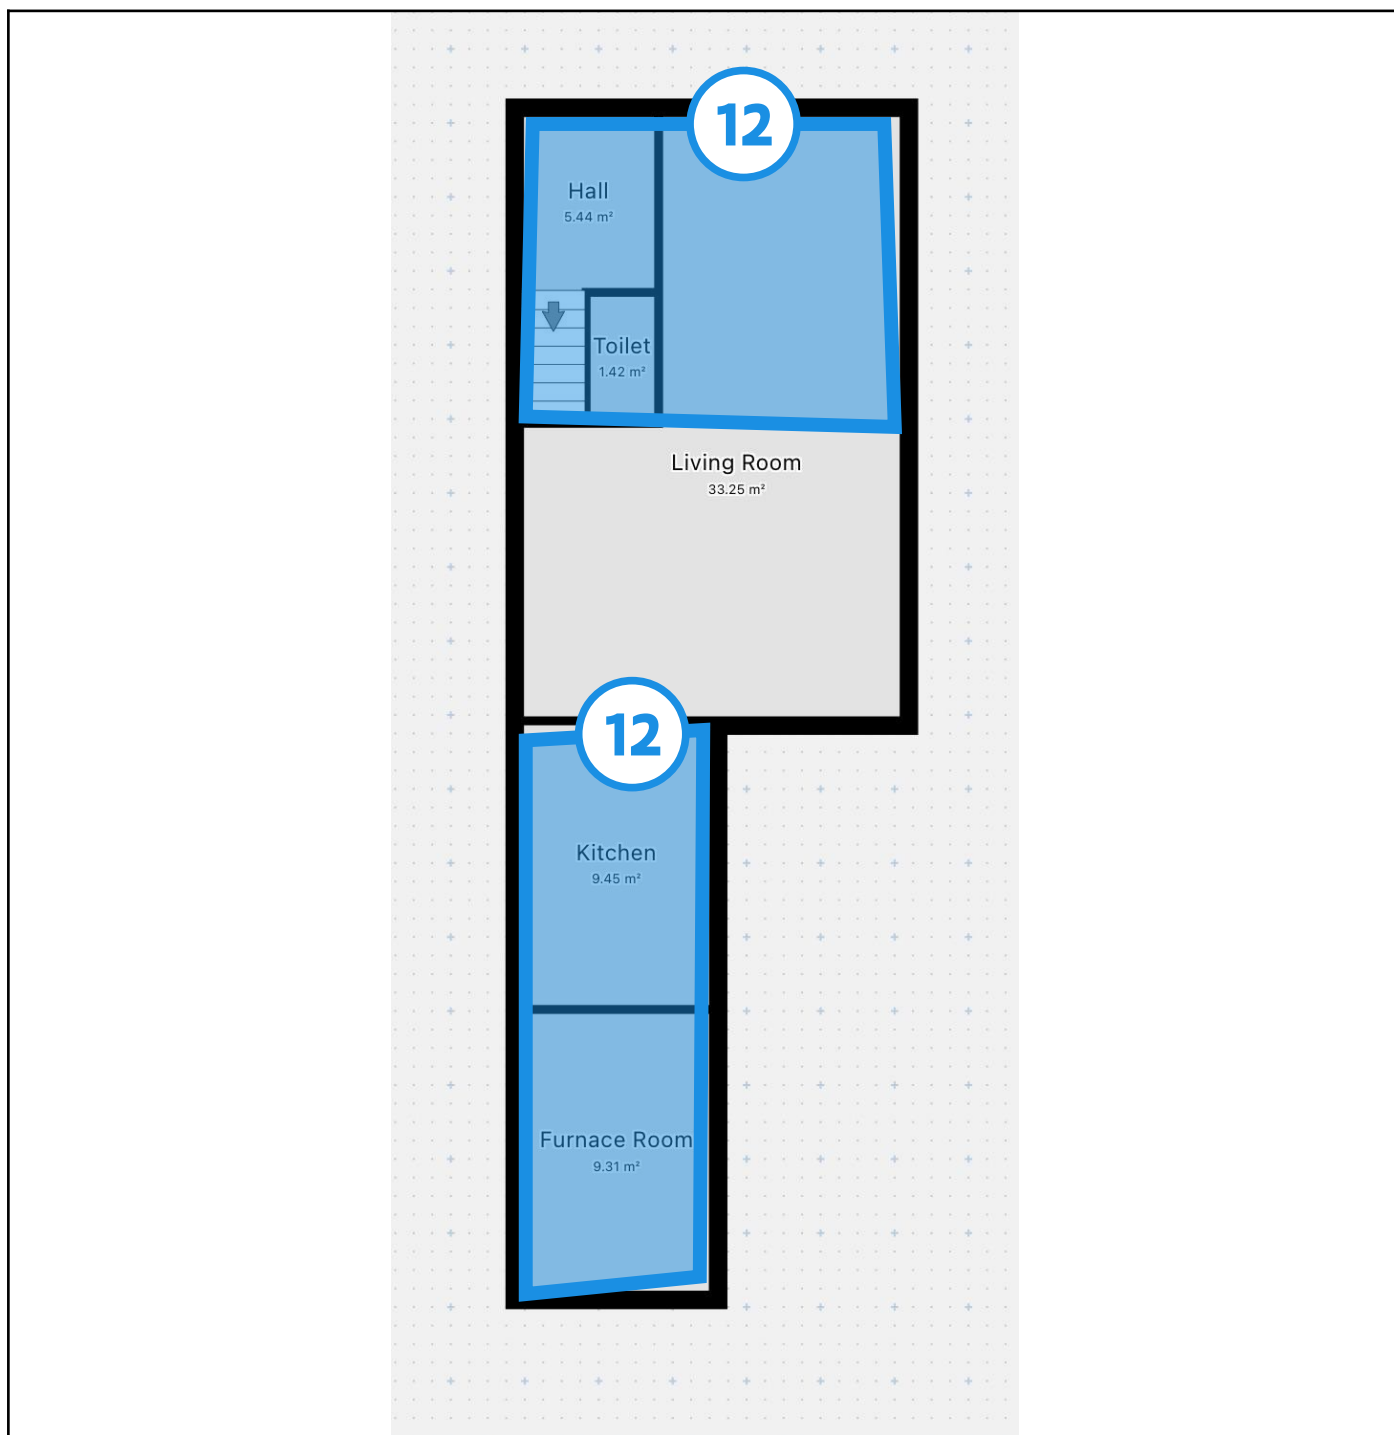
## Plan 1.15: GLV: plafonds

| Beschrijving | Type | Actie |
|---|---|---|
| 12. 2025 - Pleisterwerk plafonds & valse plafonds | Geen asbest | - |

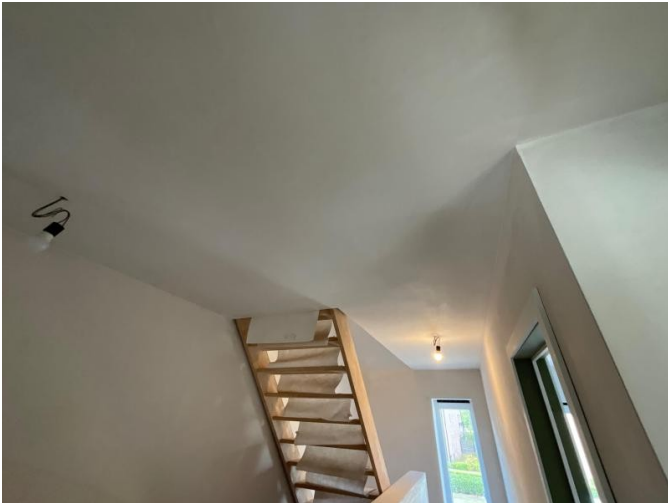
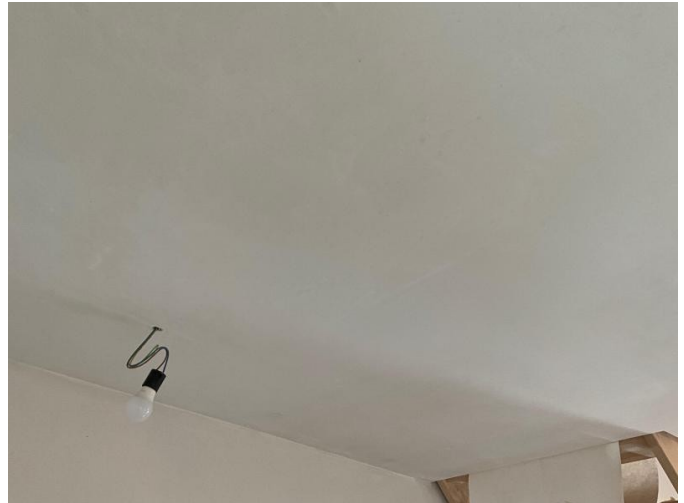
| Opmerking | <p>Volgens het inspectieprotocol is een monstername van het pleisterwerk verplicht om dit te identificeren als niet-asbesthoudend.</p> <p>De vermelde oppervlaktes en volumes betreffen een beredeneerde schatting. Er worden geen rechten verleend aan deze oppervlaktes/volumes. De dikte is een schatting die voorkomt uit de monsterplaatsen en is daarom niet altijd representatief. Er bevinden zich enkele valse wanden. Het is niet duidelijk of er pleisterwerk aanwezig is achter deze valse wanden, het is aangewezen om bijkomend onderzoek uit te voeren bij werken.</p> |

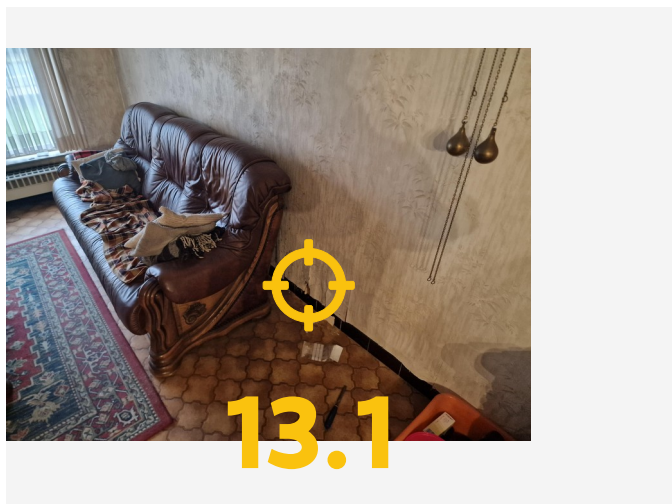
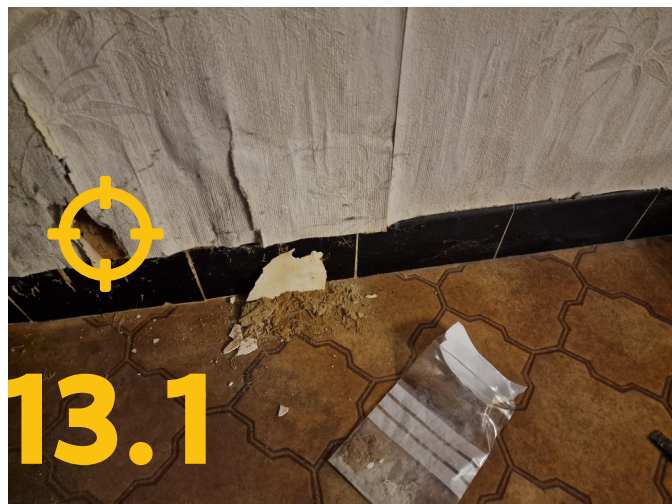
| Opmerking | <p>Volgens het inspectieprotocol is een monstername van het pleisterwerk verplicht om dit te identificeren als niet-asbesthoudend.</p> <p>De vermelde oppervlaktes en volumes betreffen een beredeneerde schatting. Er worden geen rechten verleend aan deze oppervlaktes/volumes. De dikte is een schatting die voorkomt uit de monsterplaatsen en is daarom niet altijd representatief. Enkele plafonds zijn afgewerkt met valse plafonds in plaatmateriaal. Het is niet duidelijk of er pleisterwerk aanwezig is achter deze valse plafonds, het is aangewezen om bijkomend onderzoek uit te voeren bij werken.</p> |

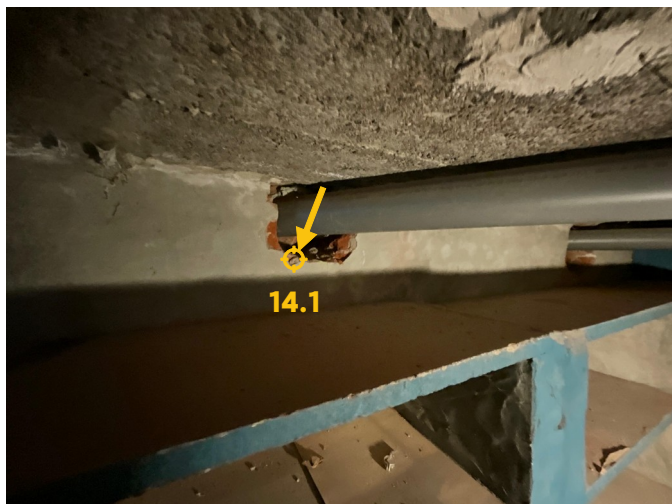
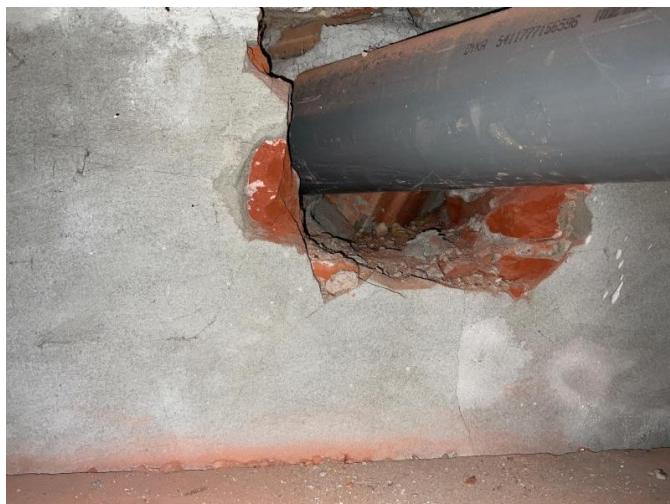
| Opmerking | <p>De hoeveelheid is een schatting en kan afwijken van de werkelijke toestand. Waar mogelijk, wordt staalname uitgevoerd conform het inspectieprotocol: in een droge ruimte zoals een slaapkamer, in een natte ruimte zoals een keuken of badkamer, in een traphal en in een stookruimte.</p> <p>In dit geval is er in de stookruimte, dewelke zicht in de achterliggende berging bevindt, geen wandpleister aanwezig.</p> |
