# Asbestinventarisat attest

Sint Antoniusstraat 23, 2300 Turnhout  
Gemeenschappelijke delen

Attestnummer : 20250904-000231.000

Uitgegeven op : 04.09.2025

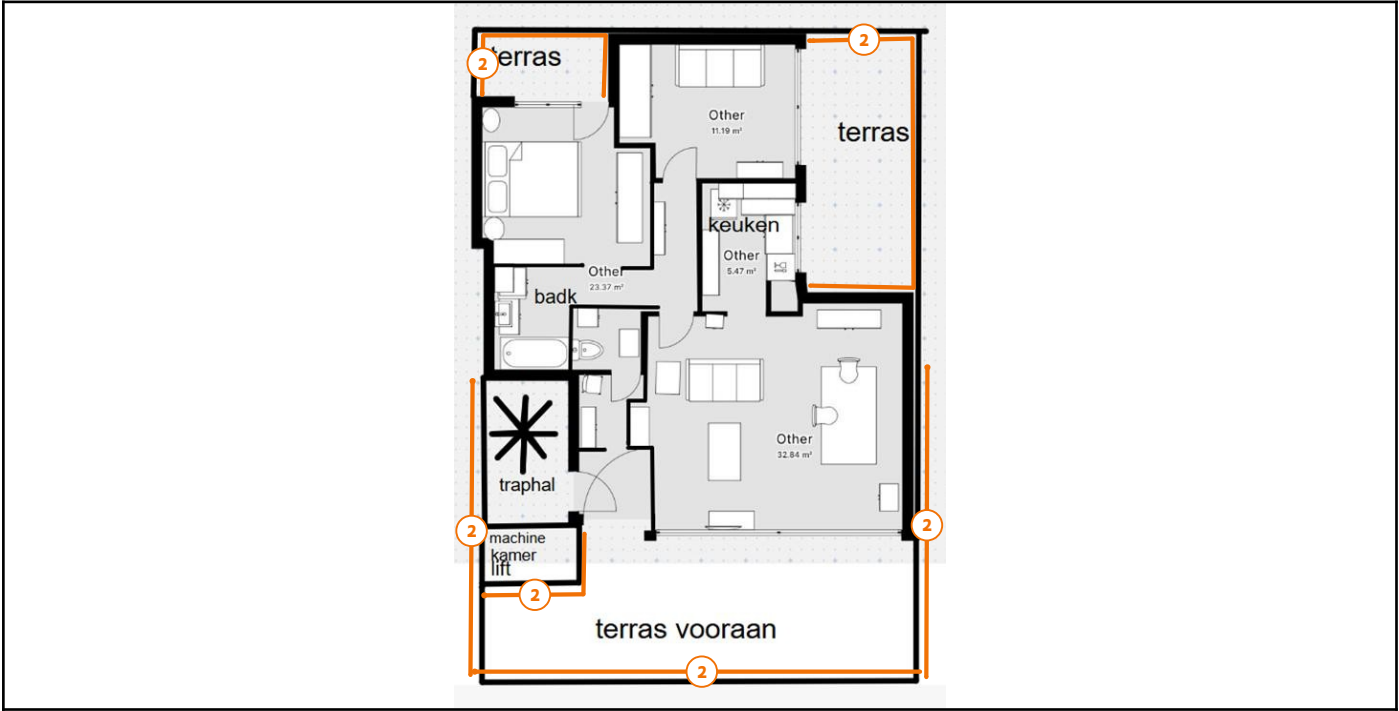
# Plan 1.8: Situeringsplan dak

| Beschrijving | Type | Actie |
|---|---|---|
| 2. Dak/gevellei (visueel vastgesteld) | Asbestmateriaal | Verwijderen |

Standaard dragen van de nodige wegwerp beschermingsmiddelen FFP 3 masker , handschoenen en tyvec CAT III type 5-6 , afwasbaar schoeisel Indien mogelijk de ondervloer afdekken , leien voorzichtig verwijderen, extra fixeren, niet breken , niet gooien, onmiddellijk verpakken of voorzichtig in container met asbest bag plaatsen. Voldoende benevelen/bevochtigen tijdens de duur van de werken. Gebruik geen stortkokers. Voor hechtgebonden toepassingen: Bij verwijdering door doe-het-zelf moet men dit afval dubbel en luchtdicht verpakt aandienen bij het gemeentelijk recyclagepark. Men raadpleegt best op voorhand de voorwaarden
