# Asbestinventarisat attest

Herentalsesteenweg 41, 2460 Kasterlee

Attestnummer : 20250929-000153.000

**Niet-asbestveilig**

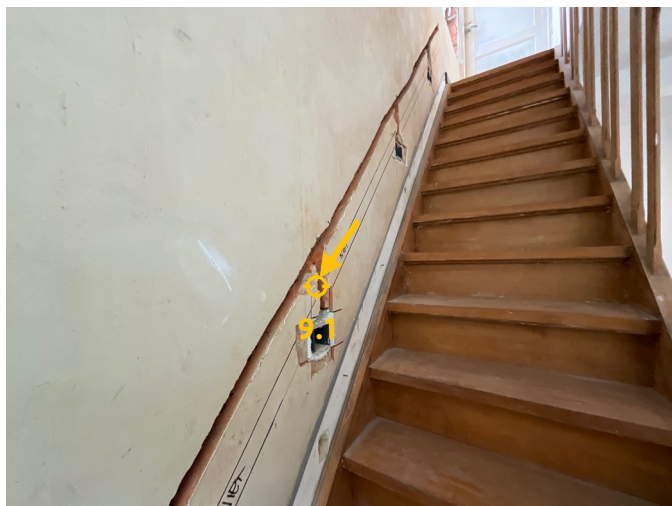
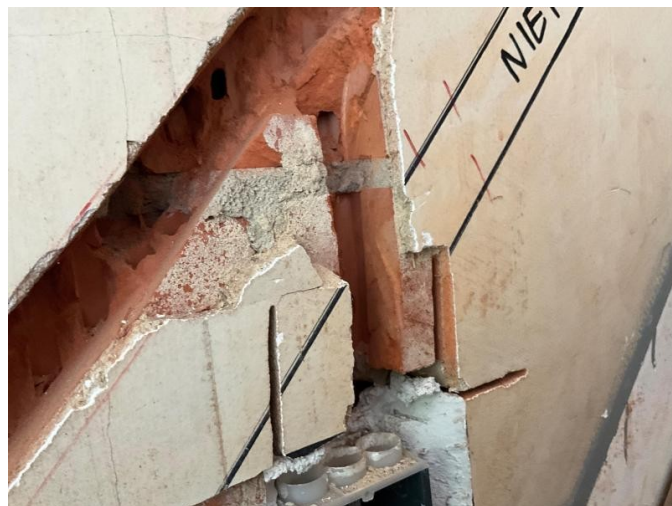
## Fiche 9: Pleisterwerk muren & valse wanden

Geen asbest

| Opmerking | <p>Volgens het inspectieprotocol is een monstername van het pleisterwerk verplicht om dit te identificeren als niet-asbesthoudend.</p> <p>Locatie staalnames: individuele ruimte: gang / natte ruimte: keuken / stookplaats: stookruimte / traphal: trap</p> <p>De vermelde oppervlaktes en volumes betreffen een beredeneerde schatting. Er worden geen rechten verleend aan deze oppervlaktes/volumes. De dikte is een schatting die voorkomt uit de monsterplaatsen en is daarom niet altijd representatief. Er bevinden zich enkele valse wanden. Het is niet duidelijk of er pleisterwerk aanwezig is achter deze valse wanden, het is aangewezen om bijkomend onderzoek uit te voeren bij werken.</p> |
