# Asbestinventarisatetest

Steenweg op Tielen 28\_1, 2300 Turnhout

Attestnummer : 20230427-000162.000

Uitgegeven op : 27.04.2023

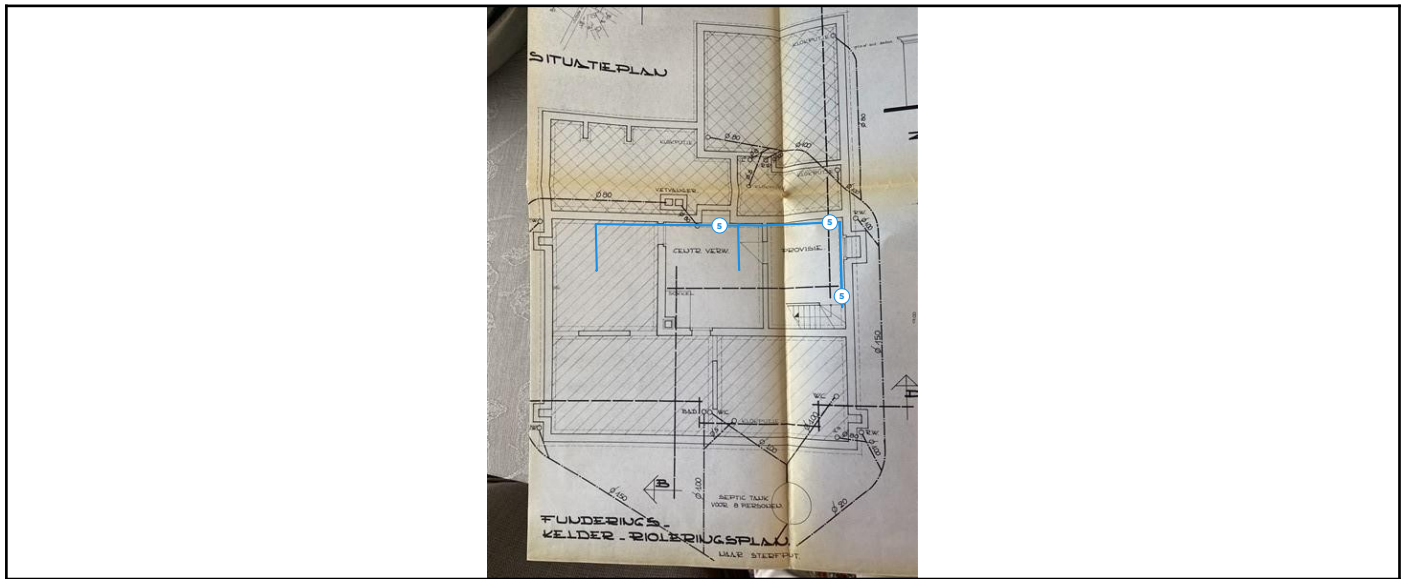
## Plan 1.3: Kelderverdieping (isolatie met roofing)

| Beschrijving | Type | Actie |
|---|---|---|
| 5. Buisisolatie | Geen asbest | - |

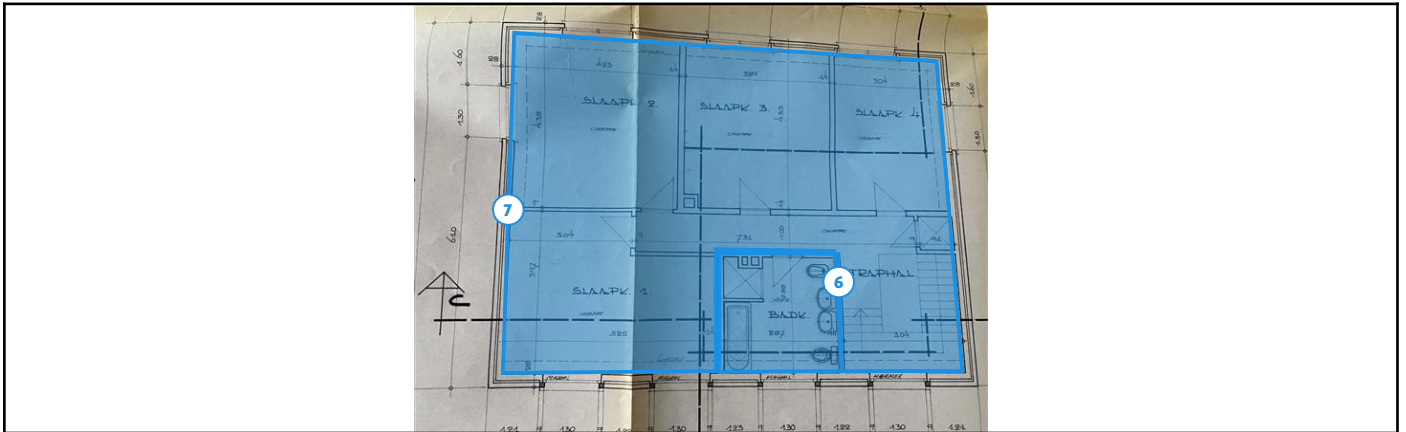
## Plan 1.4: 1ste verdieping (pleister plafond)

| Beschrijving | Type | Actie |
|---|---|---|
| 6. Pleister plafond vochtige ruimtes | Geen asbest | - |
| 7. Pleister plafond droge ruimtes | Geen asbest | - |

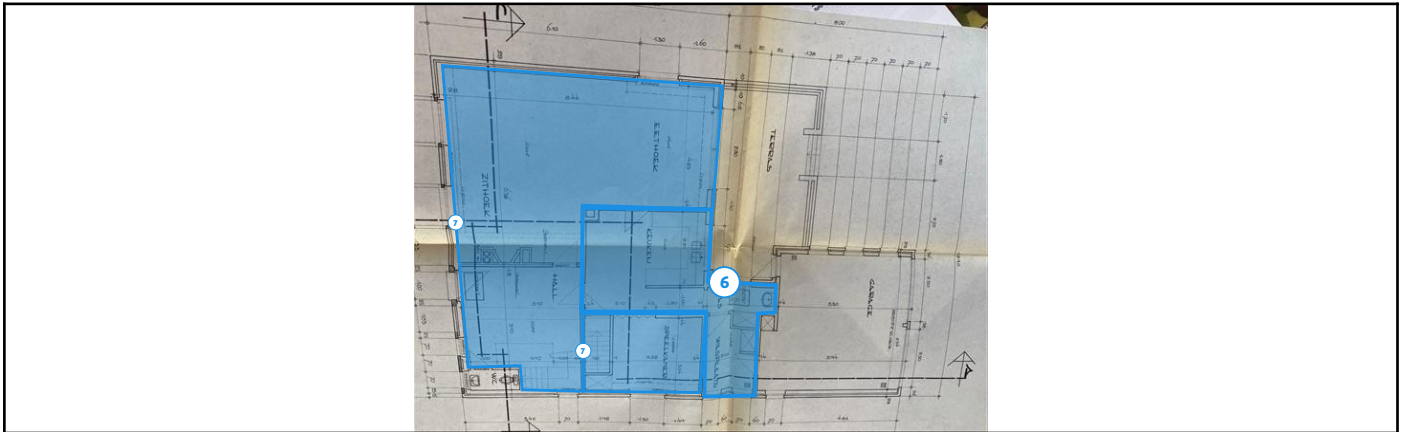
## Plan 1.5: Gelijkvloers (pleister plafond)

| Beschrijving | Type | Actie |
|---|---|---|
| 6. Pleister plafond vochtige ruimtes | Geen asbest | - |
| 7. Pleister plafond droge ruimtes | Geen asbest | - |

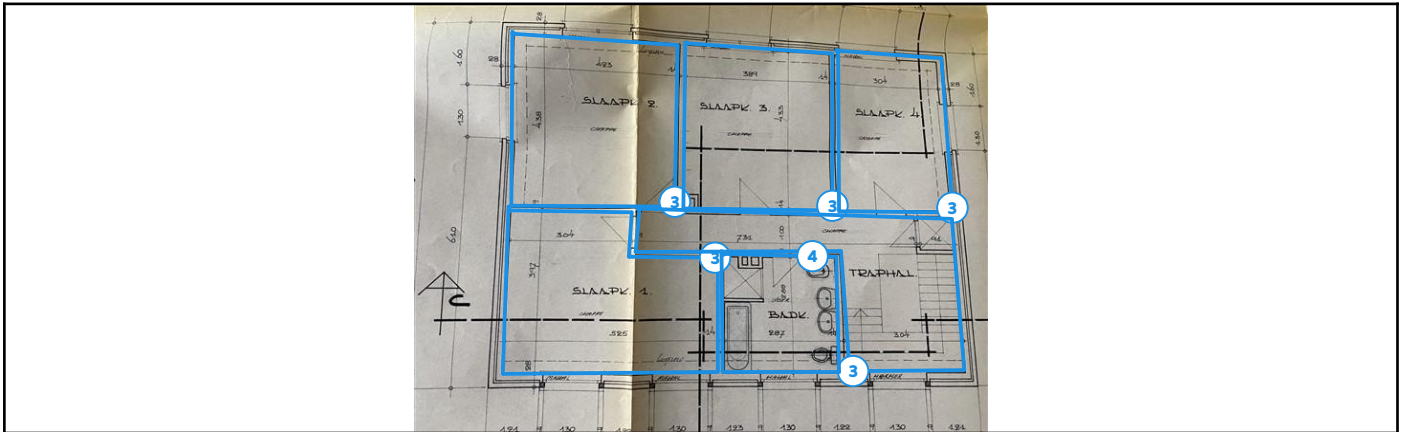
## Plan 1.6: 1ste verdieping (pleister wand)

| Beschrijving | Type | Actie |
|---|---|---|
| 4. Pleister wand vochtige ruimtes | Geen asbest | - |

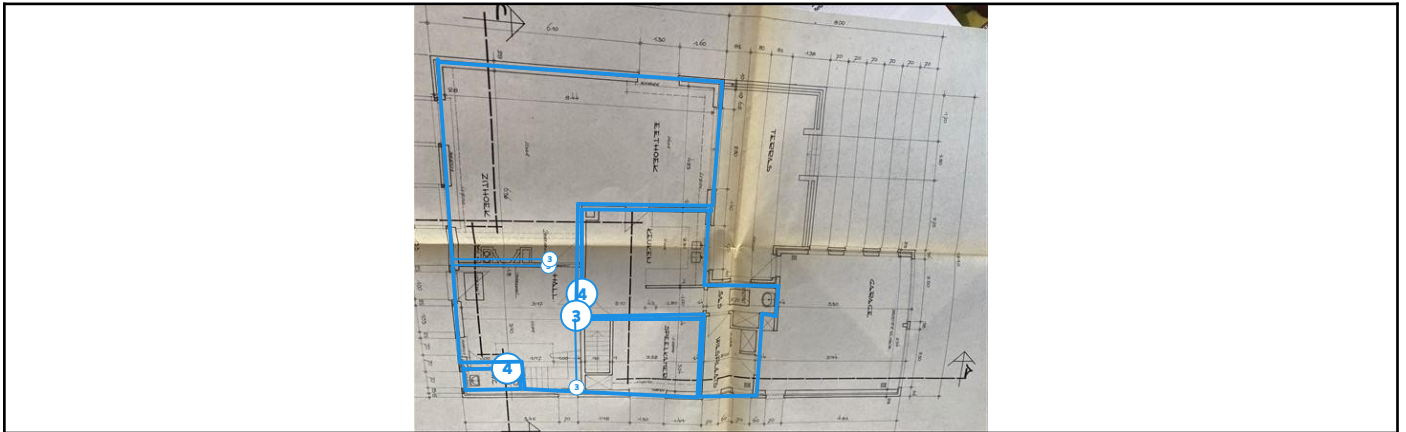
## Plan 1.7: Gelijkvloers (pleister wand)

| Beschrijving | Type | Actie |
|---|---|---|
| 4. Pleister wand vochtige ruimtes | Geen asbest | - |
