# Asbestinventarisatetest

Stationsstraat 44, 1570 Pajottegem

Attestnummer : 20250918-000400.000

Uitgegeven op : 18.09.2025

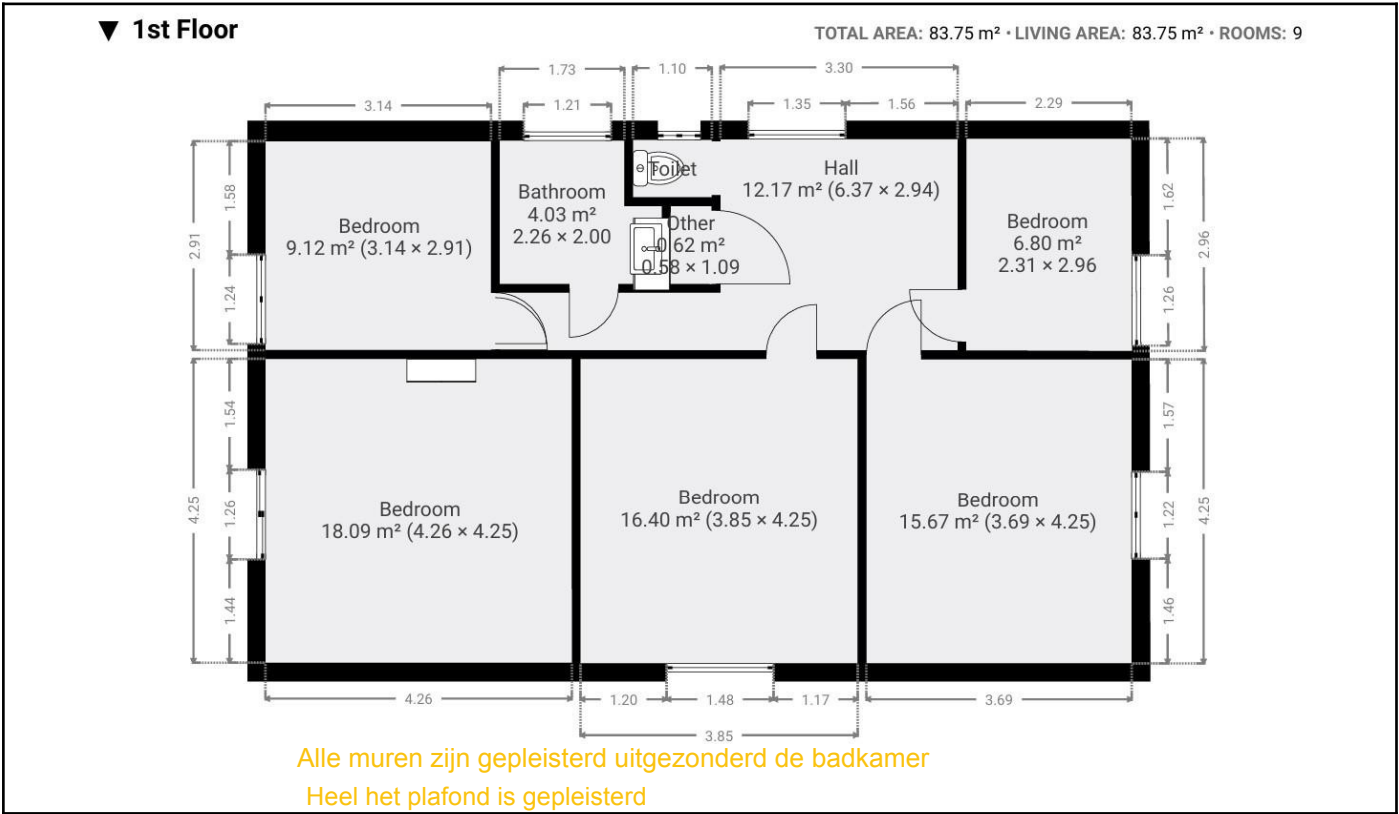
# Plan 1.2: verdiep 1

| Beschrijving | Type | Actie |
|---|---|---|
| 6. Pleisterwerk muren | Geen asbest | - |

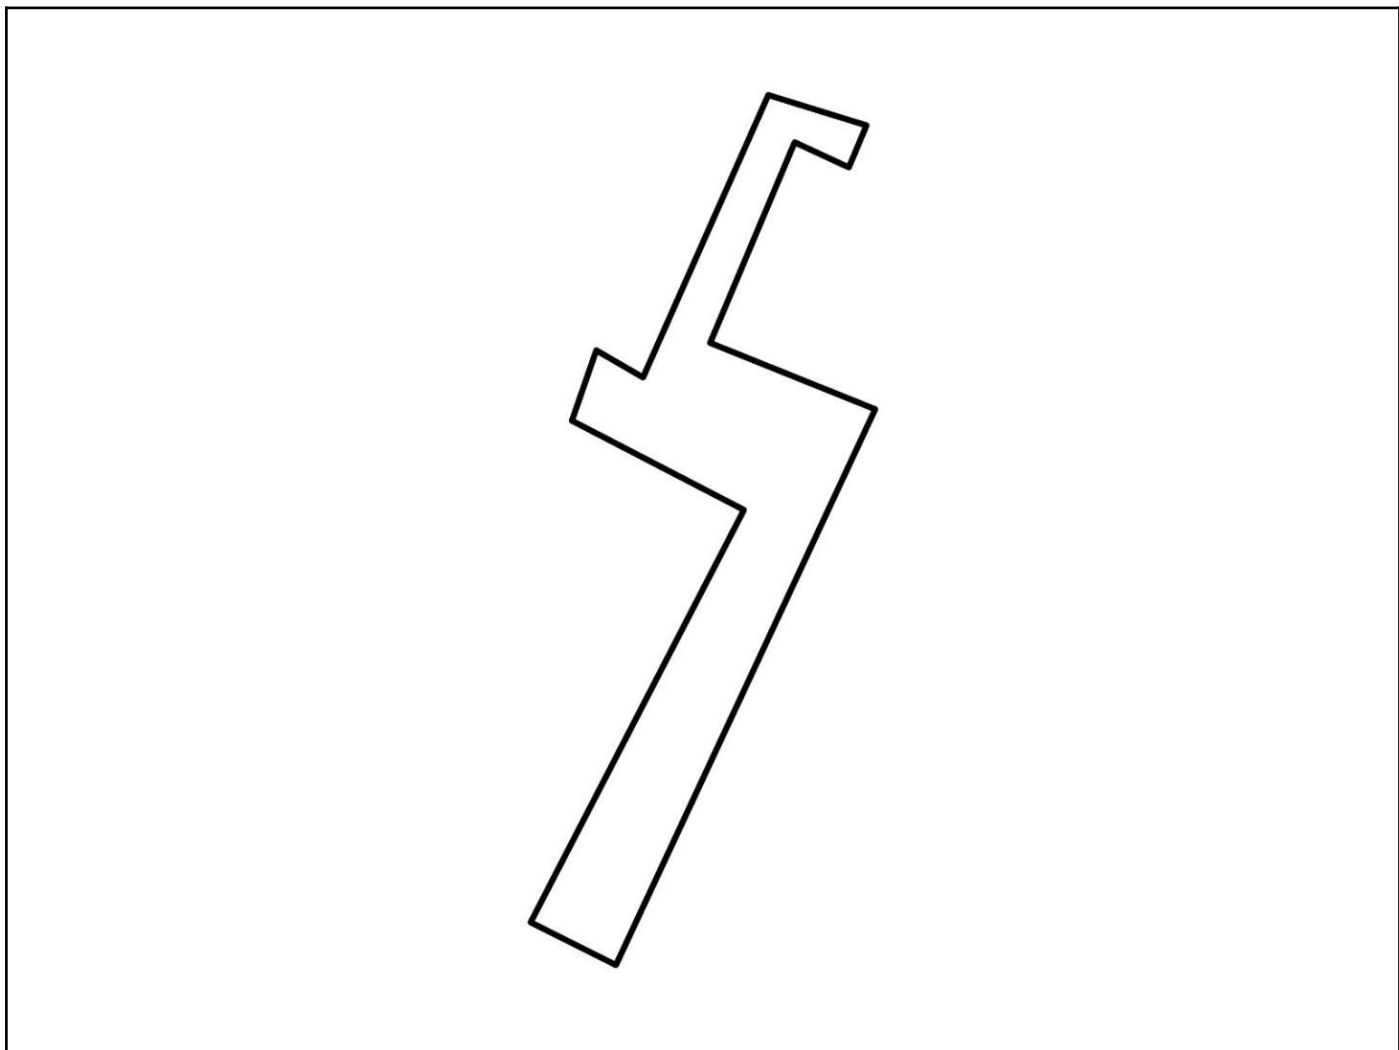
## Plan 3.1: Verharding plan

- 0 Asbestmaterialen
- 0 Beperkingen
- 0 Uitsluitingen
- 0 Roerende goederen
- 0 Puin, steenslag, (water)bodem
- 0 Adviezen
- 0 Geen asbest
