# Asbestinventarisatetest

Zandstraat 15, 2390 Malle

Attestnummer : **20250929-000452.000**

Uitgegeven op : **29.09.2025**

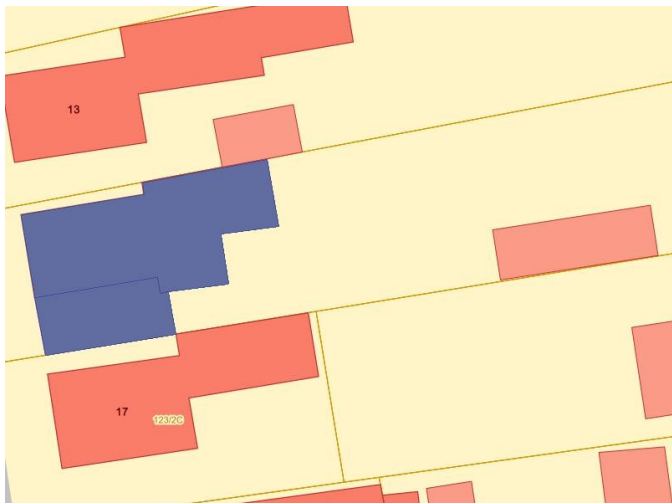
## Zone 1: Woning

Tijdens de inspectie vastgesteld:

- 0 Asbestmaterialen
- 0 Beperkingen
- 0 Uitsluitingen
- 0 Roerende goederen
- 0 Puin, steenslag, (water)bodem
- 2 Adviezen
- 2 Geen asbest

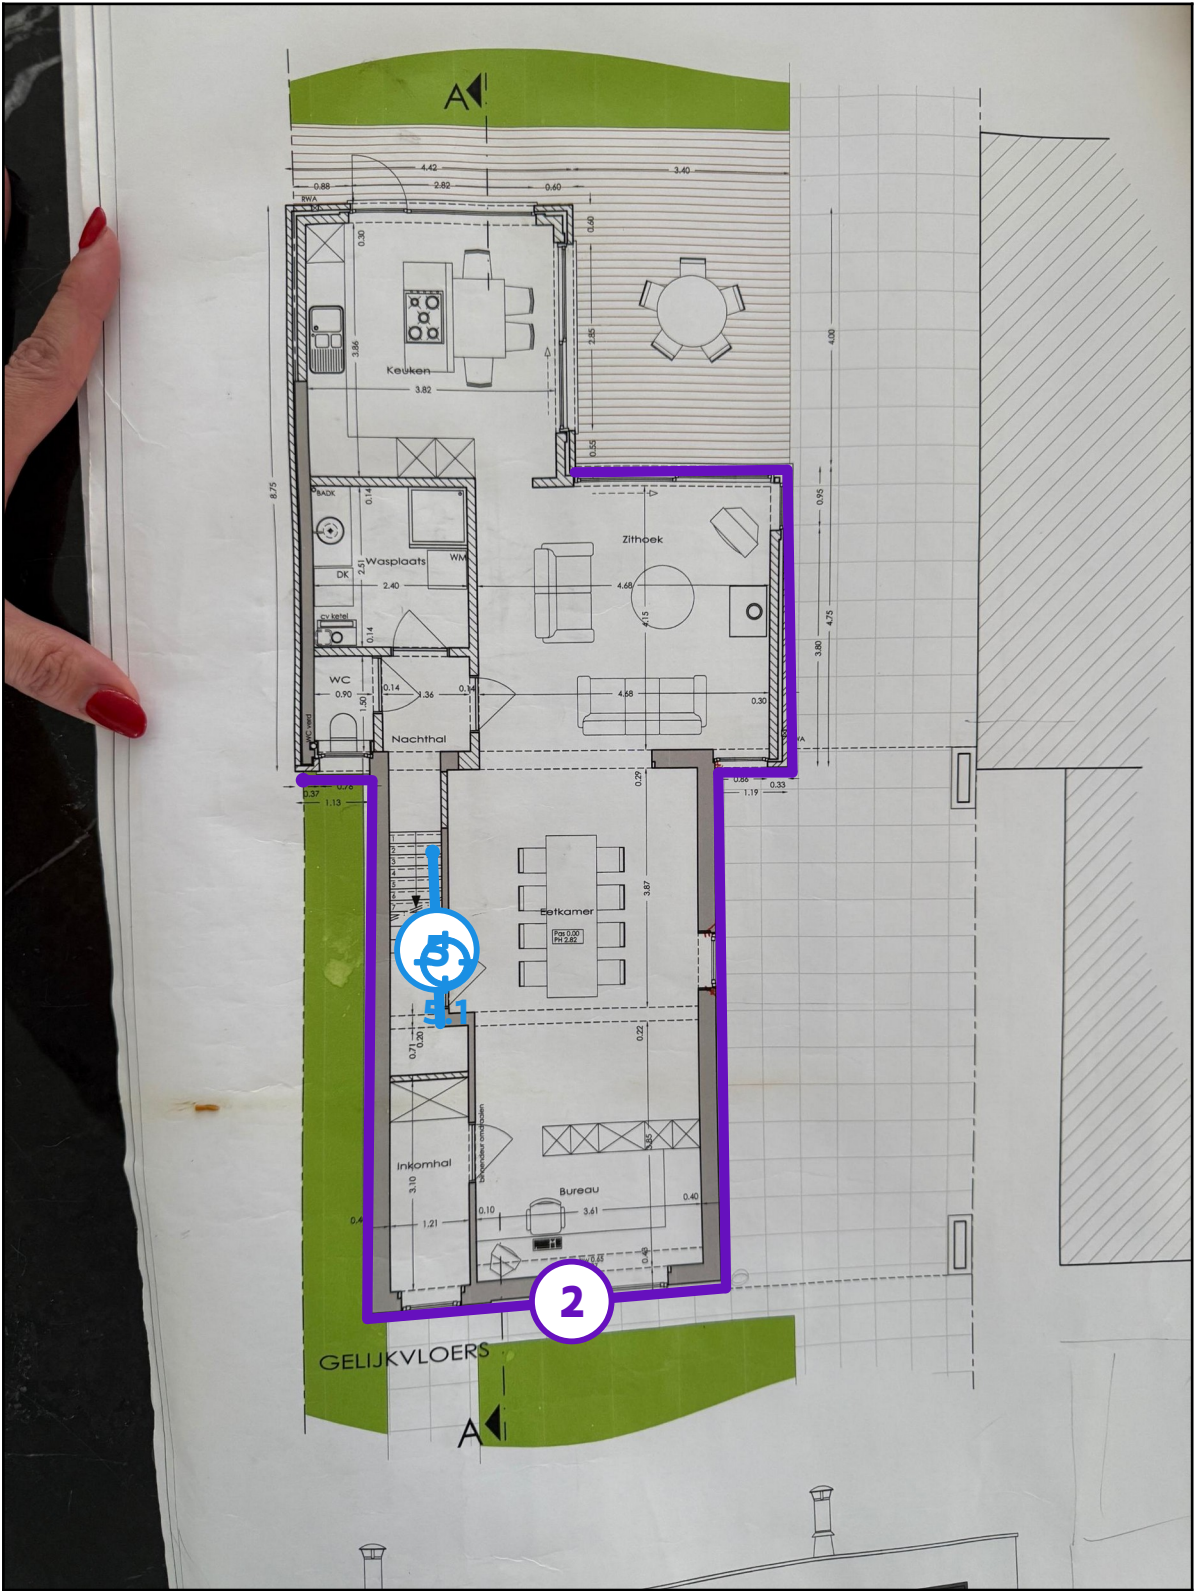
# Plan 1.1: Gelijkvloers

| 2. Buitenpleister | Advies | - |

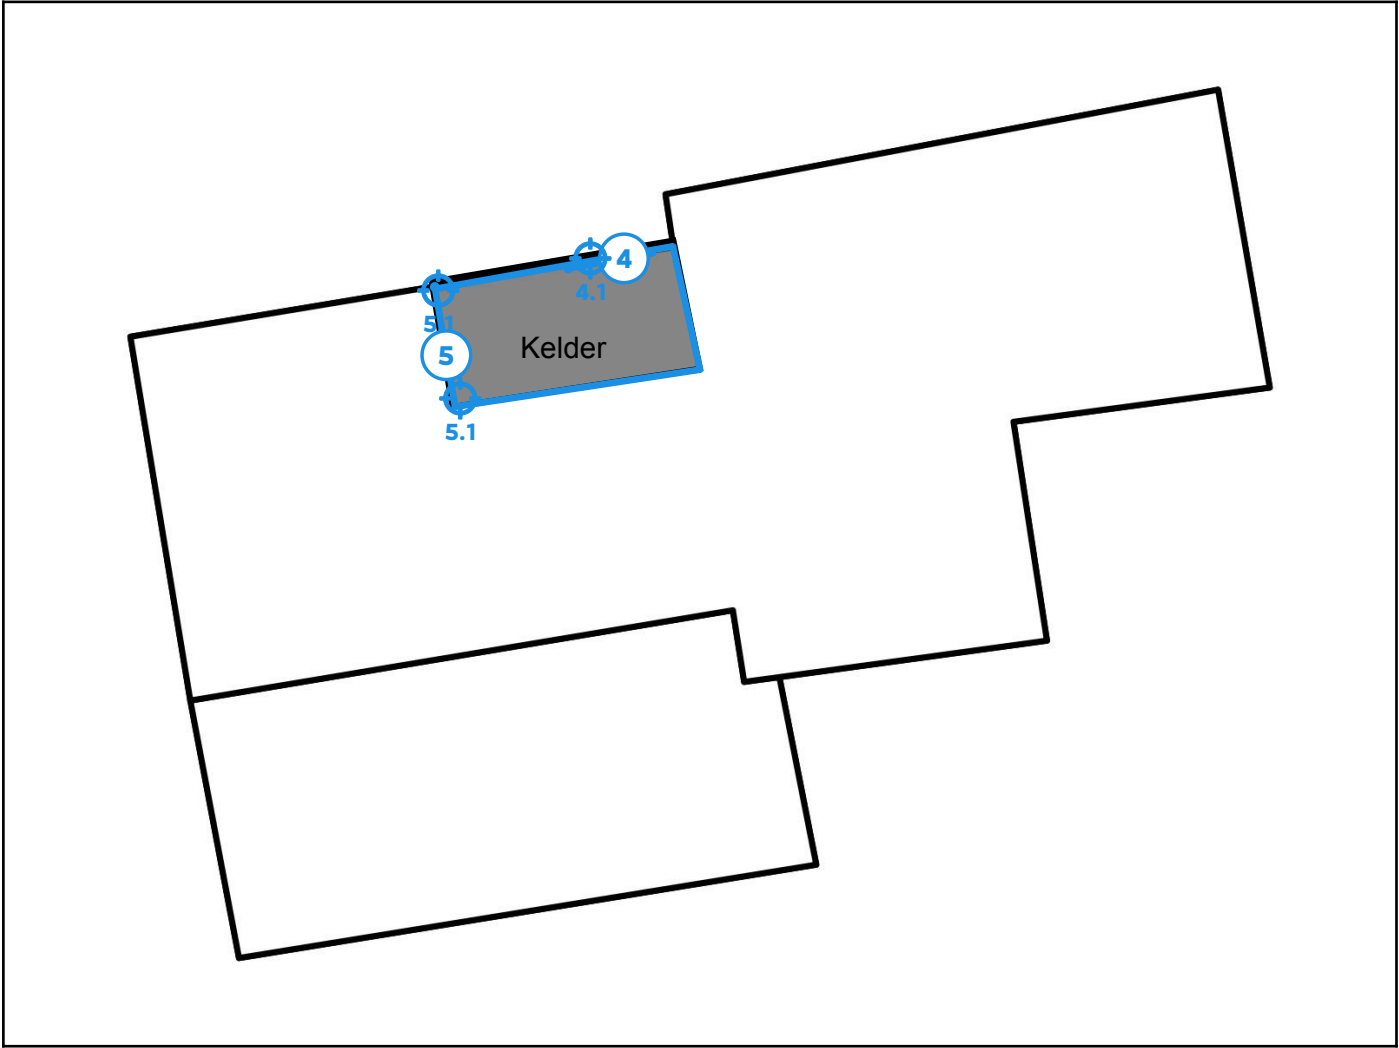
# Plan 1.3: Kelder

| Beschrijving | Type | Actie |
|---|---|---|
| 5.1 Code: M73290 | Mengmonster | - |

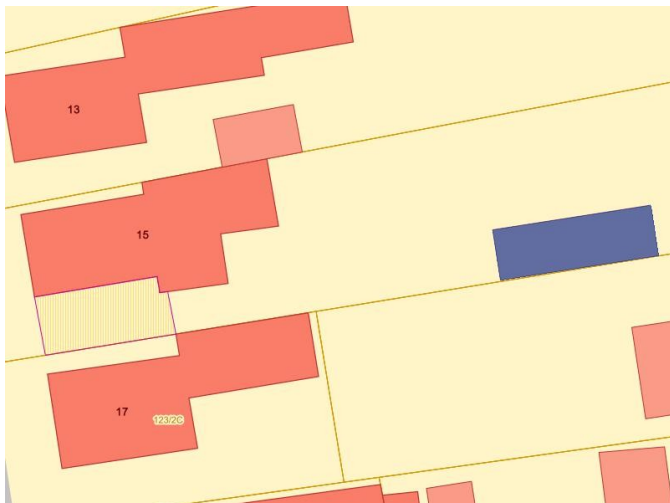
## Zone 2: Tuinberging

Tijdens de inspectie vastgesteld:

- 0 Asbestmaterialen
- 0 Beperkingen
- 0 Uitsluitingen
- 0 Roerende goederen
- 0 Puin, steenslag, (water)bodem
- 1 Advies**
- 0 Geen asbest
