# Asbestinventarisatetest

Weststraat 105, 9940 Evergem

Attestnummer : 20250325-000448.000

Uitgegeven op : 25.03.2025

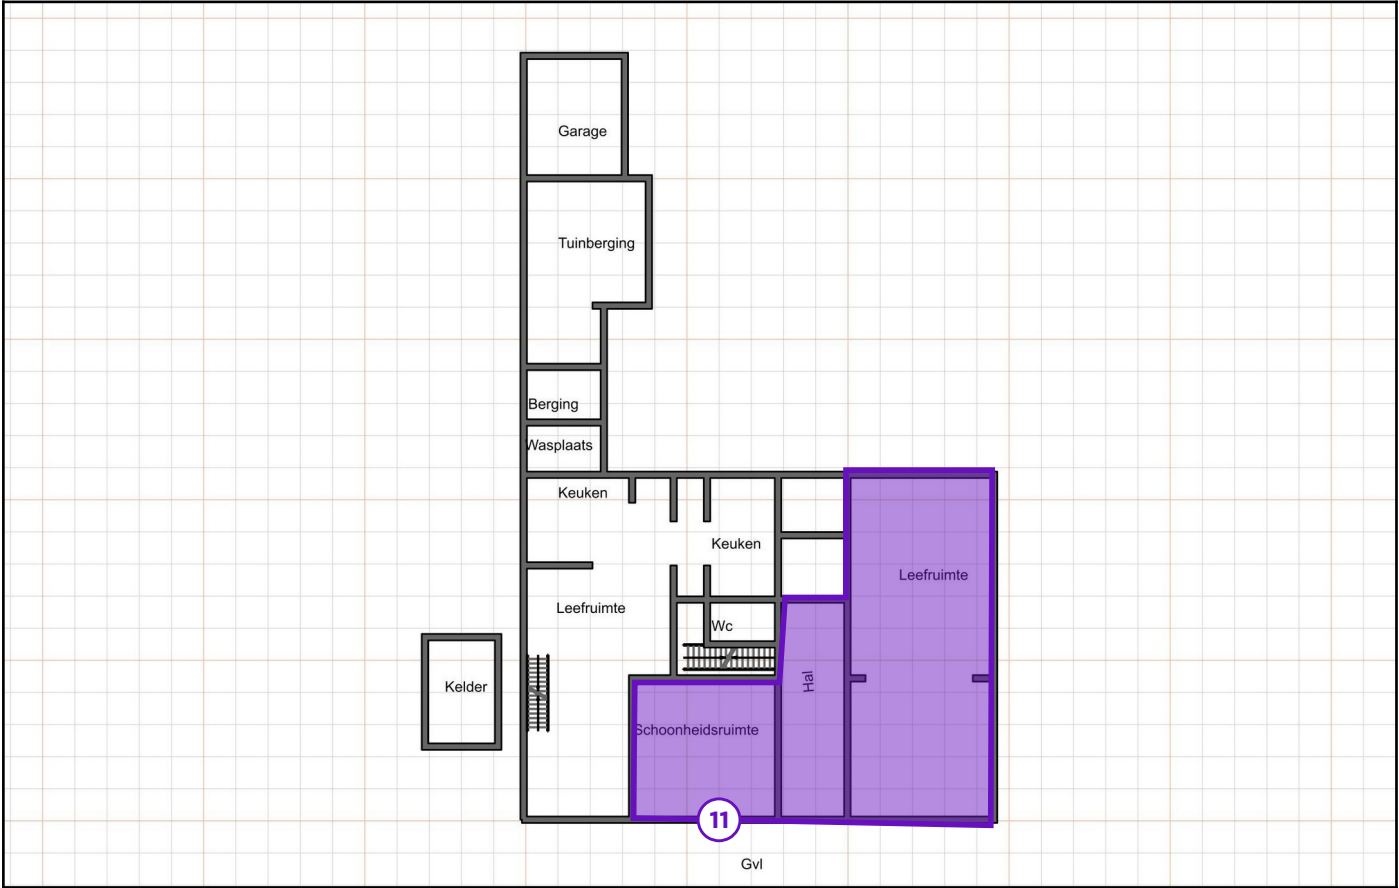
# Plan 1.7: Schema Woning gvl

| Beschrijving | Type | Actie |
|---|---|---|
| 11. 2002. Plafonds hoger dan 3,50m. | Beperking | - |

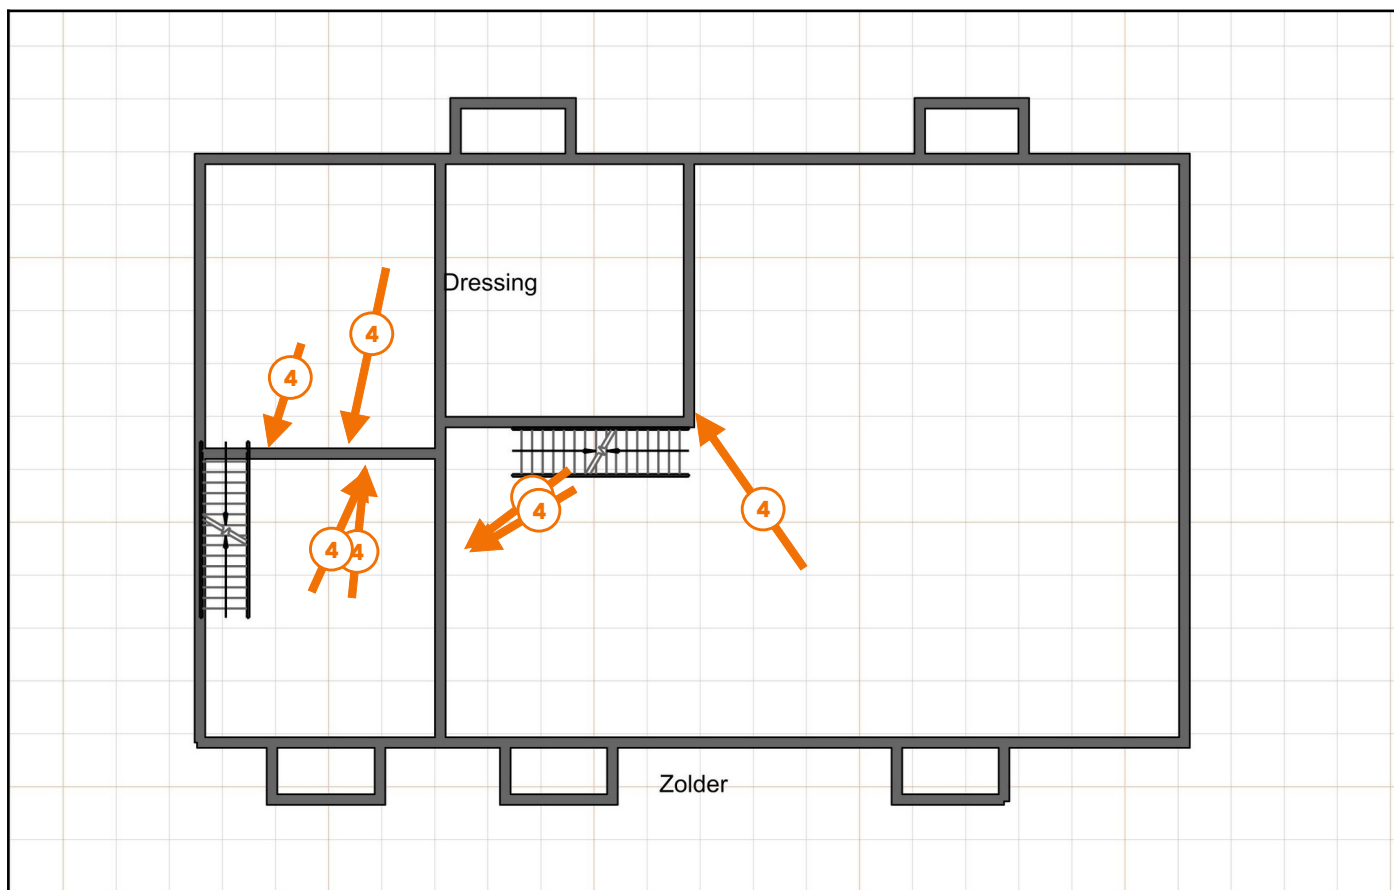
## Plan 1.12: Schema zolder

| Beschrijving | Type | Actie |
|---|---|---|
| 4. 501. Uitrusting: Bakeliet elektriciteitskast netbeheerder. | Asbestmateriaal | <a href="#">Verwijderen</a> |

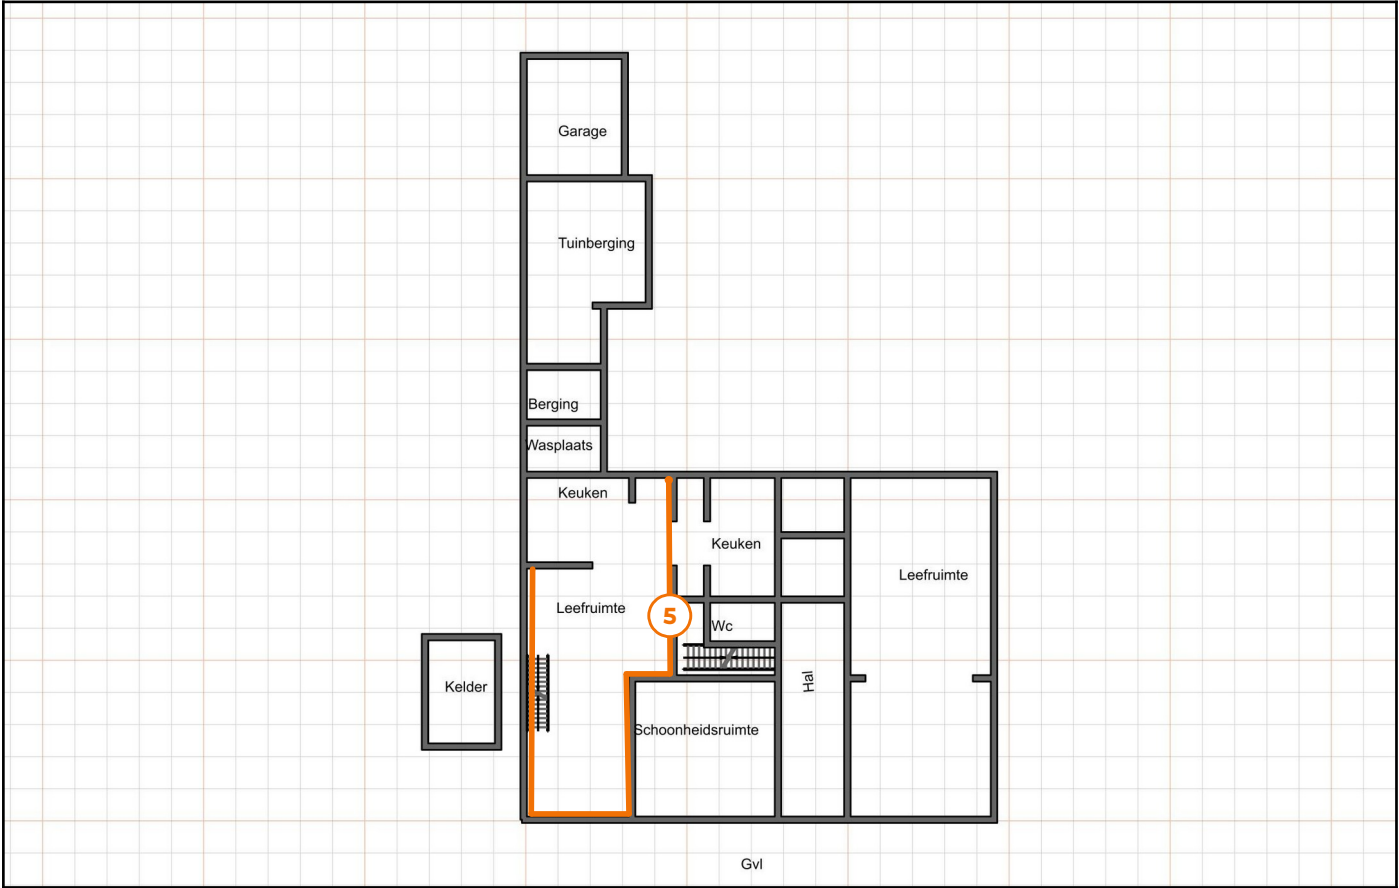
# Plan 1.13: Schema Woning gvl

| Beschrijving | Type | Actie |
|---|---|---|
| 5. Tegelplint | Asbestmateriaal | Verwijderen |
