# Asbestinventarisatetest

Van der Bekenlaan 56, 2360 Oud-Turnhout

Attestnummer : 20250930-000299.000

Uitgegeven op : 30.09.2025

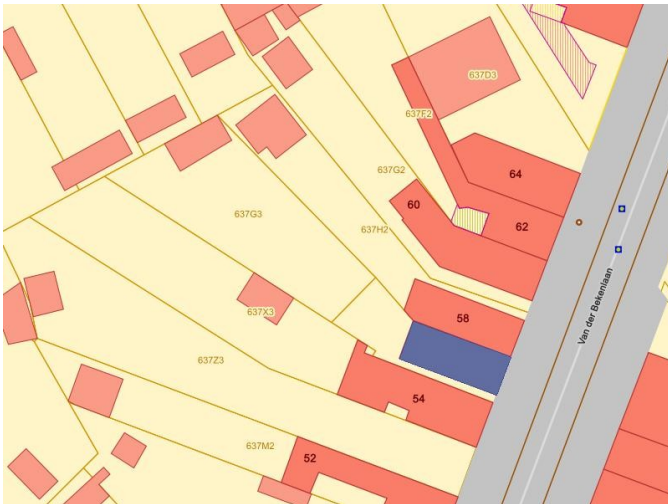
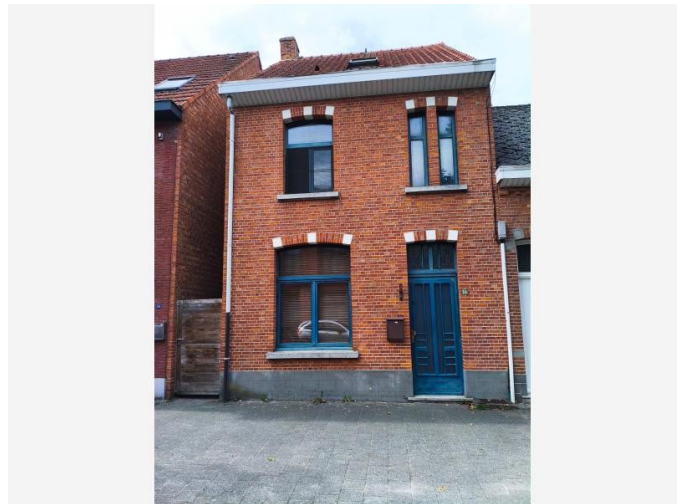
## Zone 1: Hoofdgebouw

Tijdens de inspectie vastgesteld:

- 0 Asbestmaterialen
- 0 Beperkingen
- 0 Uitsluitingen
- 0 Roerende goederen
- 0 Puin, steenslag, (water)bodem
- 4 Adviezen
- 3 Geen asbest

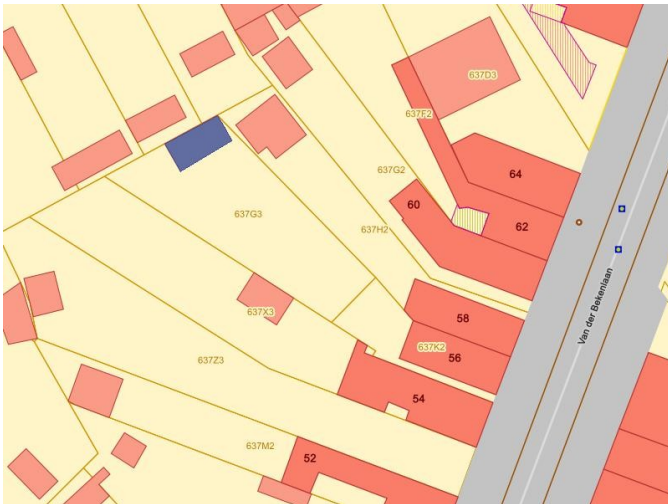
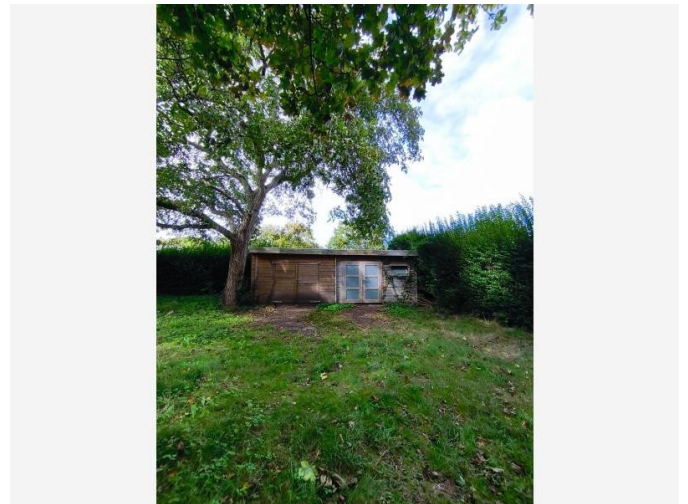
## Zone 2: Tuinhuis

Tijdens de inspectie vastgesteld:

- 0 Asbestmaterialen
- 0 Beperkingen
- 0 Uitsluitingen
- 0 Roerende goederen
- 0 Puin, steenslag, (water)bodem
- 1 **Advies**
- 0 Geen asbest
