# Asbestinventarisatetest

Korte Klarenstraat 9B/13, 2000 Antwerpen

Attestnummer : **20250717-000274.000**

Uitgegeven op : **17.07.2025**

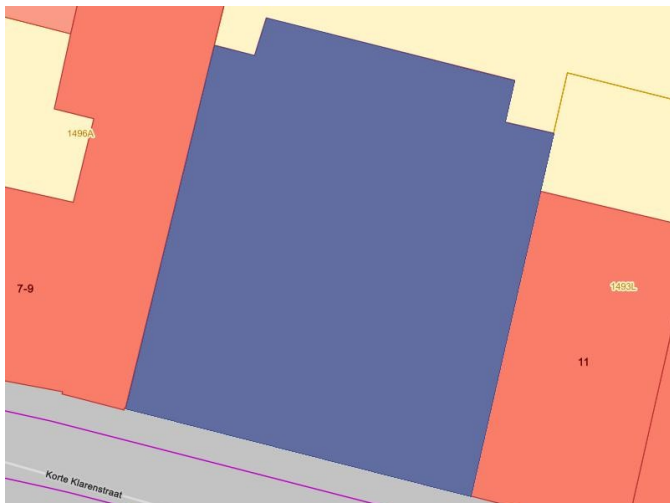
## Zone 1: Hoofdgebouw

- 0 Asbestmaterialen
- 0 Beperkingen
- 0 Uitsluitingen
- 0 Roerende goederen
- 0 Puin, steenslag, (water)bodem
- 5 Adviezen
- 2 Geen asbest

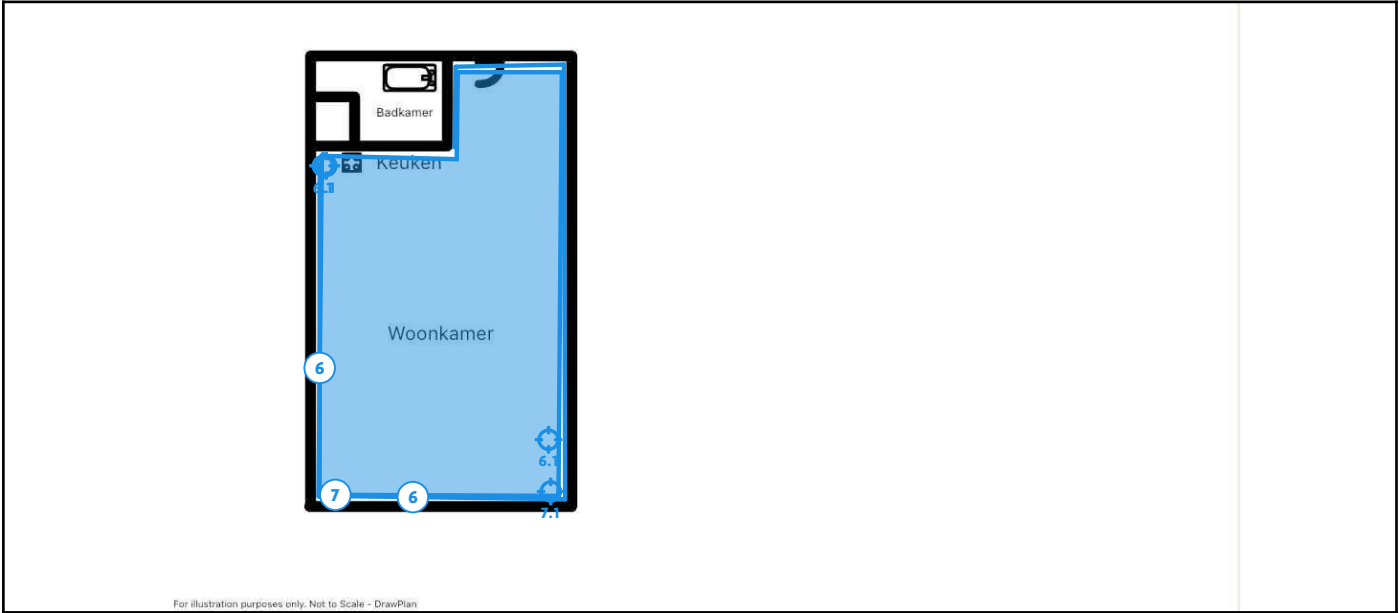
# Plan 1.1: Grondplan studio

| Beschrijving | Type | Actie |
|---|---|---|
| 7.1 Code: MM02 - Pleisterwerk plafond | Mengmonster | - |

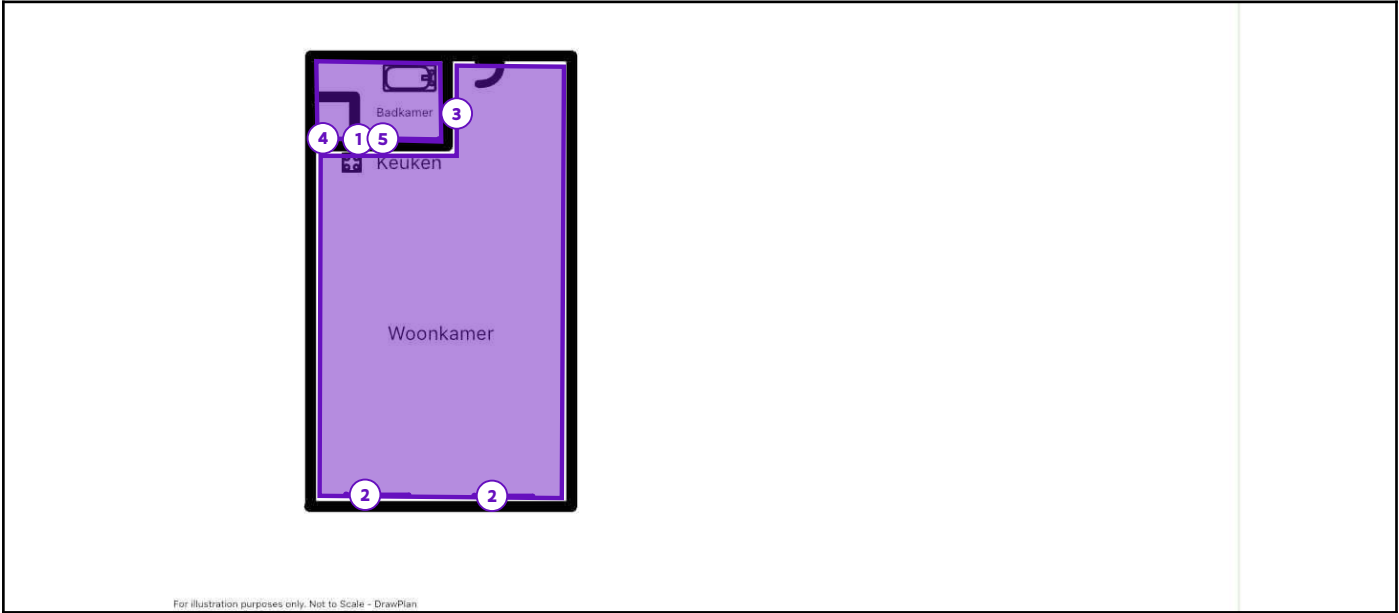
# Plan 1.2: Grondplan studio

| Beschrijving | Type | Actie |
|---|---|---|
| 5. wandtegelwerk | Advies | - |

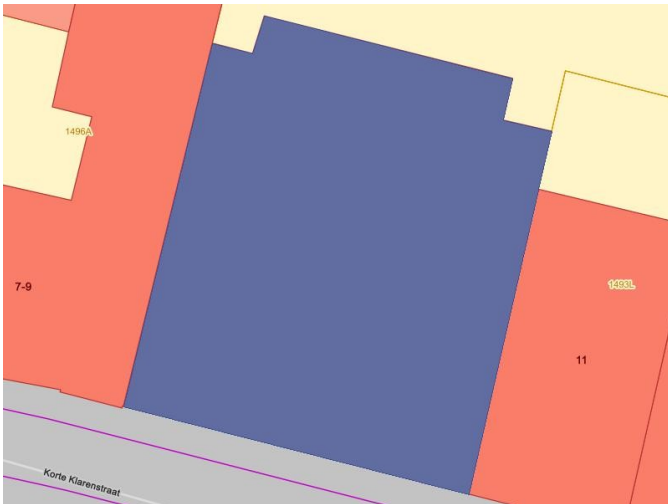
## Zone 2: Overig gebied

- 0 Asbestmaterialen
- 0 Beperkingen
- 0 Roerende goederen
- 0 Puin, steenslag, (water)bodem
- 0 Adviezen
- 0 Geen asbest
