# Asbestinventarisatetest

Steenweg Asse 1, 1540 Pajottegem

Attestnummer : 20251002-000468.000

Uitgegeven op : 02.10.2025

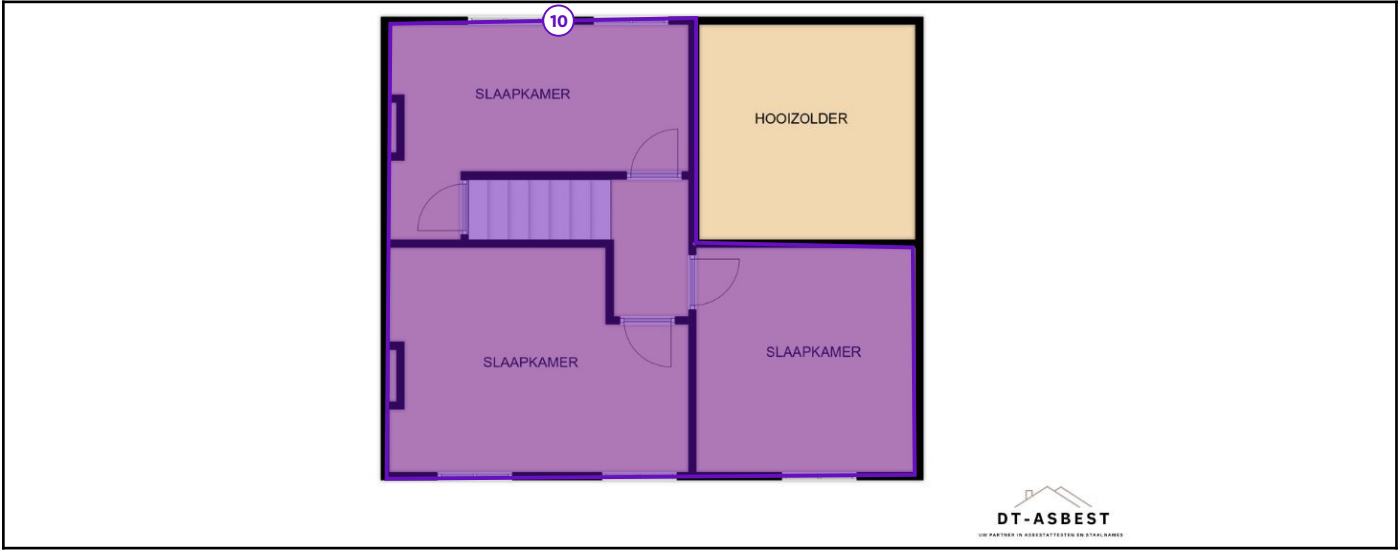
# Plan 1.3: Plan v1

| Beschrijving | Type | Actie |
|---|---|---|
| 10. Vloerzeil | Advies | - |

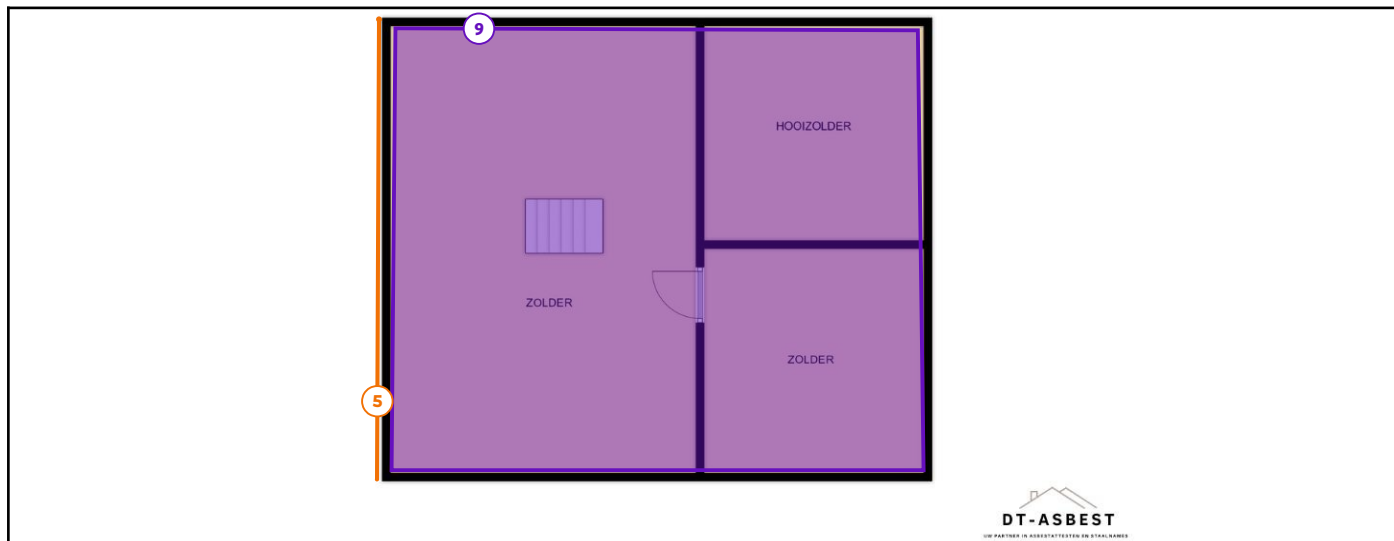
## Plan 1.7: Plan zolder

| Beschrijving | Type | Actie |
|---|---|---|
| 9. Onderdak | Advies | - |

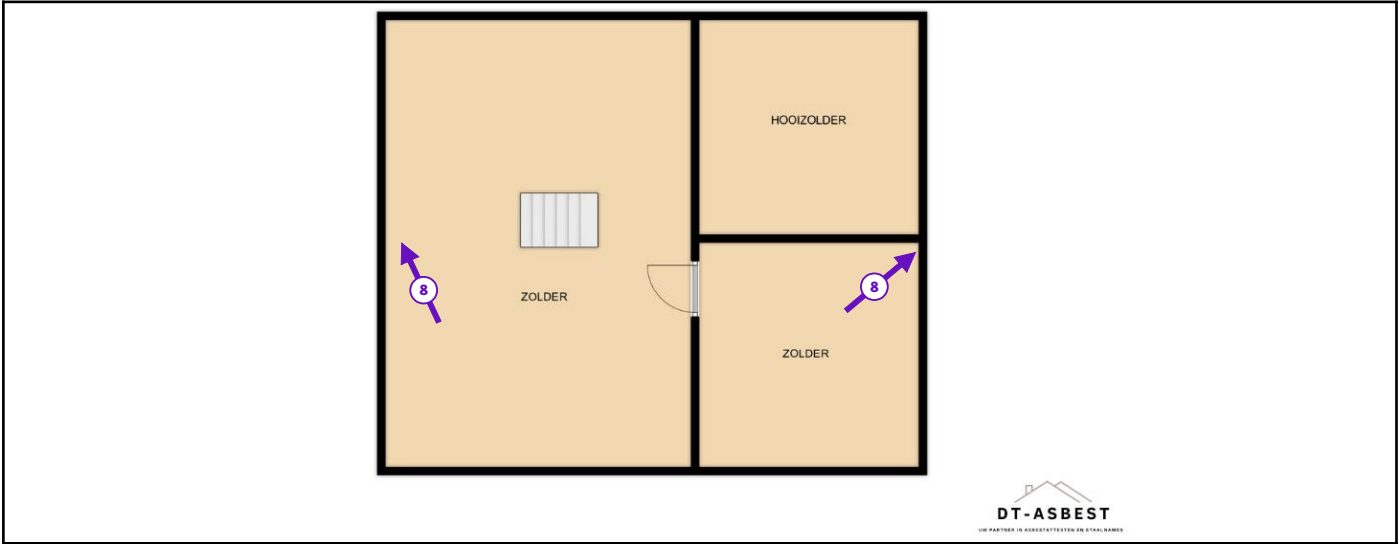
# Plan 1.8: Plan zolder

| Beschrijving | Type | Actie |
|---|---|---|
| 8. Schouw | Beperking | - |

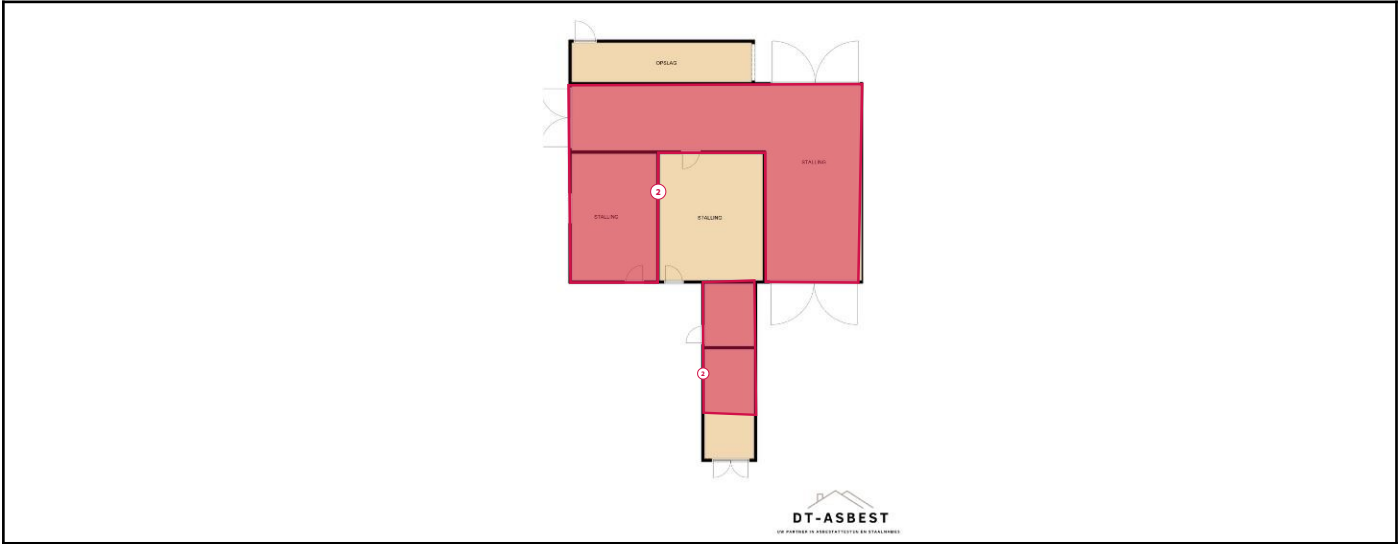
# Plan 2.1: Plan stal glv

| Beschrijving | Type | Actie |
|---|---|---|
| 2. Golfplaat | Asbestmateriaal | Dringend verwijderen |

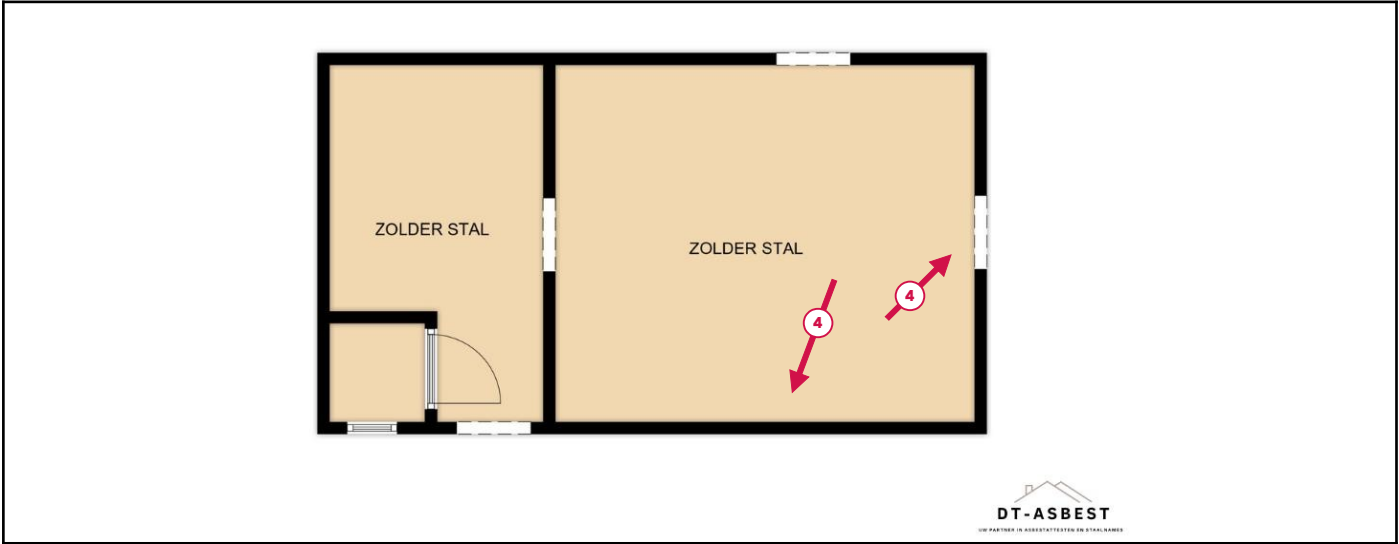
## Plan 2.2: Plan zolder stal

| Beschrijving | Type | Actie |
|---|---|---|
| 4. Leien | Asbestmateriaal | Dringend verwijderen |

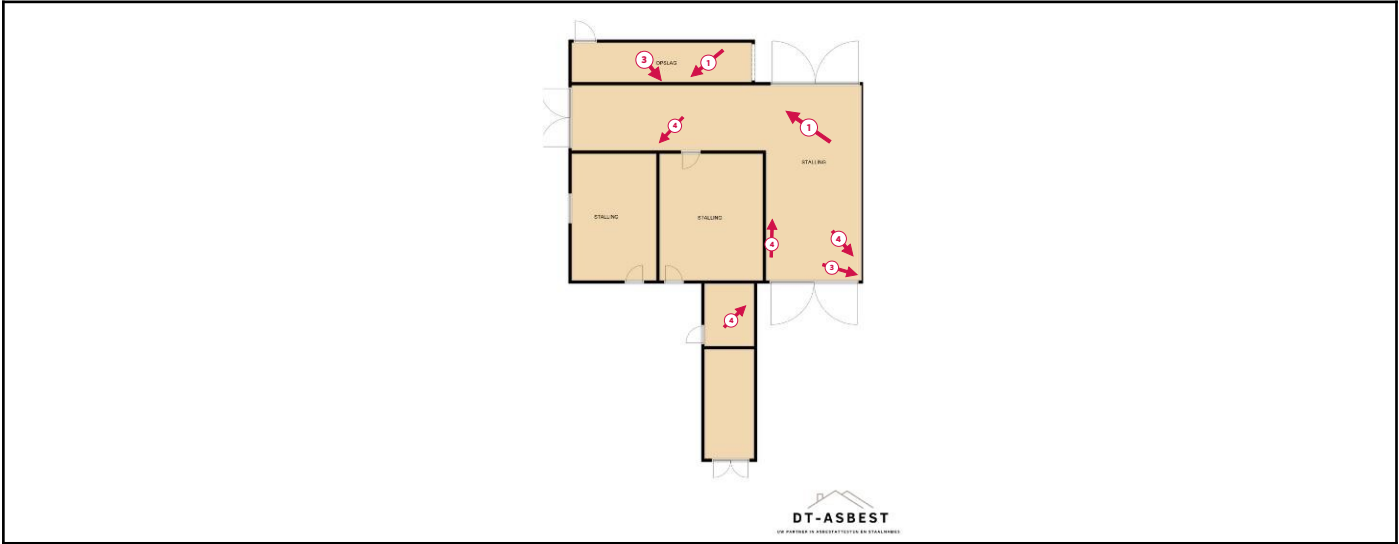
## Plan 2.3: Plan stal glv

| Beschrijving | Type | Actie |
|---|---|---|
| 4. Leien | Asbestmateriaal | Dringend verwijderen |

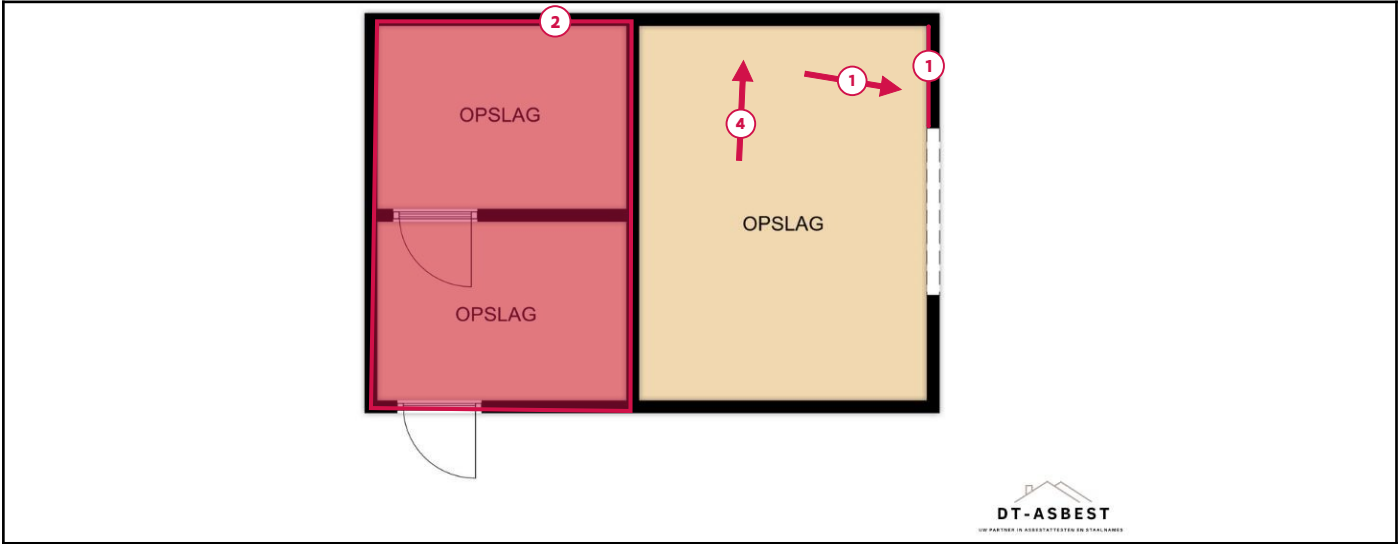
# Plan 3.1: Plan opslag

| Beschrijving | Type | Actie |
|---|---|---|
| 4. Leien | Asbestmateriaal | Dringend verwijderen |
